# Byggnadsinventering

# Malax strandgeneralplan

## Bilaga 2. Objektkort, yttre skärgården

25.2.2026

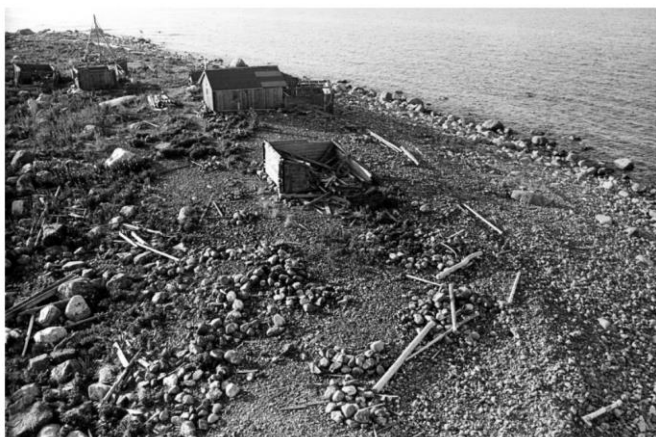
1. Fiskarbastu: Timrat hus med knutskallar, fasader av stående brädpanel. Profilerad takplåt. Innerväggarna och innertaket är beklädda med papper, väggarna är tapetserade. Fönstren har bytts ut till enrutiga. Det finns en våningssäng och en eldstad i stugan.
2. Förråd: Liten timrad bod som står hörnvis med fiskarbastun. Utvändigt är boden

*Resterna av det gamla fiskeläget på Skvättan var fullt synliga ännu 1973. Numera finns endast Fjällströms fiskarbastu och bod kvar. (Foto: SLS 1090:71)*

Ett kulturhistoriskt värdefullt område som ligger inom ett nationellt värdefullt landskapsområde (VAMA 2021). Området har ett landskapsmässigt, historiskt och byggnadshistoriskt värde med anknytning till marina näringar. Det rekommenderas att området och byggnaderna ska beaktas/skyddas i planen. Det rekommenderas att traditionella material och arbetsmetoder används vid renovering av byggnader.

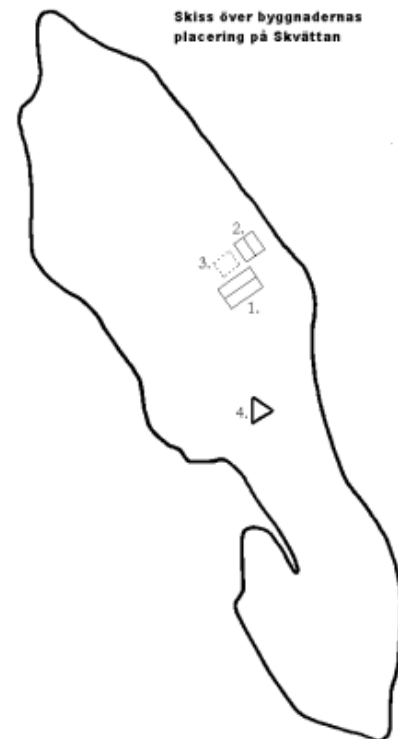
Kartutdrag över området (Skärgårdsrapport 2, Vasa).

1. Fiskarbastu
2. Bod
3. Husgrund

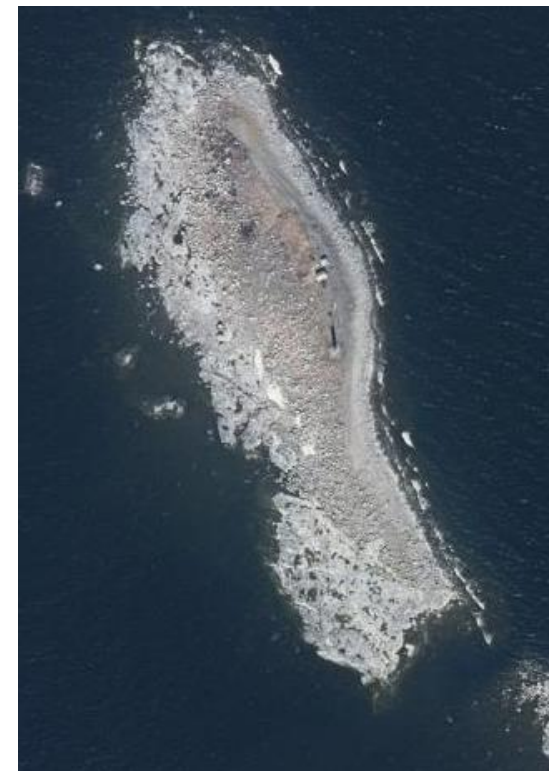
I den gällande strandgeneralplanen har ett område som skyddas enligt byggnadslagstiftningen (SR) anvisats på den östra delen av ön. Den långsmala Skvättan (2,9 ha) är en relativt hög, karg och mycket stenig holme. Skvättan eller "Svetton" hör till Storskärs vattenrättsliga by och ingick i "Storskärs, Ljusans och Skvättans kronofiskeri". Under 1800-talet och kanske redan under 1700-talet har det funnits fiskelägen på denna ö, vilka även använts vintertid under säljakten. Fiskarbasturna på Skvättan har ägts och använts av Sundombor. Vid 1900-talets början fanns sju fiskarbastur på Svetton. Basturna var placerade på skärets högsta topp, på vardera sidan av en öppen plats kallad "torget". Byggnaderna stod så tätt kring den öppna platsen att man kunde gå varvet runt på taken. I dag finns endast en fiskarbastu. Fiskarbasturnas historia sträcker sig till mitten av 1700-talet.

Område på en flygbild från år 2024 (Ortobild ©LMV).

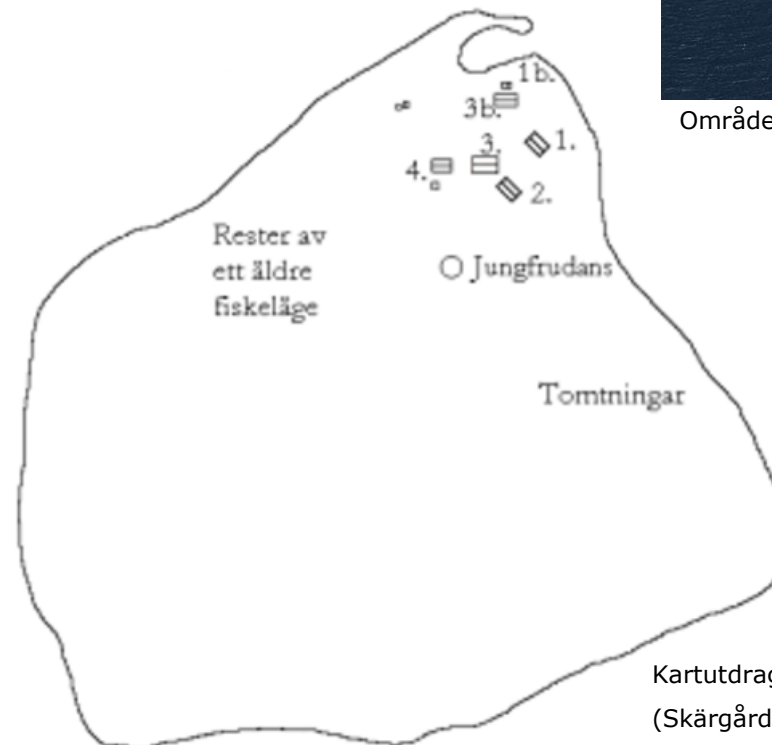
Kartutdrag över området  
(Skärgårdsrapport 2, Vasa).

1. Lund
2. Forsman
3. Nyholm & Wahlbeck
4. Nyholm

1. Lund: Stugan har en traditionell bottenplan, med stuga och farstu vid gaveln. Stugan har röd stående locklistpanel med vita knutar och brunt tak av korrugerad plåt. Dörren är brun. Fönstren har dubbelglas. En liten kammare har balkats av farstun. I hamnen finns en liten redskapsbod (ca 3 x 4 m), som är fodrad och täckt med korrugerad plåt.

2. Forsman: Traditionell bottenplan. Röd stående locklistpanel, vita hörnbräden och tak av falsad plåt. Fönstren är nybyggda och har utanpåliggande träkors. Dörrarna är gula.

3. Nyholm & Wahlbeck: Den största och nyaste av stugorna byggdes för laxfiske. Den är ovanligt stor och hög och har ett sadeltak, stora kvadratiske fönster. Stugan står på en betonggrund. Röd, stående locklistpanel, vita hörnbräden och tak av profilerad plåt. Båthuset vid stranden är högt och uppskattningsvis ca 4 x 5 m stort. Väggarna är fodrade med röd, stående locklistpanel. Vita knutar och tak av profilerad plåt. Båthuset har pardörrar i gaveln mot öster.

4. Nyholm: Stugan som står längst västerut är antagligen byggd under 1900-talets första hälft och har renoverats. Stugan har en timrad stomme. Ytterdörren finns i farstuns gavelvägg och den öppna spisen längst bort i hörnet. Ytterväggarna är klädda med locklistpanel och stugan är målad i rött med vita knutar och vit dörr. Fyrdelade fönster. Vattentaket är profilerad plåt. Bakom stugan finns en liten vit redskapsbod med pulpettak.

Ett kulturhistoriskt värdefullt område som ligger inom ett nationellt värdefullt landskapsområde (VAMA 2021). Området har ett landskapsmässigt, historiskt och byggnadshistoriskt värde med anknytning till marina näringar. Det rekommenderas att området och byggnaderna ska beaktas/skyddas i planen. Det rekommenderas att traditionella material och arbetsmetoder används vid renovering av byggnader.

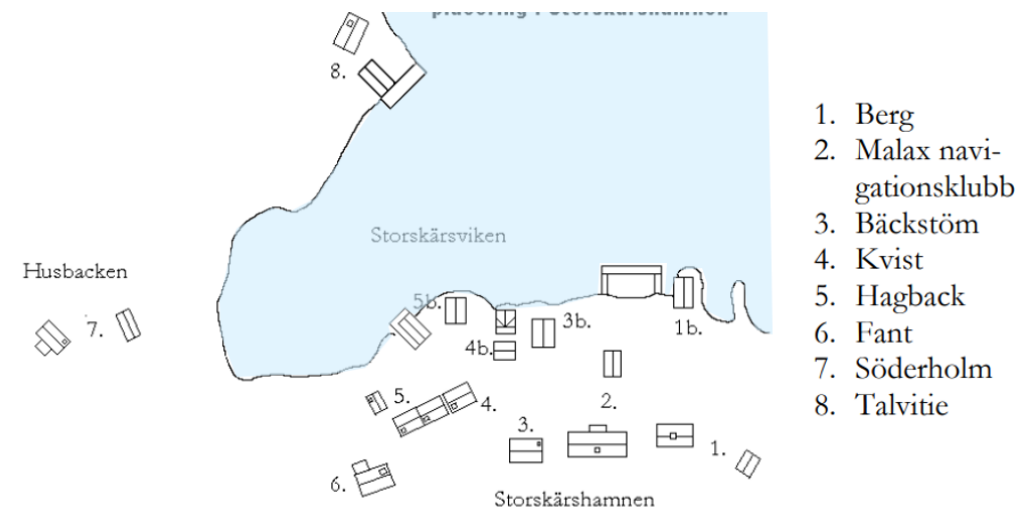
1. Berg
2. Malax navigationsklubb
3. Bäckström
4. Kvist
5. Hagback
6. Fant
7. Söderholm
8. Talvitie

1. Berg: Fiskarbastun som uppfördes år 1981 i traditionell stil är i en storlek som tillgodoser dagens behov. Ingången till stugan är på långsidan. Huset står på stenblock och betongpelare, det har sadeltak täckt med profilerad takplåt och ytterväggarna är fodrade med röd locklistpanel, vita hörnbräden. Fönstren är något insjunkna och har utanpåliggande T-kors. Det finns ett båthus och en iskällare på stranden. Båthuset är byggt på stenar ut i vattnet. Vid västra långsidan finns ett tak dit båten kan köras under. Väggarna är fodrade med omålad stående brädpanel. Nedre delen av iskällarens väggar är murade av rödtegel, övre delens väggar är fodrade med röd locklistpanel och vita hörnbräden. Isoleringen med styrox och plåtdörr i gaveln.

2. Malax navigationsklubb: Den långa smala stugan, som byggdes 1983–1985, omfattar två lägenheter. Stugan står med långsidan mot vattnet och ingångarna till lägenheterna finns mitt på långväggen. Framför ingångarna har byggts en altan i impregnerat trä. Ytterväggarna är fodrade med röd locklistpanel, vita hörnbräden. Taket är klätt med maskinfalsad takplåt Dörrarna är gula. Bastun i samma färg står i vinkel med stugan.

3. Bäckström: Det traditionella fiskestugans utseende har ändrats. Själva stugdelen är timrad av stock med utknut och farstudelen är av bräder. Ytterväggarna är fodrade med röd fjällpanel, brädfodringen är vit. Fönstren har förstorats och består av endast en ruta. Stugan har en hög skorsten murad av tegel och ett tak av profilerad plåt. Båthuset vid stranden är av traditionell modell med väggar av locklistpanel i rött och foderbräden i vitt.

4. Kvist: Fiskestugan har bevarat sitt ursprungliga utseendes ganska väl. Den är troligen byggd kring sekelskiftet 1800–1900.

Kartutdrag över området (Skärgårdsrapport 2, Vasa).

Ett kulturhistoriskt värdefullt område som ligger inom ett nationellt värdefullt landskapsområde (VAMA 2021). Området har ett landskapsmässigt, historiskt och byggnadshistoriskt värde med anknytning till marina näringar. Det rekommenderas att området och byggnaderna ska beaktas/skyddas i planen. Det rekommenderas att traditionella material och arbetsmetoder används vid renovering av byggnader.

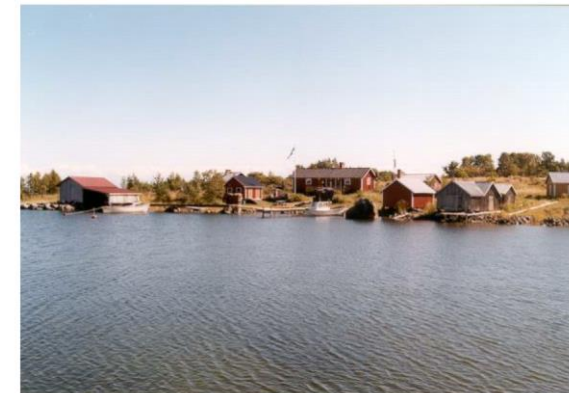
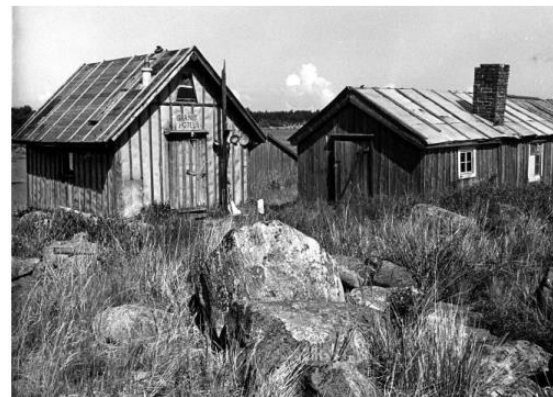
*Ännu på 1970-talet fäste man ingen större uppmärksamhet vid fiskarbasturnas utseende; vid reparationer använde man det material som fanns tillgängligt på platsen. På bilden f.d. Malmbergs fiskarbastu och gäststuga "Grand Hotel" i Storskärshamnen. (Foto SLS 1090:121)*

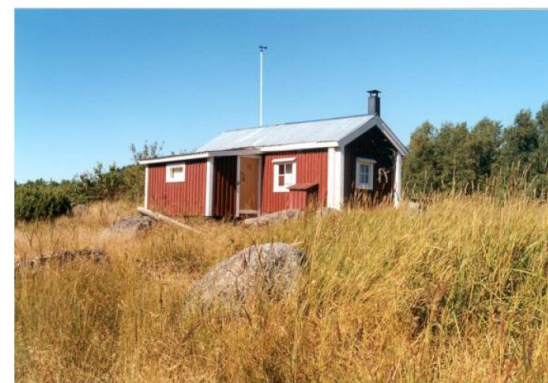
7. Söderholm: Stugan ligger på på Lots- eller Husbacken längst in i Storskärsviken. Den är den enda som finns kvar av de många fäbodstugorna som en gång stod uppe på backen. Stugan byggdes omkring år 1800 (uppgift baserad på intervju; lots Henrik Söderholm) och är därmed den äldsta byggnaden i Storskär. Stugan är timrad och väggarna är fodrade. Tillbyggnaden med pulpettak har gjorts om enligt den gamla modellen. Tak av korrugerad plåt, de förnyade fönstren har utanpåliggande kors. På stranden finns en bastu från 1998.

*Söderholms gamla fäbodstuga uppe på Husbacken längst in i Storskärsviken. (Foto: KH)*

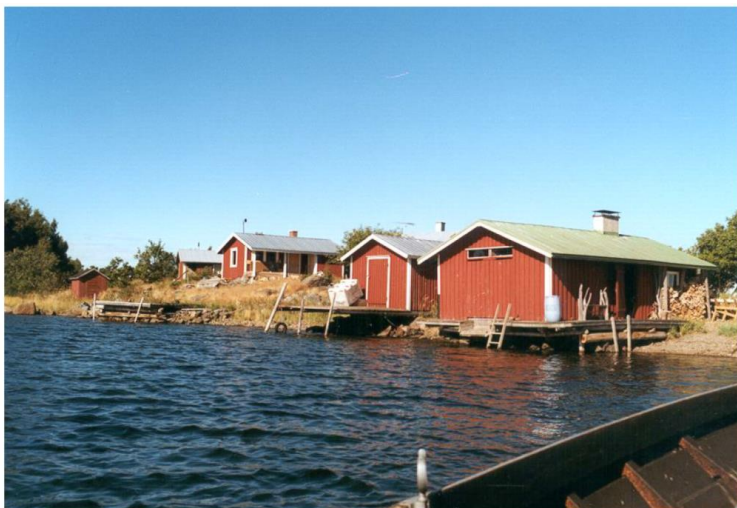
9. Granlund: De äldsta byggnaderna på Finnskata har troligen byggts i mitten av 1900-talet. Stugan ligger högre upp och båthuset på stranden.
10. Lindberg: Fiskarbastun byggdes på 1990-talet.
11. Bonn: Fiskarbastun byggdes på 1990-talet. Det finns en kaj vid båthuset på stranden.
12. Nyman: Stugan uppfördes 1966–1967 som en fritidsbostad. Det finns en kaj vid båthuset/bastun på stranden.

Stugor och båthus på Finnskatan.  
(Foto: KH)

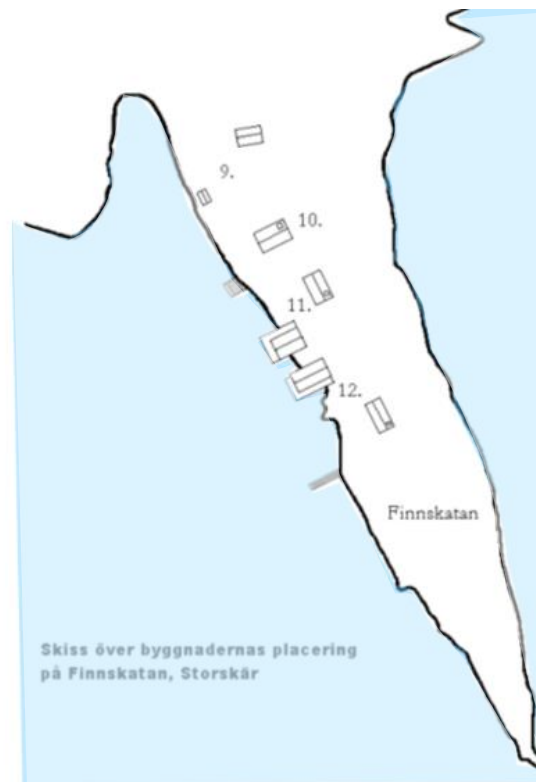
9. Granlund
10. Lindberg
11. Bonn
12. Nyman

Kartutdrag över området  
(Skärgårdsrapport 2, Vasa).

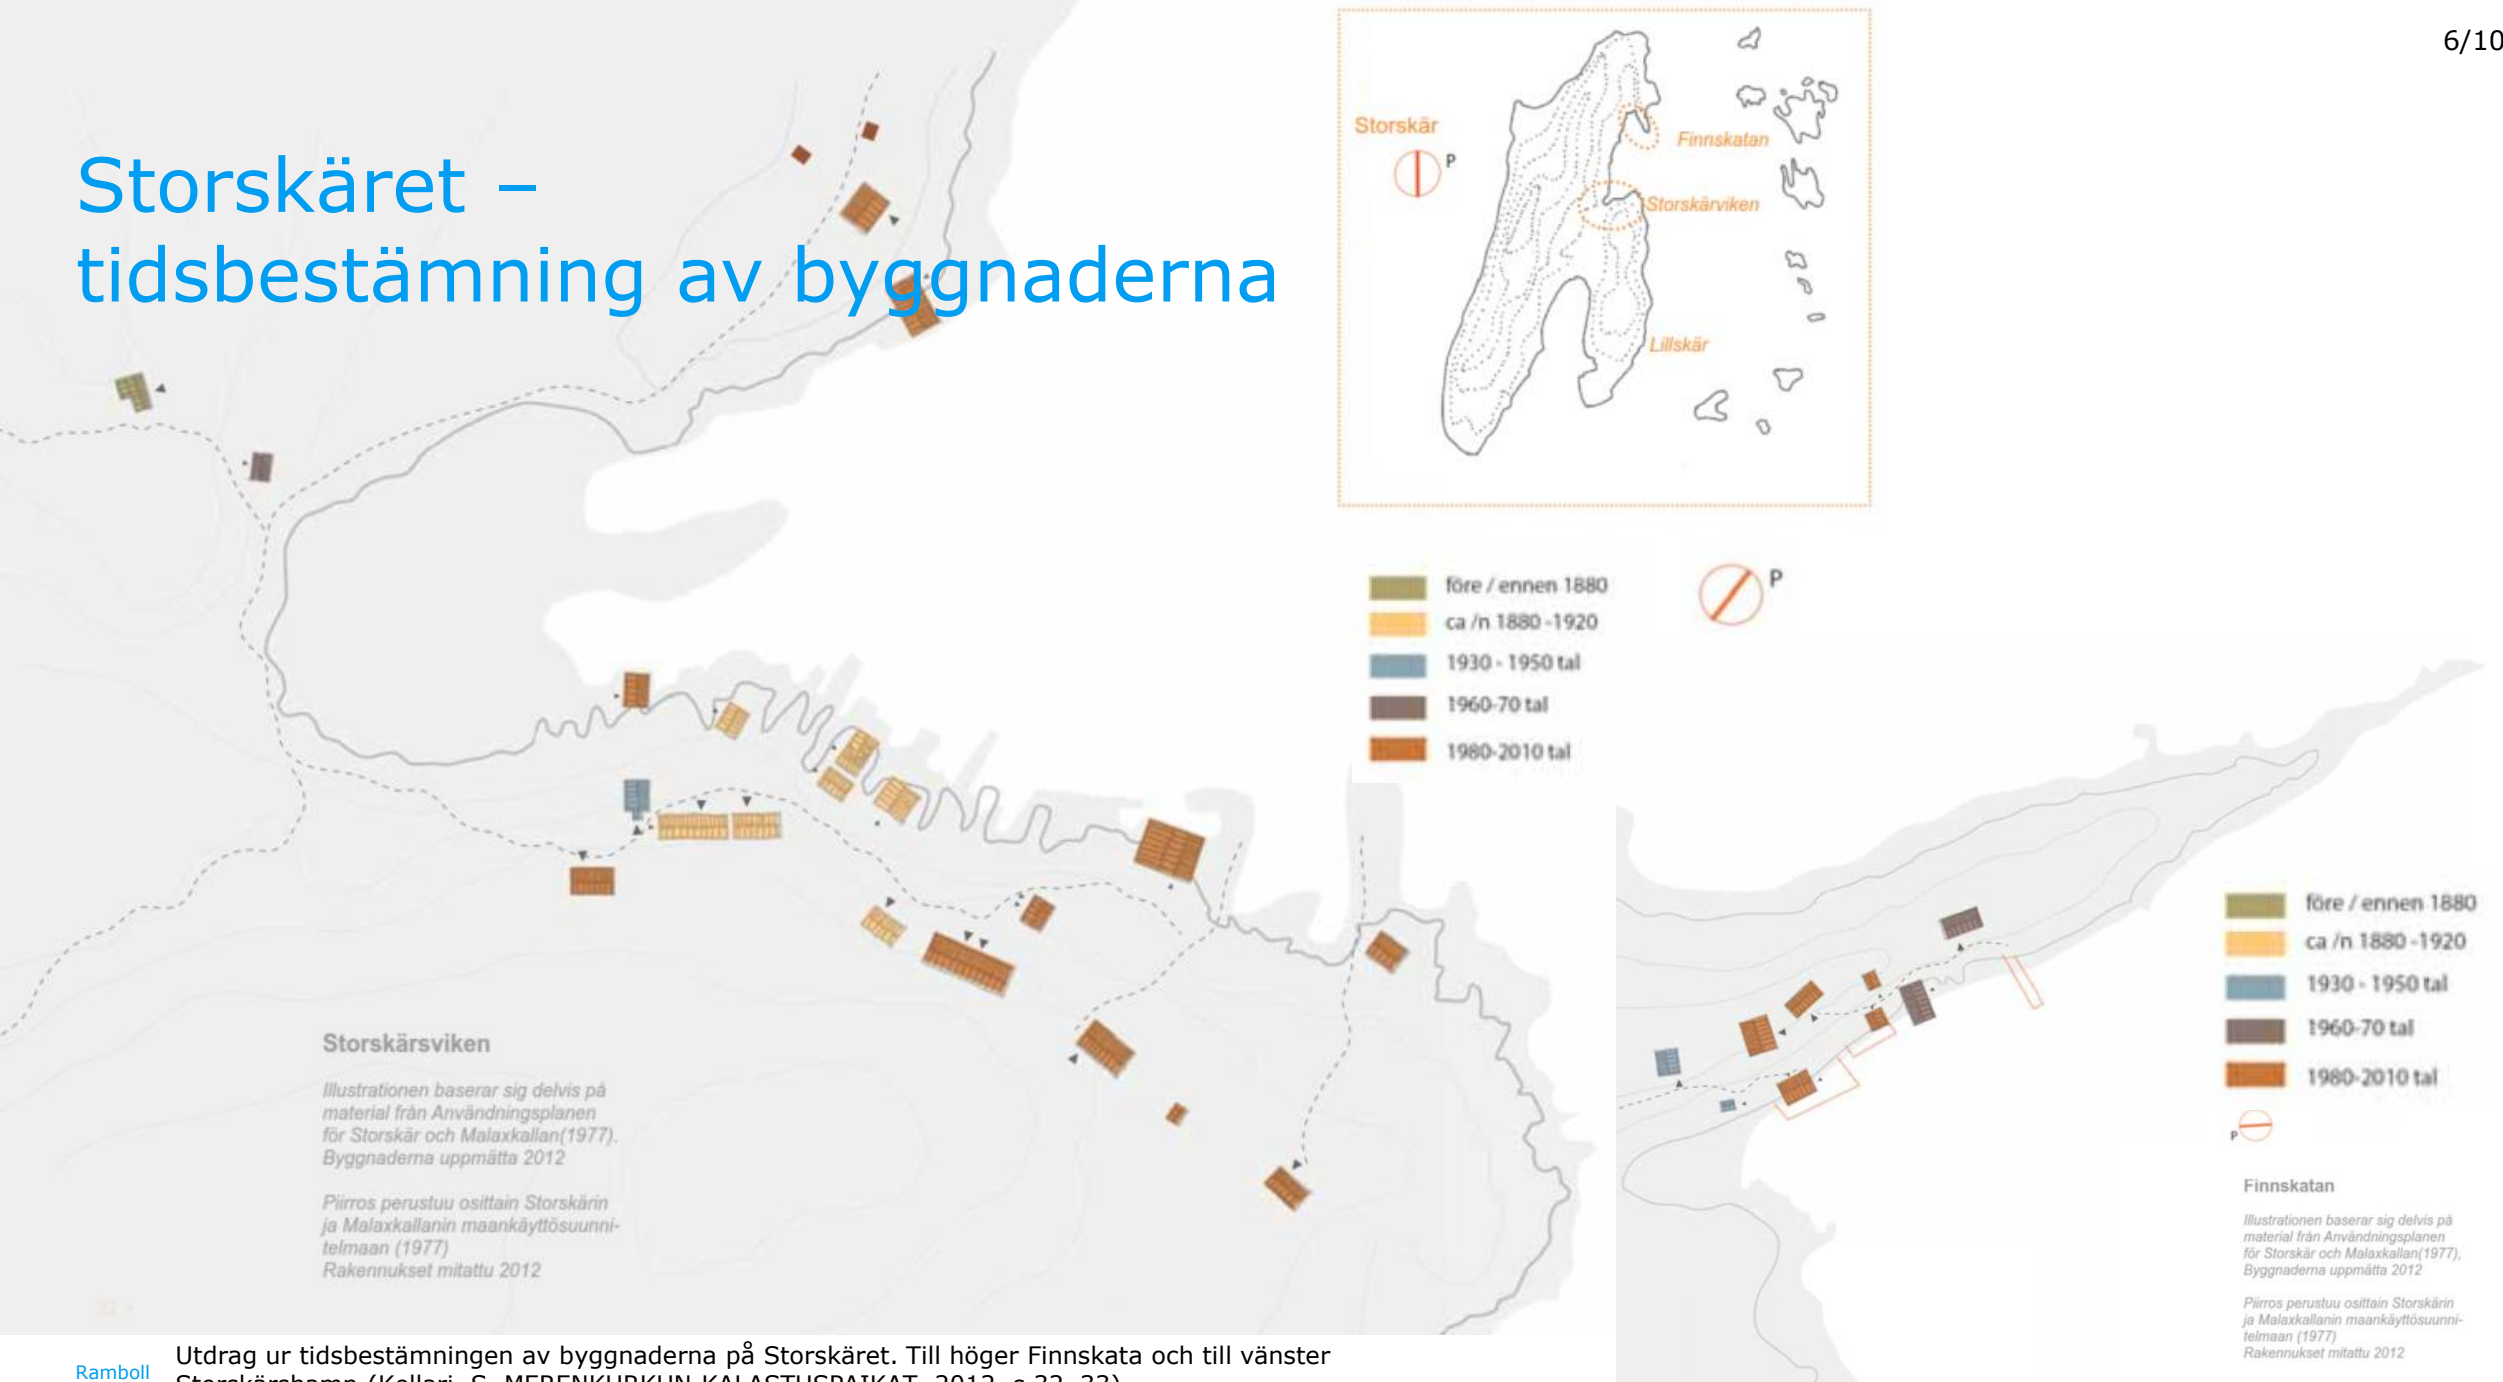
Utdrag ur tidsbestämningen av byggnaderna på Storskäret. Till höger Finnskata och till vänster Storskärshamn (Kellari, S. MERENKURKUN KALASTUSPAIKAT, 2012, s 32-33).

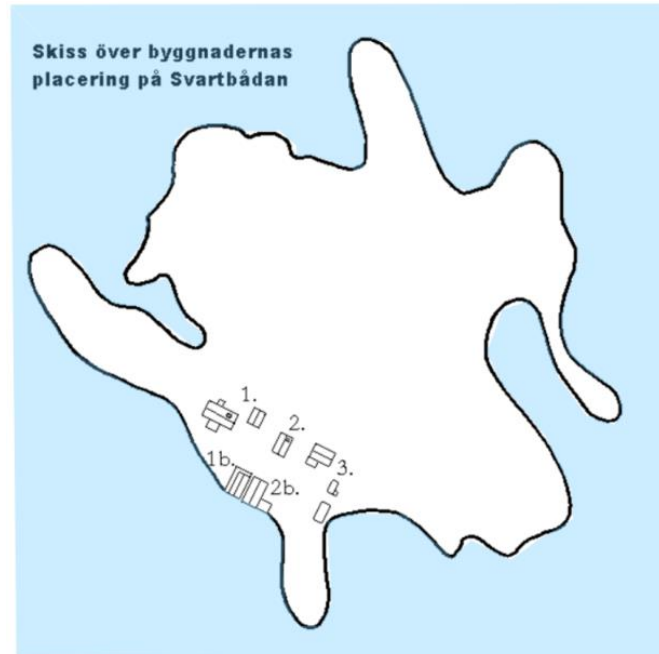
1. Glader
2. Sjöstrand
3. Nord

1. Glader: Den gamla, långsmala fiskarbastun byggdes år 1931. På södra väggen finns en farstu med pulpettak, på norra väggen ett utskjutande pentry (byggd efter 1973).
2. Sjöstrand: Fiskarbastun byggdes år 1986.
3. Nord: Stugan byggdes åren 1959–1960 och används som fritidshus. Röd stående locklistpanel med vita knutar, en del har liggande panel. Liggande panel, svart korrugerad plåt. Den utskjutande ingången stöds av pelare som gjorts av barkade trädstammar. Bastun och förrådet byggdes ursprungligen på 1960- och står med gavlarna mot varandra. Röd, stående panel med vita hörnbräden, pulpettak.

Kartutdrag över området (Skärgårdsrapport 2, Vasa).

Ett kulturhistoriskt värdefullt område som ligger inom ett nationellt värdefullt landskapsområde (VAMA 2021). Området har ett landskapsmässigt, historiskt och byggnadshistoriskt värde med anknytning till marina näringar. Det rekommenderas att området och byggnaderna ska beaktas/skyddas i planen. Det rekommenderas att traditionella material och arbetsmetoder används vid renovering av byggnader.

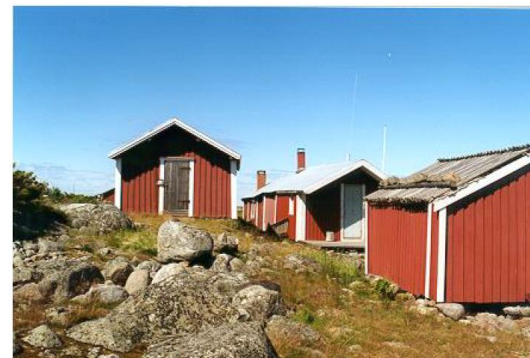
*Marander, Söderback&Svarvars*

- 4 b. En bit sydost om stugan finns resterna av ett förfallet timrat båthus eller dyl.
5. Marander: Timrad bod (4 x 4 m), rödmålad stående panel och vitmålade knutar. Nävertak som hålls på plats med hjälp av takved och stenar. Dörr i gaveln mot norr. Bodan står 7,2 m från objekt nr 7. Bodan som ägs av Gunvor Marander är i mycket gott skick.

6. Marander: F.d. fiskarhus. Ytterväggarna har stående röd brädfodring, vita hörnbräden och tak av profilerad plåt. Byggnaden består av två delar. Ingången till stugan finns i södra gavelväggen och sovlavaran vid den norra gavelväggen. Dörr till boden i västra långväggen. Fiskarhuset är i gott skick. Stugan användes som fiskarbastu fram till början av 1950-talet. Stugan stod oanvänd fram till början av 1970-talet.

7. Söderback och Svarfars: Långt och smalt f.d. fiskarhus, byggt i flera etapper (tot. 3,7 x 15 m), rödmålad stående locklistpanel och vita hörnbräden, fönster i flera olika storlekar. Byggnadens utseende har förändrats i samband med reparationerna. En dörr i södra gaveln och en dörr i östra långväggen. Huset är i gott skick. Framför Söderbacks stuga finns en sexkantig altan med bord och bänkar, samt en flaggstång.

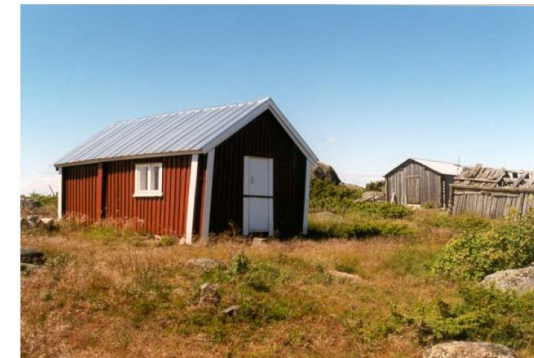
*Stegar. West i bakgrunden.*

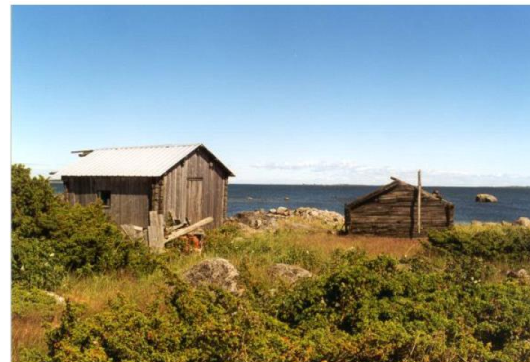
*West, förfallett bäthus till höger.*

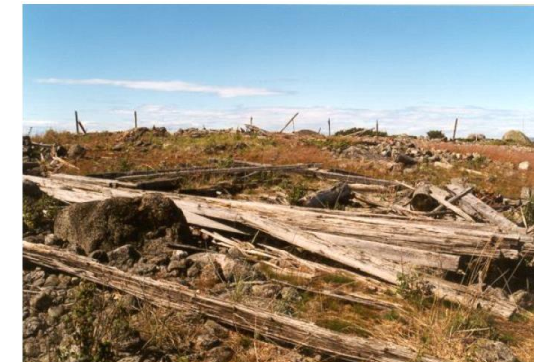
*Rester efter omkullfallna fiskarbastur och krakastänger. (Foto: KH)*

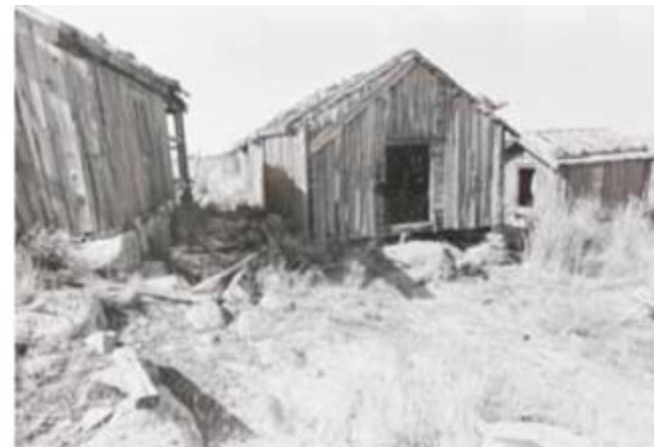
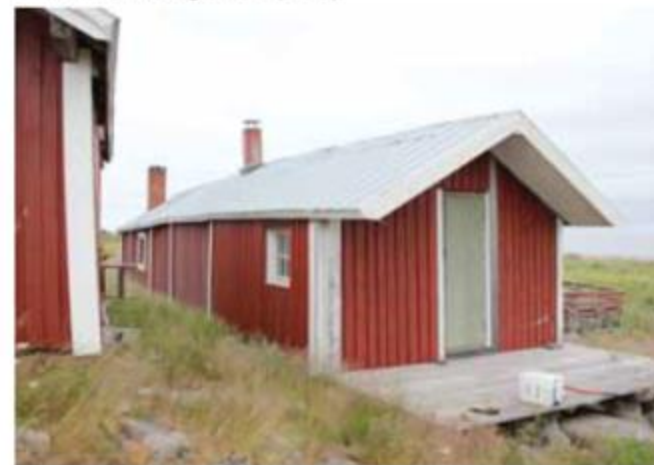
Storsands fiskeläge 1973 (SLS)

Samma vy sommaren 2012

Kartutdrag och bildpar över byggnader i norra Storsanden från 1973 och 2012 (Kellari, S. MERENKURKUN KALASTUSPAIKAT, 2012, s 43).

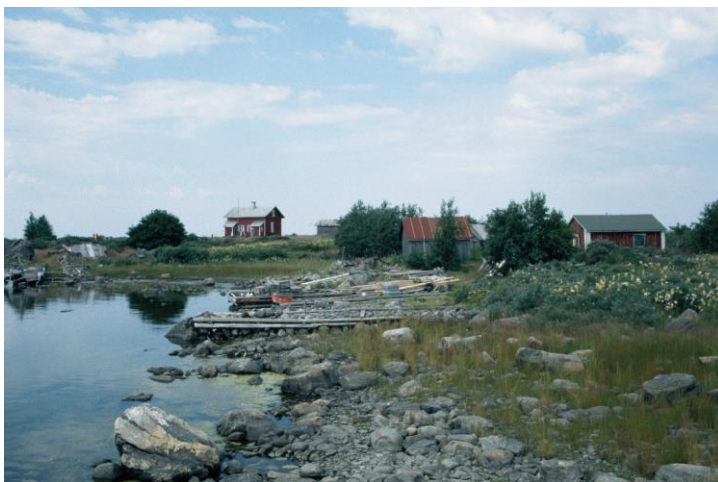
1. Fyrvaktarens bostad: F.d. linjefyrvaktens bostad, timrat hus grundat på kilsten i början av 1900-talet. Ytterväggarna är klädda i röd panel och taket är av plåt.
2. Förråd: Konstruktion av träspanter, uppförd i början av 1900-talet.
3. Strandbod: Timrad bod i dåligt skick.

Lillsandet. Byggnader som användes av dem som vaktade sektorfyren. (Finna, Museiverket Nyman H. 1999)

Ett kulturhistoriskt värdefullt område som ligger i ett nationellt värdefullt landskapsområde (VAMA 2021), i en byggd kulturmiljö av riksintresse (RKY 2009) och inom området för Unescos världsarv. Området har ett landskapsmässigt, historiskt och byggnadshistoriskt värde med anknytning till marina näringar. Det rekommenderas att området och byggnaderna ska beaktas/skyddas i planen. Det rekommenderas att traditionella material och arbetsmetoder används vid renovering av byggnader.

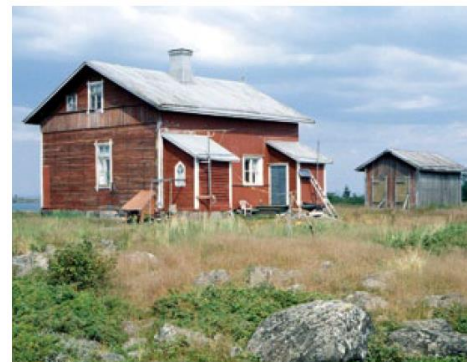
Lillsandens virkatalossa asui kaksi loistonhoitajaa perheineen. Talvikauden saarelaiset elivät täysin eristyksissä ulkomaailmasta.

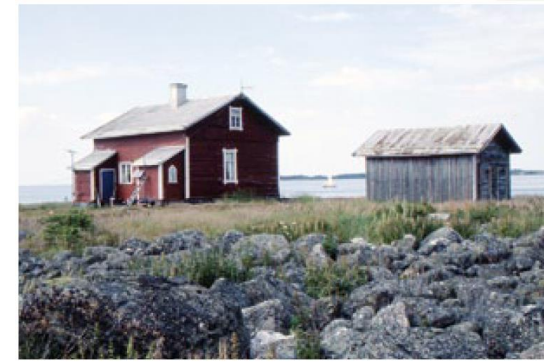
Kaksi loistonhoitajaperhettä asui seinänaapureina syrjäisellä Lillsandens saarella Merenkurkun eteläosassa. Lähin miesten vastuualueeseen kuulunut loisto pilkottaa virkarakennusten välistä.

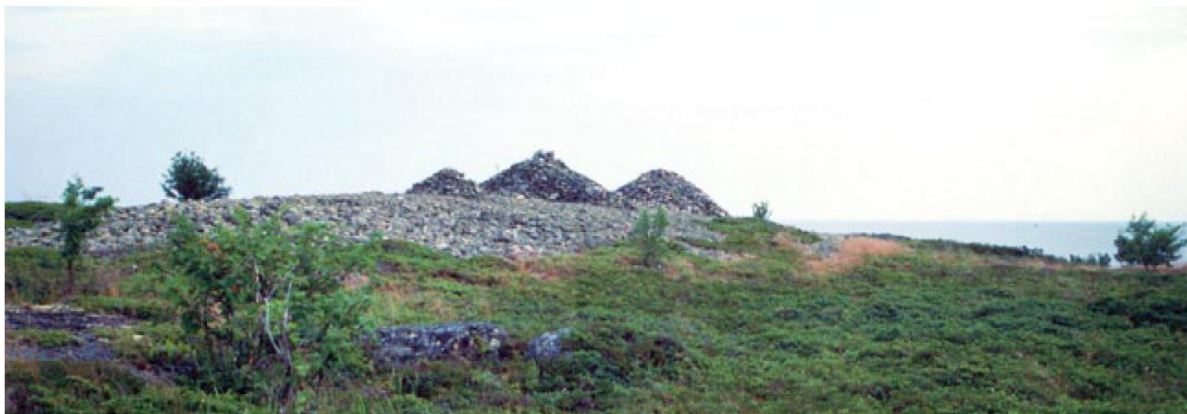
# Kumlen på Rönnskär

Rönnskärin kummeliryhmä jäsentää merimaisemaa.

Kummelgruppen är belägen på en betydande landskapsplats i Rönnskärs yttre skärgård. Sjömärket består av tre stenrösen i linje. Konstruktionerna hör till en sällsynt grupp av stenkumlen. Det finns ingen information om vilka som byggde dem eller när de byggdes. I enlighet med traditionen kring kumlen torde stenrösen ha byggts upp under en lång tid, oftast av flera byggare.

Kumlen på Rönnskär företräder en uråldrig tradition när det gäller att bygga sjömärken. Det har inte skett några störande förändringar i omgivningen kring kumlen och deras funktionella idé är tydlig. Kumlen är en viktig del av kulturmiljön i Rönnskärsarkipelagen. (Nyman. H, MERIVÄYLIEN RAKENNUSPERINTÖ, 2009, s 33).

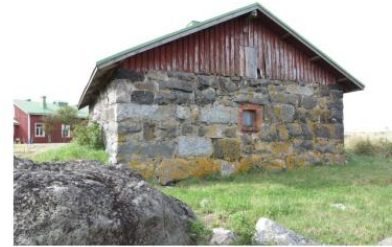
Lotsarnas matkällare

4. Matkällare: Mellan stranden och boningshusen står tre förrådsbyggnader från år 1899 i rad. Den första räknat från boningshuset är en 60 m<sup>2</sup> stor matkällare. Källarens väggar, upp till takhöjd, är murade av kilad sten och taket välvt av brända tegel. Byggnaden har grönt plåttak. Källarens gaveltrianglar är fodrade med locklistpanel. Matkällaren är i gott skick.

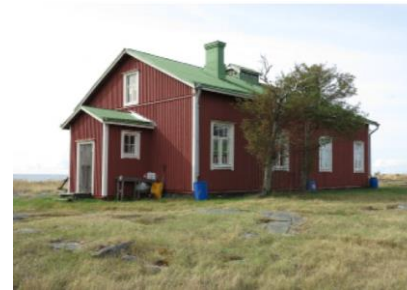
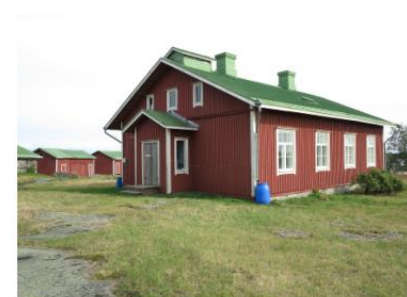
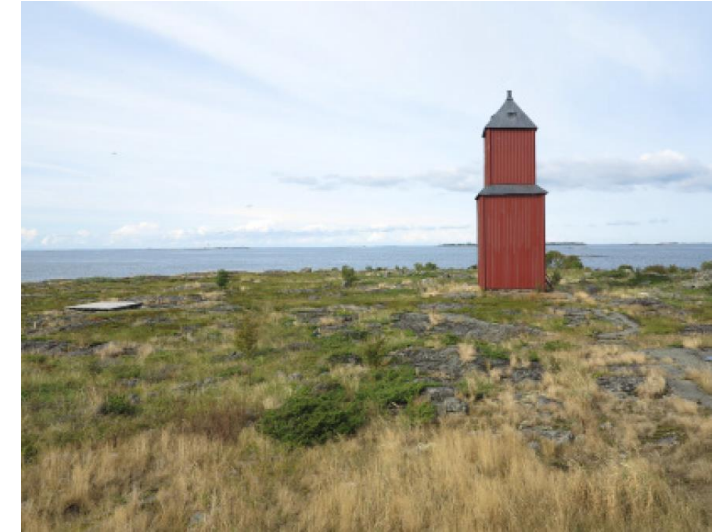
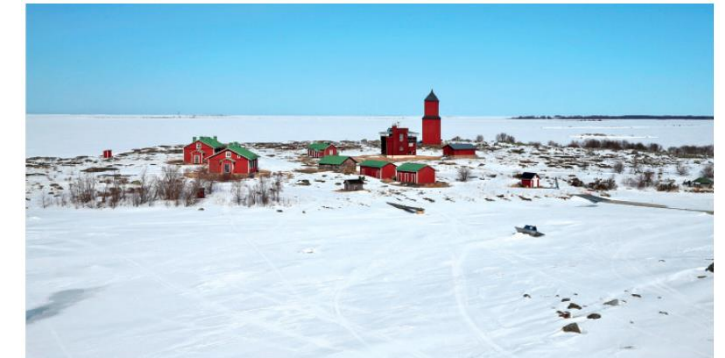
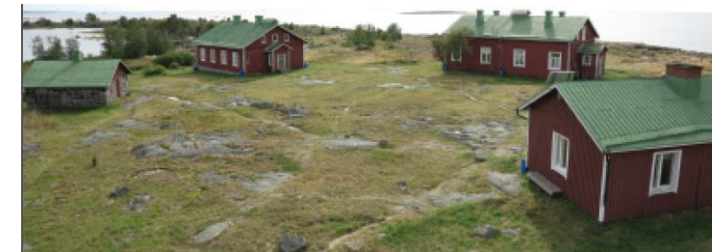
Bilder från Fälskäret; uppe till höger båken, i mitten vy från Fälskäret på vintern, taget från söder, nedtill vy från nordost på sommaren. Uppe till vänster matkällaren, i mitten bostadshus 1 och längst ner bostadshus 2. (Junfrudanser och snickarglädje, s. 52-53. 2015)

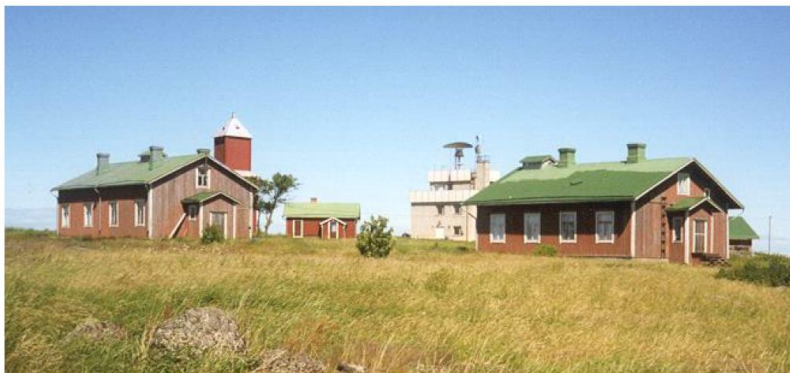
*Den moderna lotsstationsbyggnaden avviker markant från den övriga bebyggelsen på Fäliskär. Från vänster: Boningshus I, Båken, bastun, Lotsstationen och Boningshus II. (Foto: AH)*

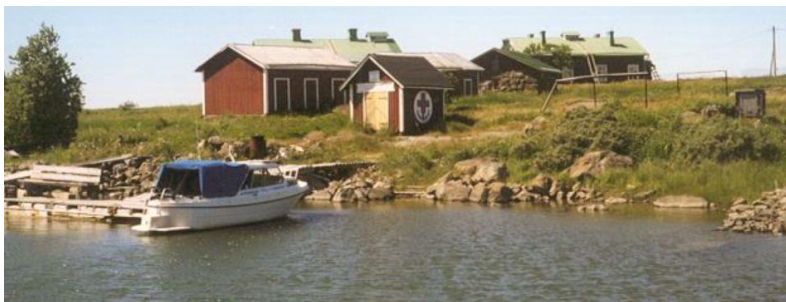
*Hamnen på Fäliskäret är i dag flitigt använd av fritidsbåtfolket. I skärgården i övrigt är det dåligt med skyddade hamnar där man kan ta i land.*

Nedan hamnen på Fäliskäret, som används flitigt av fritidsbåtfolket. I skärgården är det ont om skyddade hamnar där man kan ta i land. (Skärgårds rapport 2, s. 77-79)

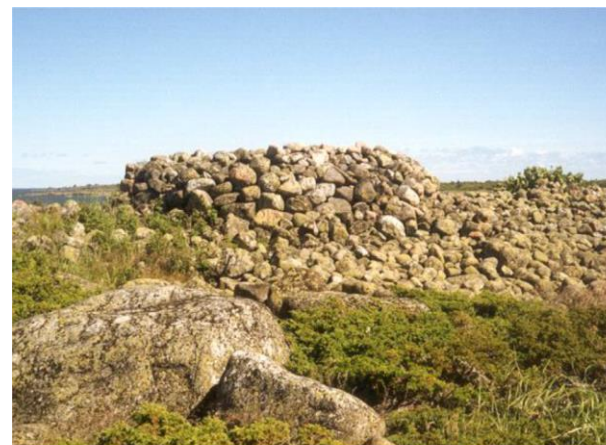
*Rönnskärs båk på Fäliskär är den äldsta båken i Kvarken. Strax norr om båken finns kumlen (övre bilden) med vars hjälp sjöfararna navigerade innan båken byggdes. (Foto: AH)*

10. Båken: Köpmännen i Vasa lät uppföra båken på Fäliskär 1784 och de hade hand om den tills staten inlöste byggnaderna på ön 1848. Båken på Fäliskär påminner om en österbottnisk klockstapel. Båken är ett 21,67 m högt fyrkantigt torn byggt i två etager som avslutas med ett pyramidformat tak. Stommen är av stock och ytterväggarna är fodrade med stående brädpanel. Väggarna är rödmålade och taket svart.

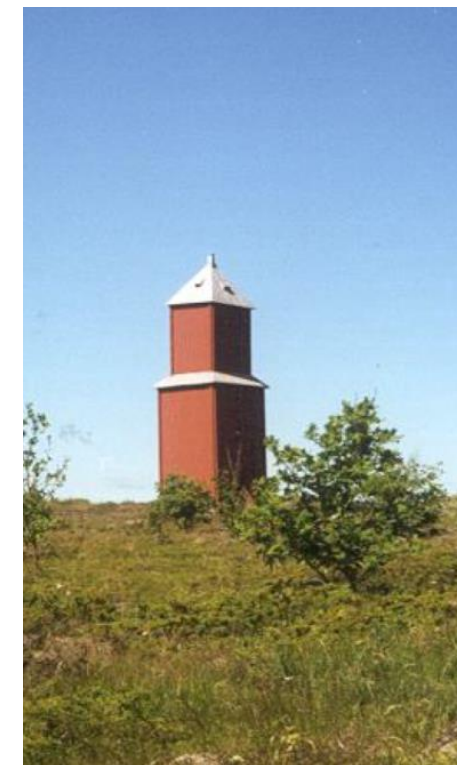
Bilder över Fäliskäret; till vänster en kummel med vilken sjömännen navigerade innan båken byggdes. Båken till höger. (Skärgårds rapport 2, s. 77-79)

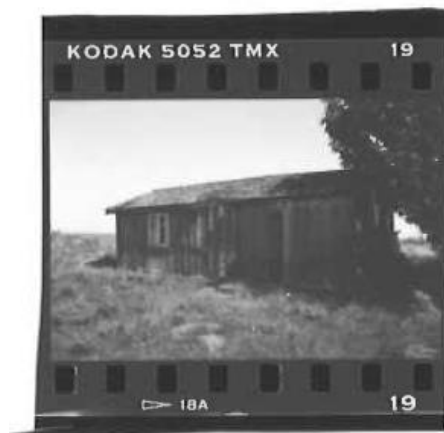
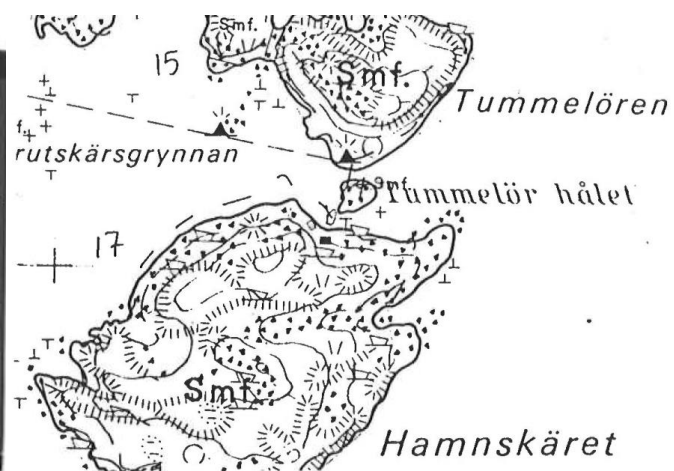
Bild från inventeringen 1994 (L. Östman);

Fiskestuga från början av 1900-talet och nyare stuga från 1970-talet. Stomme av timmer, fasaderna locklistpanel.

Ett kulturhistoriskt värdefullt område som ligger inom ett nationellt värdefullt landskapsområde (VAMA 2021) och området för Unescos världsarv. Området har ett landskapsmässigt, historiskt och byggnadshistoriskt värde med anknytning till marina näringar. Det rekommenderas att området och byggnaderna ska beaktas/skyddas i planen. Det rekommenderas att traditionella material och arbetsmetoder används vid renovering av byggnader.

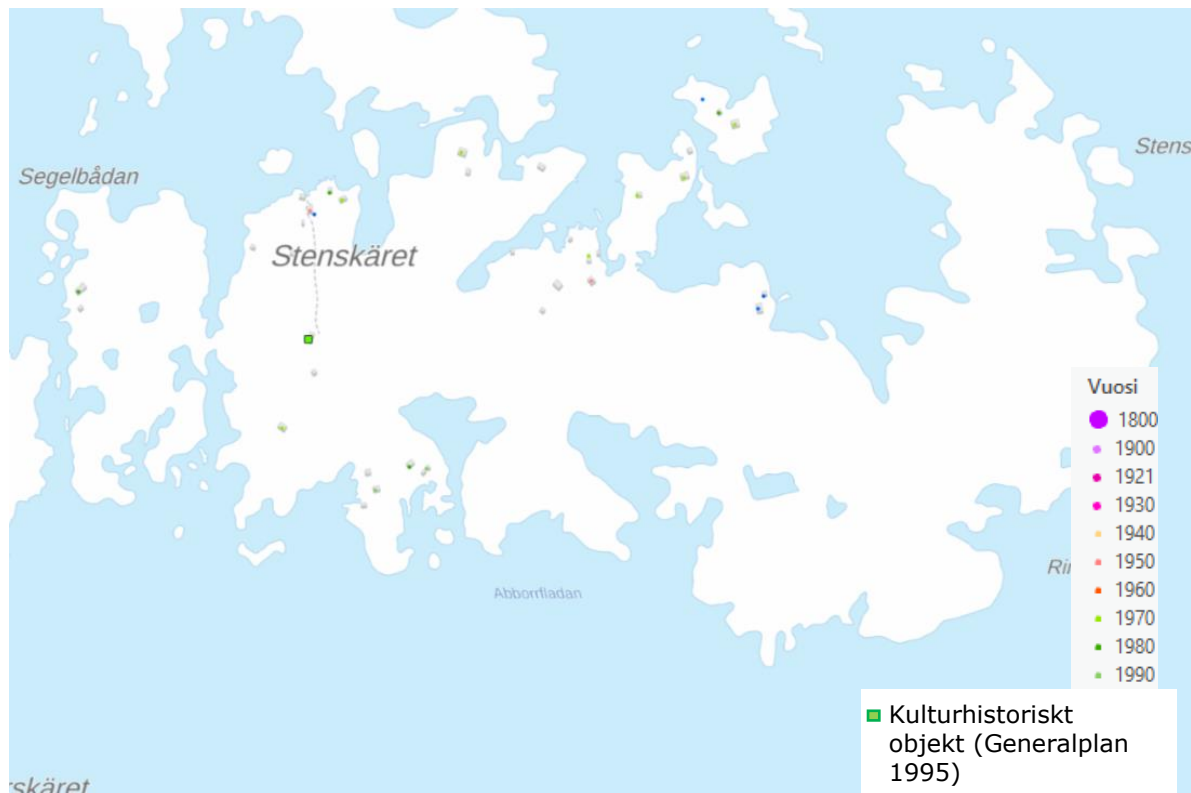
I den tidigare generalplanen har det kulturhistoriska objektet nr 3 betecknats som det äldsta bostadshuset på Stenskäret. Byggnadsbeståndet på ön är främst från 1970–1980-talet och en byggnad är ungefär från 1950-talet. Öns äldsta byggnad eller område har inte beskrivits i utredningar om yttre skärgården, vilka har använts som utgångsdata i denna utredning.

Byggbeståndet på Stenskäret är ganska ungt, bortsett från den äldsta byggnaden. Pilen visar var den äldsta byggnaden är belägen. (bakgrundskarta 2026 ©LMV).

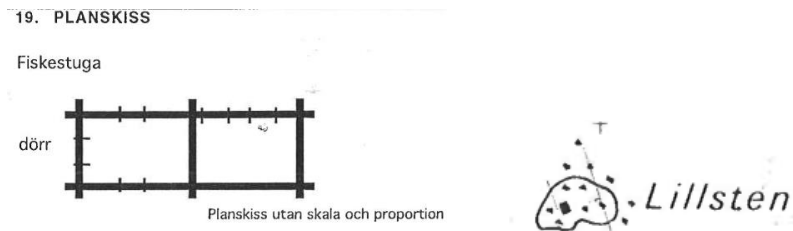
Bilder från inventeringen 1994 (L. Östman)

Timrad fiskestuga från år 1892 som används som fritidsbostad. Sadeltak och ribbpanel. Byggnaden står på hörnstenar och en del har betonggrund. I 1994 års inventering har byggnadshistoriska värden fastställts för byggnaden. Dessutom har områdets historiska värden med koppling till marina näringar i yttre skärgården.

Ett kulturhistoriskt värdefullt område som ligger inom ett nationellt värdefullt landskapsområde (VAMA 2021) och området för Unescos världsarv. Området har ett landskapsmässigt, historiskt och byggnadshistoriskt värde med anknytning till marina näringar. Det rekommenderas att området och byggnaderna ska beaktas/skyddas i planen. Det rekommenderas att traditionella material och arbetsmetoder används vid renovering av byggnader.

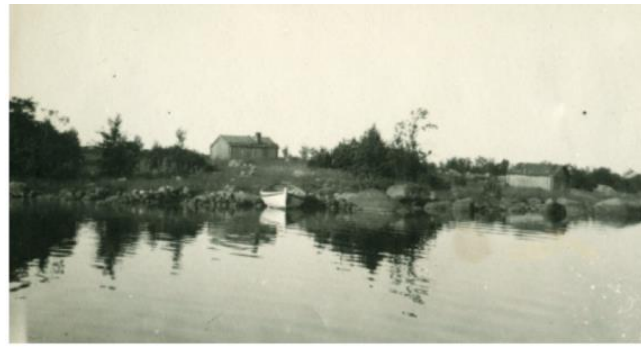
Gadden 1930: Byns gamla gemensamma byhus (användes för fiske och höbärgning), från 1750-talet på Storgaddens norra udde i Bergö Gaddarna. Huset revs för bortflyttning 1945. Båthuset till höger revs 1931. Ur Eugen Bymans arkiv SLS/Österbottens traditionsarkiv taget ca 1930.

Bild över Gadden från 1930. På bilden syns det gamla gemensamma byhuset (Jungfrudanser, s. 27)

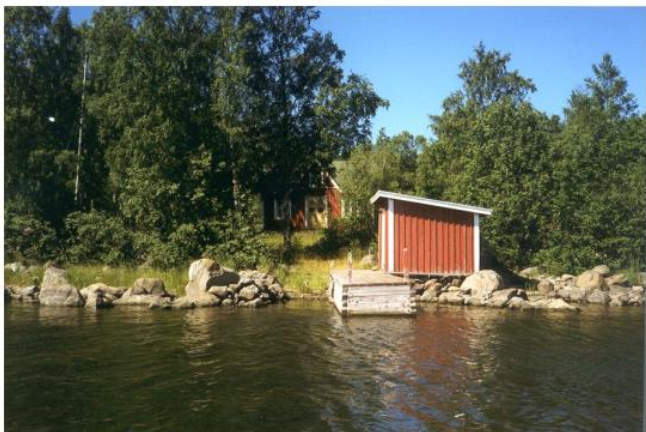
1. RUDIN: På 1940-talet byggde sjökapten Rudolf Rudin en sommarstuga (4,4 x 7,6 m) och en brygga vid norra spetsen av Revom. Åstak med grönt filtbeklätt tak, ovanför dörren en fronton. Väggarna är klädda med röd panel och vita detaljer. Norr om bryggan finns en röd bod med pulpettak.

*Gårdsplanen runt Rudins sommarstuga på Gaddens norra ända håller på att växa igen. I förgrunden Rudins durabla brygga och strandbod. (Foto: AH)*

Bild över stranden vid Rudins stuga (Skärgårds rapport 2, s. 81)

Ett kulturhistoriskt värdefullt område som ligger inom ett nationellt värdefullt landskapsområde (VAMA 2021) och Unescos världsarvsobjekt. Området har ett landskapsmässigt, historiskt och byggnadshistoriskt värde med anknytning till villabebyggelsens etableringsfas. Det rekommenderas att området och byggnaderna ska beaktas/skyddas i planen. Det rekommenderas att traditionella material och arbetsmetoder används vid renovering av byggnader.

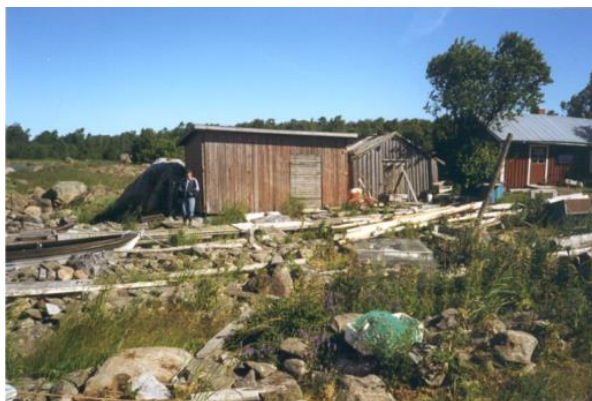
2. ÖSTMAN: På sydvästra delen av Storgadden, Skitubådan, är stranden låg och stenig. Här finns två gamla fiskarbastur. Östmans fiskarbastu mäter 4,7 x 7,9 m, den har en timrad stomme och ytterväggarna är fodrade med locklistpanel. Vattentaket är av korrugerad plåt. Byggnaden uppfördes ursprungligen ca år 1880. Väster om fiskarbastun står en omålad timrad bod (3,6 x 3,6 m) med dörr på södra gaveln. Boden har nävertak som hålls på plats med hjälp av takved. Strax väster om den timrade boden står en modernare redskapsbod (3 x 5,3 m) med pulpettak. Framför bodarna på södra sidan löper en långsmal brygga bestående av stenar som radats ut i vattnet med ett lock av bräder ovanpå. Mitt emot fiskarbastun står ett rödmålat lider med dörren mot norr. Vid lidrets nordöstra hörn står en fiskrökningsugn.

Stranden vid Östmans fiskarbastu på Skitubådan är låg och stenig, drag som för övrigt präglar även resten av Bergögaddarna. (Foto: AH)

Bild över stranden vid Östmans stuga (Skärgårds rapport 2, s. 82)

Ett kulturhistoriskt värdefullt område som ligger inom ett nationellt värdefullt landskapsområde (VAMA 2021) och området för Unescos världsarv. Området har ett landskapsmässigt, historiskt och byggnadshistoriskt värde med anknytning till marina näringar. Det rekommenderas att området och byggnaderna ska beaktas/skyddas i planen. Det rekommenderas att traditionella material och arbetsmetoder används vid renovering av byggnader.

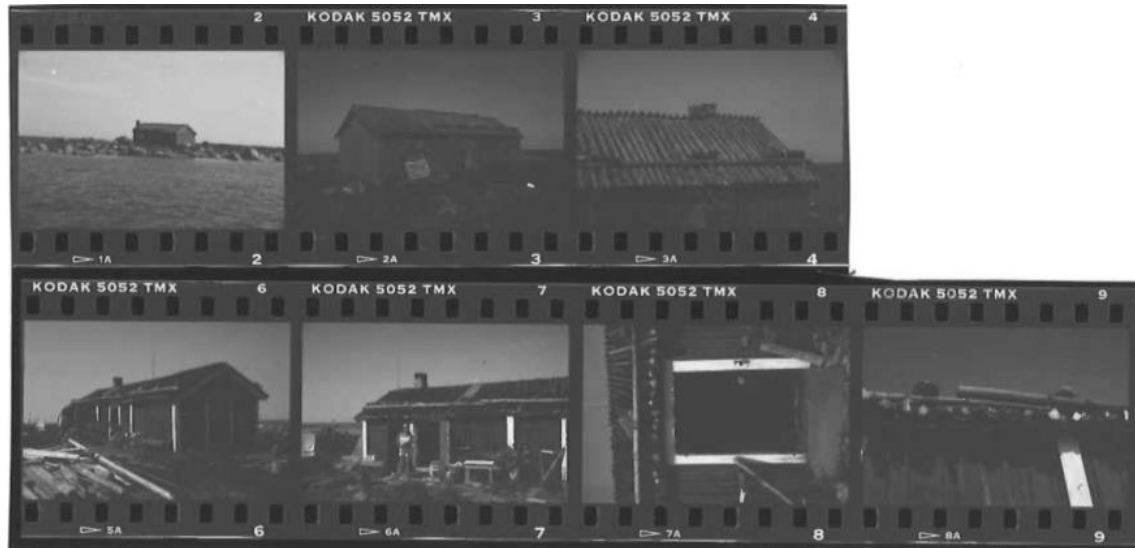
Bilder från inventeringen 1994 (L. Östman)

Gammal fiskestuga från som används som fritidsbostad. Fiskstugan från 1880-talet har flyttats från Synnerstörs grund. Byggnaden är timrad med knutskallar och vilar på låga hörnstenar.

Ett kulturhistoriskt värdefullt område som ligger inom området för Unescos världsarv. Området har ett landskapsmässigt, historiskt och byggnadshistoriskt värde med anknytning till marina näringar. Det rekommenderas att området och byggnaderna ska beaktas/skyddas i planen. Det rekommenderas att traditionella material och arbetsmetoder används vid renovering av byggnader.
