Rakennusinventointi

Maalahden rantayleiskaava

Liite 2. Ulkosaariston kohdekortit

25.2.2026

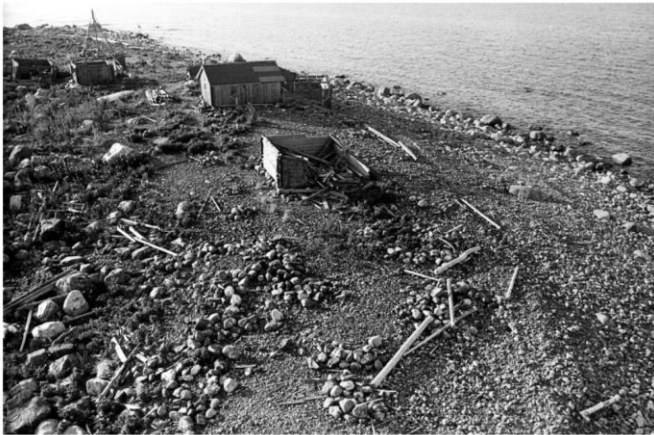
1. Kalamaja: Pitkänurkkainen hirsirakennus, jonka julkisivut on pystylaudoitettu. Rakennuksessa on profiilipeltikate. Sisäseinät ja katto on paperoitu, seinät tapetoitu. Ikkunat on vaihdettu yksiosaisiin. Tuvassa on kerrossänky ja tulisija.
2. Varasto: Pieni hirsinen varasto on kulmittain kalamajan kanssa. Julkisivut on pystylaudoitettu ja rakennuksessa on profiilipeltikate.

Resterna av det gamla fiskeläget på Skvättan var fullt synliga ännu 1973. Numera finns endast Fjällströms fiskarbastu och bod kvar. (Foto: SLS 1090:71)

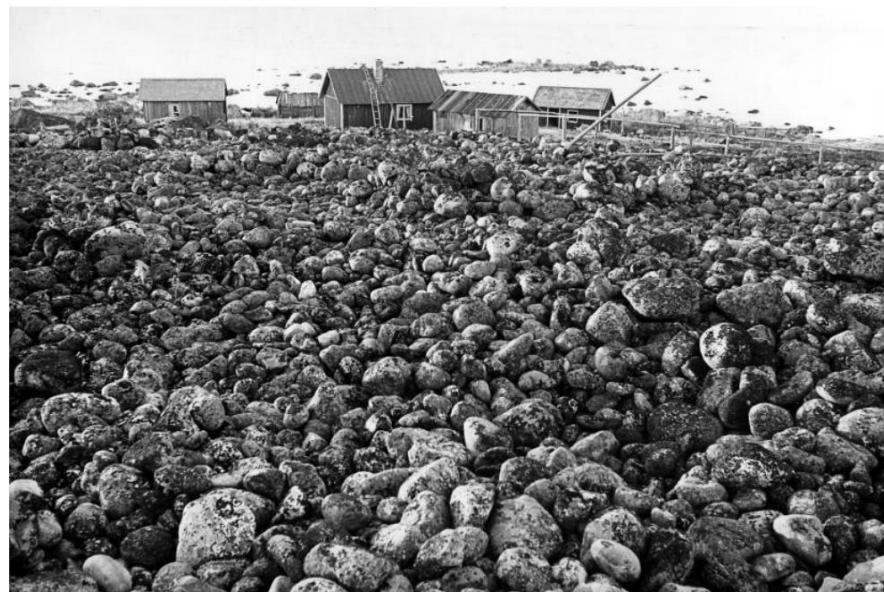
1. Lund: Hirsirakenteisessa mökissä on perinteinen huonejärjestys, jossa on mökki ja eteinen päädyissä. Siinä on punainen pystyrimoitettu laudoitus, valkoiset nurkkalaudat sekä ruskea aaltopeltikate. Ovi on ruskea. Ikkunoissa on kaksoislasit. Eteisestä on jaettu pieni kamari. Satamassa on pieni työkaluvaja (noin 3 x 4 m), joka on vuorattu ja katettu aaltopellillä.

2. Forsman: Mökissä on perinteinen huonejärjestys ja siinä on punainen pystyrimoitettu laudoitus, valkoiset nurkkalaudat sekä saumattu peltikate. Ikkunat on uusittu ja niissä on puuristikot. Ovet ovat keltaiset.

3. Nyholm & Wahlbeck: Suurin ja uusin mökeistä rakennettiin lohensalastukseen. Se on poikkeuksellisen suuri ja korkea ja siinä on harjakatto, isot neliön muotoiset ikkunat. Mökki on betoniperustuksella. Siinä on punainen pystyrimoitettu laudoitus, valkoiset nurkkalaudat sekä profiilipeltikate. Rannassa sijaitseva venevaja on korkea ja arviolta noin 4 x 5 m kokoinen. Venevajassa on punainen pystyrimoitettu laudoitus, valkoiset nurkkalaudat ja profiilipeltikate. Venevajassa on pariovet itäpäädyssä.

4. Nyholm: Läntisin mökki on rakennettu 1900-luvun ensimmäisellä puoliskolla ja se on kunnostettu. Siinä on hirsirunko ulko-ovi on eteisen päätyseinällä ja takka kauimmassa nurkassa. Julkisivuissa on punainen pystyrimoitettu laudoitus ja valkoiset nurkkalaudat, ovi ja neliruutuiset ikkunat. Mökissä on profiilipeltikate. Mökin takana on pieni valkoinen pulpettikattoinen työkaluvaja.

*Ljusans fiskeläge foto-
graferat från toppen av
ön. Bilden tagen 1973.
(Foto: SLS I090:11)*

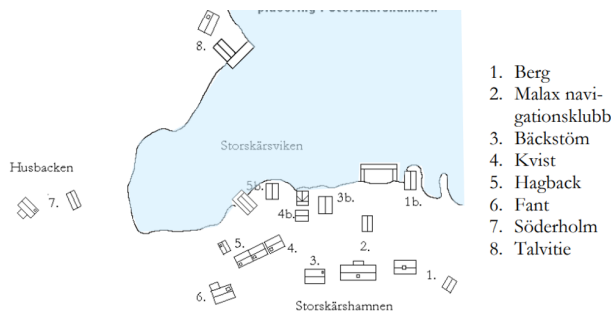
Vy över Storskärshamnen. Bergs båthus längst till vänster i bild, Malax navigationsklubbs stuga i mitten och Kvists stuga skymtar längst till höger. (Foto: KH)

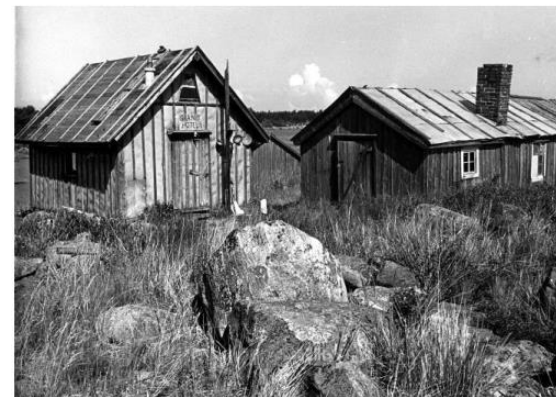
Ännu på 1970-talet fäste man ingen större uppmärksamhet vid fiskarbasturnas utseende; vid reparationer använde man det material som fanns tillgängligt på platsen. På bilden f.d. Malmbergs fiskarbastu och gäststuga "Grand Hotel" i Storskärshamnen. (Foto SLS 1090:121)

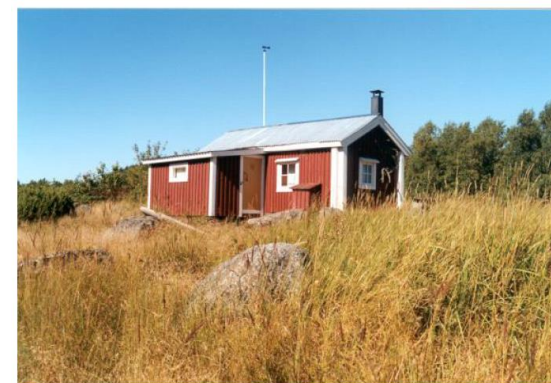
7. Söderholm: Mökki on Lots- tai Husbackenilla, Storskärsvikenin perimmäisessä osassa. Se on ainoa jäljellä oleva lukuisista karjarakennuksista (fäbod). Mökki on rakennettu noin vuonna 1800 (haastattelutieto; luotsi Henrik Söderholm) ja se on siten vanhin rakennus Storskärissä. Mökki on veistetty hirrestä ja siinä on vuoraus. Pulpettikattoinen osa on tehty vanhan mallin mukaan uudelleen. Rakennuksessa on aaltopeltikate, uusituissa ikkunoissa koristelistat. Rannassa on sauna vuodelta 1998.

Söderholms gamla fäbodstuga uppe på Husbacken längst in i Storskärsviken. (Foto: KH)

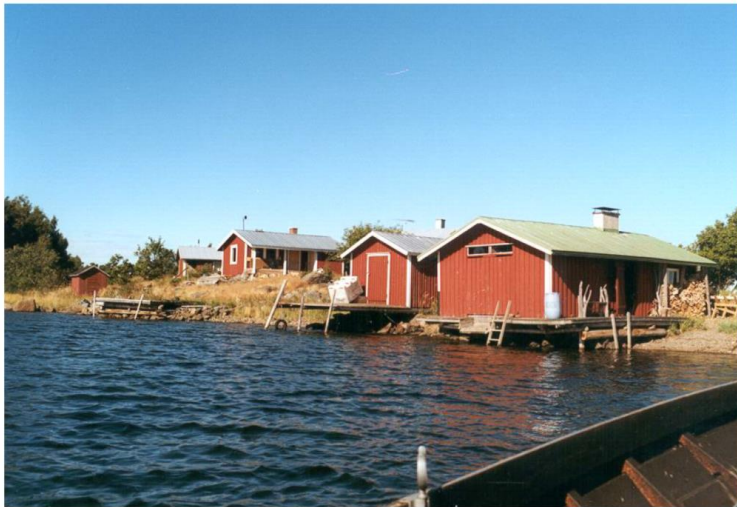
9. Granlund: Finnskatan vanhimmat rakennukset on rakennettu todennäköisesti 1900-luvun puolivälissä. Mökki on ylempänä ja vaja on rannassa
10. Lindberg: Kalamaja on rakennettu 1990-luvulla
11. Bonn: Kalamaja on rakennettu 1990-luvulla. Rannassa olevan venevajan vieressä on laituri.
12. Nyman: Mökki on rakennettu 1966-1967 vapaa-ajan asunnoksi. Rannassa olevan venevajan/saunan vieressä on laituri.

*Stugor och bäthus på Finnskatan.
(Foto: KH)*

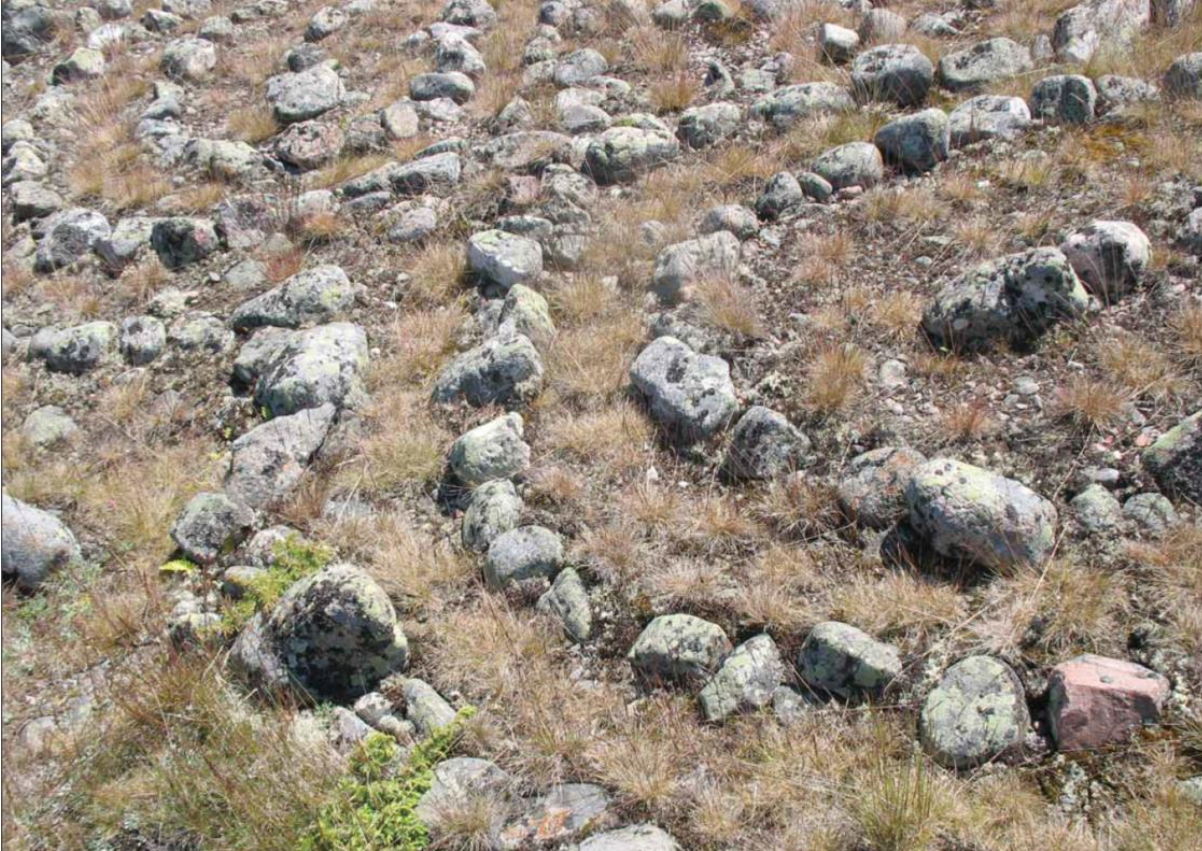
Kuva Storskäretin jatulintarhasta (Kellari, S. MERENKURKUN KALASTUSPAIKAT, 2012, s 10).

Kivistä ladotuttuja labyrintteja, eli jatulintarhoja esiintyy hyvin laajalla alueella Itämeren ympärillä. Merenkurkun saaristossa jatulintarhat esiintyvät ulkosaaristossa epäsäännöllisessä nauhassa ulomilla luodoilla ja lukumäärältään niitä on varsin monta verrattuna toisiin saaristoihin. Jatulintarhat ovat pitkään askarruttaneet tutkijoita ja herättäneet myös paikallisväestön mielikuvituksen. Varsinaista vastausta miksi tai milloin jatulintarhat on rakennettu ei ole löytynyt. Yksi esitetty hypoteesi on, että jatulintarhojen rakentaminen olisi ollut ajanvietettä tai liittynyt pyyntimagiaan tai mahdollisesti molempiin. Västerbottenissa, Ruotsin puolella, jatulintarhojen ikää on tutkittu korkeusaseman ja jäkäläkasvillisuuden avulla. Korkeus määrittää varhaisimman ja jäkälä myöhäisimmän mahdollisen rakennusajankohdan. Tutkituista 26 jatulintarhasta rakennusajanjakso määräytyy 400-1800 -luvuille, selkeä huippu sijoittuu 1500-1600 -lukuun. Saaristotutkija Bonnsin mukaan mikään ei estä näiden tutkimustulosten soveltamista myös Merenkurkussa, jossa pääsääntöisesti jatulintarhat sijaitsevat tasolla, joka mahdollistaa niille korkean iän.

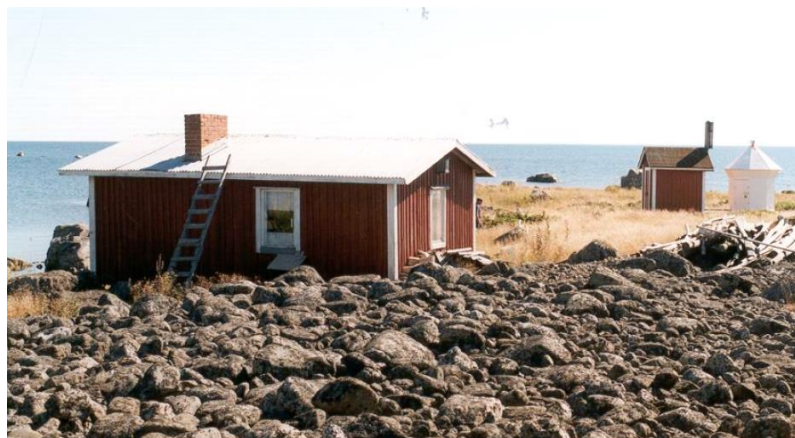
Herrgård's stuga på Djupskär representerar en modern variant av fiskarbastun. (Foto: KH)

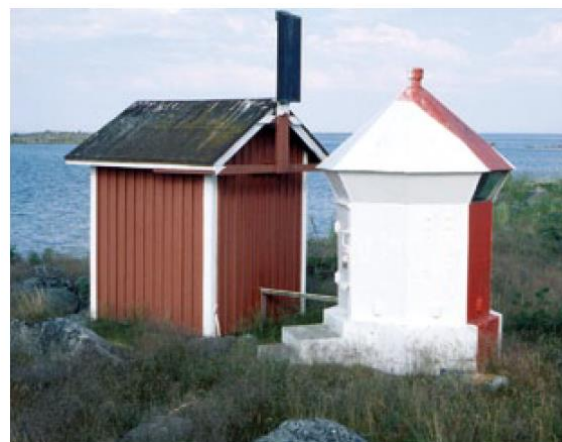
Djupskärin loisto kuului Lillsandilla asuneitten loistonhoitajien vastuualueeseen. Kuvassa vasemmalla polttoainesuoja: petroli- ja sittemmin kaasutäydennysten tekeminen oli yksi loistonhoitajien tehtävistä.

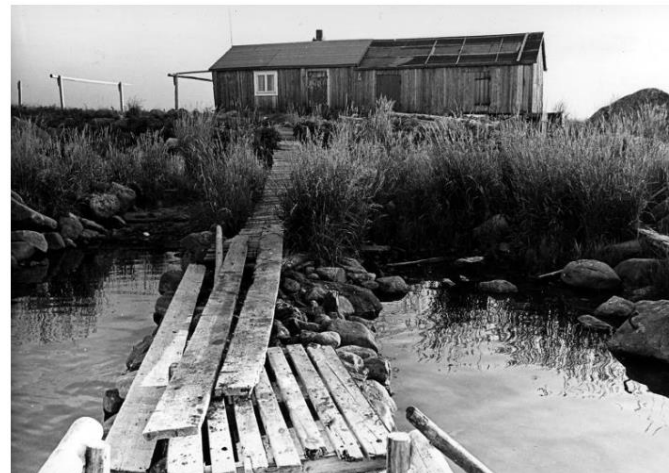
1973 fanns det endast en fiskarbastu på Storsanden som underhölls och var i användning. (Foto: SLS 1090:4)

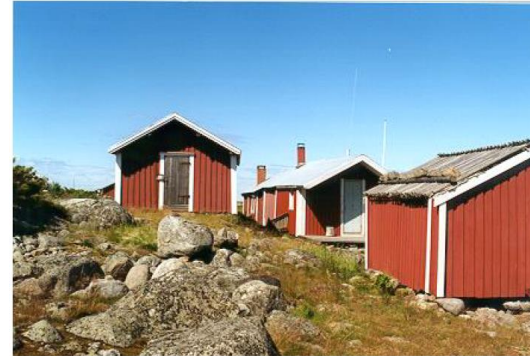
Marander, Söderback&Svarvars

6. Marander: Entinen kalamaja (fiskarhus). Siinä on punaiset pysty-laudoitetut seinät ja valkoiset nurkkalaudat ja siinä on profiilipeltikate. Rakennus koostuu kahdesta osasta. Sisäänkäynti on eteläpäädystä. Makuulaverit ovat pohjoisosassa. Varaston ovi on länsipäädystä. Rakennus on hyvässä kunnossa. Rakennus on ollut kalamajana 1950-luvun alkuun saakka, käyttämättömänä 1970-luvun alkuun saakka.

7. Söderback och Svarfars: Useassa vaiheessa rakennetussa pitkässä ja kapeassa (yht. 3,7 x 15 m) entisessä kalamajassa (fiskarhus) on punaiset pysty-laudoitetut seinät ja valkoiset nurkkalaudat ja eri kokoisia ikkunoita. Rakennuksen ulkonäkö on muuttunut korjausten yhteydessä. Sisäänkäynnit ovat eteläpäädystä ja itseinällä. Rakennus on hyvässä kunnossa. Mökin edessä on kuusikulmainen terassi pöytien ja penkkien kanssa, sekä lipputanko.

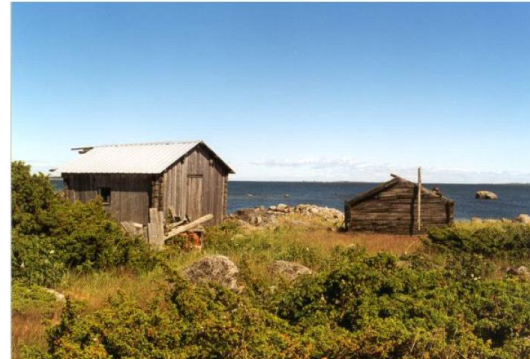
West, förfallet bäthus till höger.

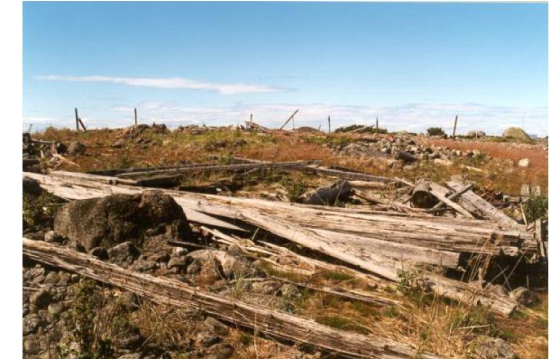
Rester efter omkullfallna fiskarbastur och krakastänger. (Foto: KH)

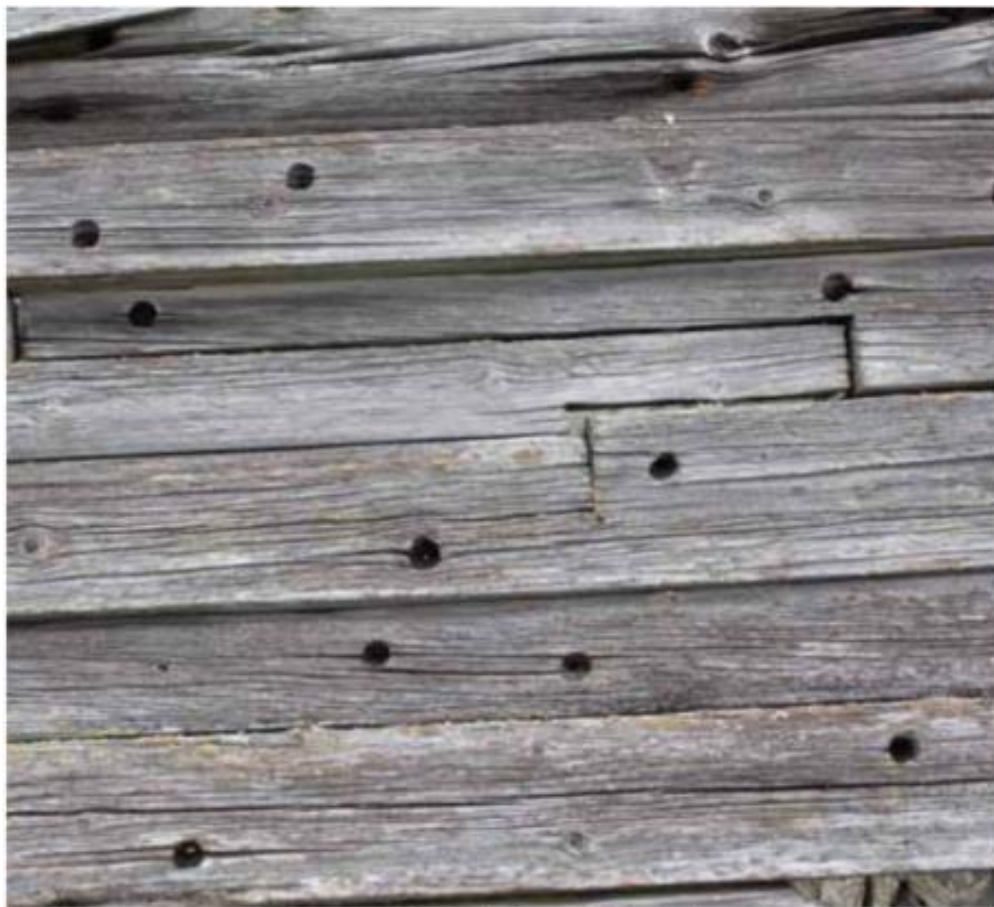
Boden är byggd av vrakdelar, antagligen ett skeppsdäck, att dömma av spikhålen. Vajan jykevät laudat ovat luultavasti, naulanrei'istä päätellen, peräisin laivan kannesta.

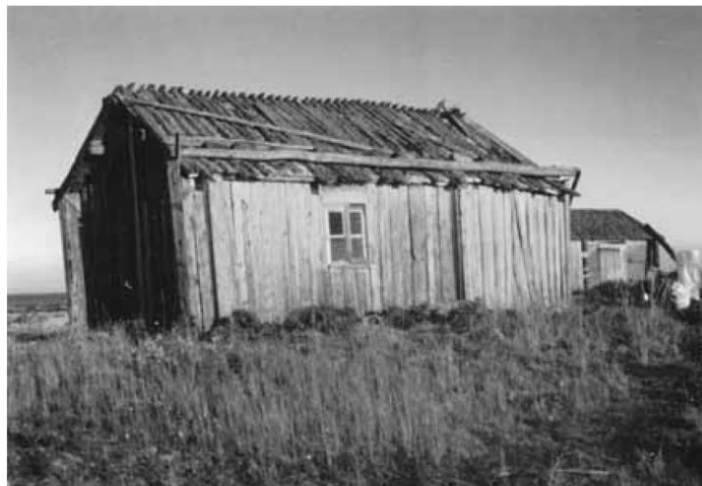
Fiskarbastu år 1976 och 2012 / Kalastajakämppä vuonna 1976 ja 2012

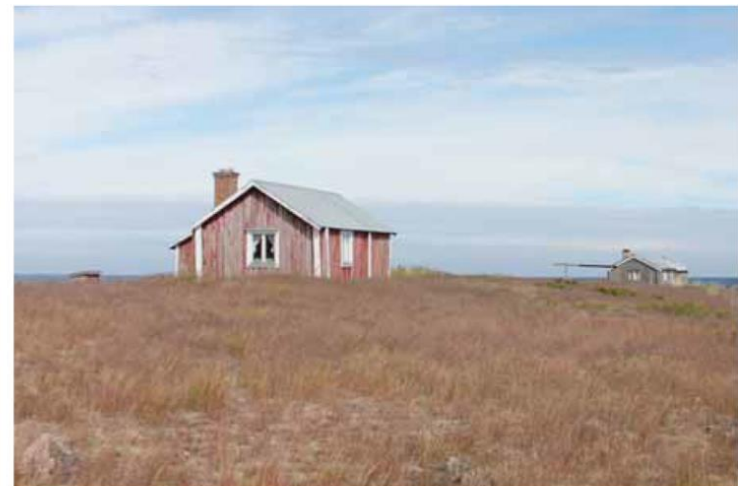
På bilden syns fiskarbastu nr 22 (se karta). Den förfallna boden till höger är samma byggnad som personerna sitter framför på fotot från 1930-talet. Fiskarbastu nr 20 i bakgrunden.

Kuvassa näkyy kalastajakämppä nr 22 (kts kartta). Rapistuva vaja, oikealla, on sama rakennus, jonka edessä henkilöt istuvat 1930-luvulla otetussa kuvassa. Kalastajakämppä taka-alalla on nro 20.

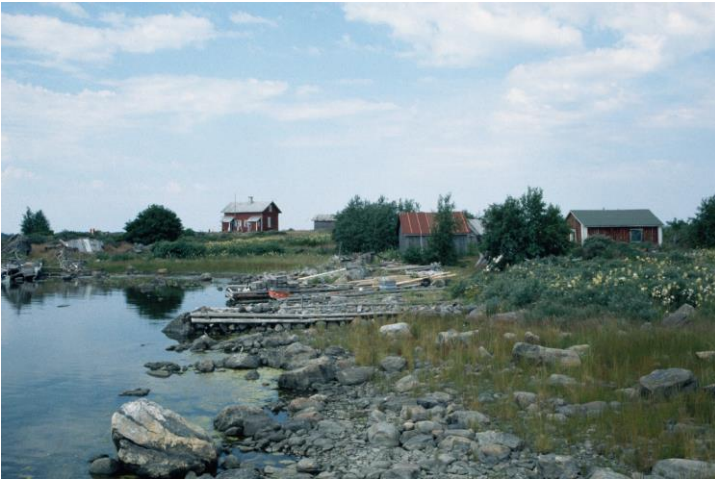
1. Loistonhoitajan asunto: Hirsinen kiilakiville perustettu entinen loistonhoitajan asunto (linjefyrvakten) on 1900-luvun alusta. Siinä on punainen panelointi ja saumattu peltikate.
2. Varasto: Puurakenteinen (träspanter) on rakennettu 1900-luvun alusta.
3. Rantavaja: Hirsirakenteinen huonokuntoinen vaja.

Kuva Lillsandetista. Lillsanden loistonhoitajan yhteisön rakennuksia. (Finna, Museovirasto Nyman H. 1999)

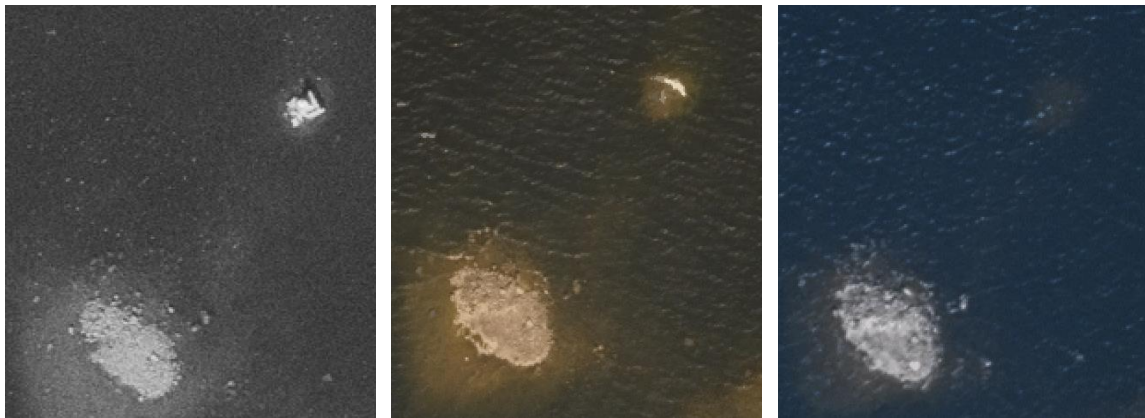
Loiston paikka ilmakuvissa vuosilta 2009, 2016 ja 2024 (historialliset ilmakuvat © MML).
Loisto vaikuttaa poistuneen.

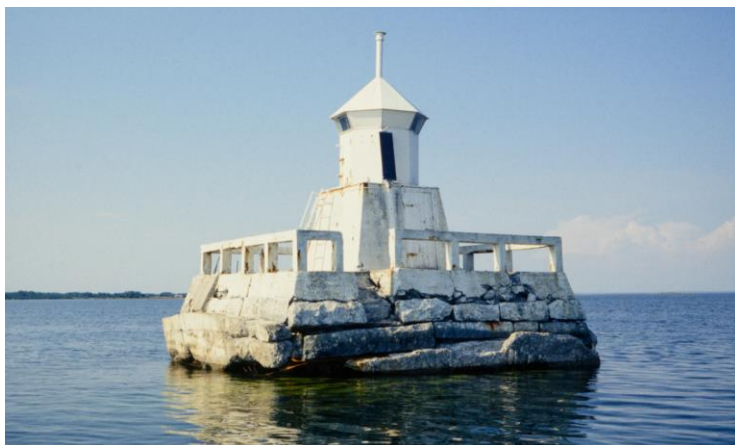
Kuva Lillsandetista. Lillsandenin loisto. (Finna, Museovirasto Nyman H. 1999)

Inventoinnin mukaan vuonna 2002 loistonhoitajien pihapiirin edustalla merellä sijaitseva vedenalaiselle matalikolle perustettu Lillsandin loistomerkki. Se oli hyvä esimerkki 1900-luvun alun turvalaitetekniikasta, loistorakentamisesta sekä loiston sijoittamisesta. Loisto oli tuolloin poikkeuksellisen hyvin säilynyt. Esimerkiksi tornin graniittiperustukset olivat edelleen nähtävissä (Meriväyliä rakennusperintö, s. 32)

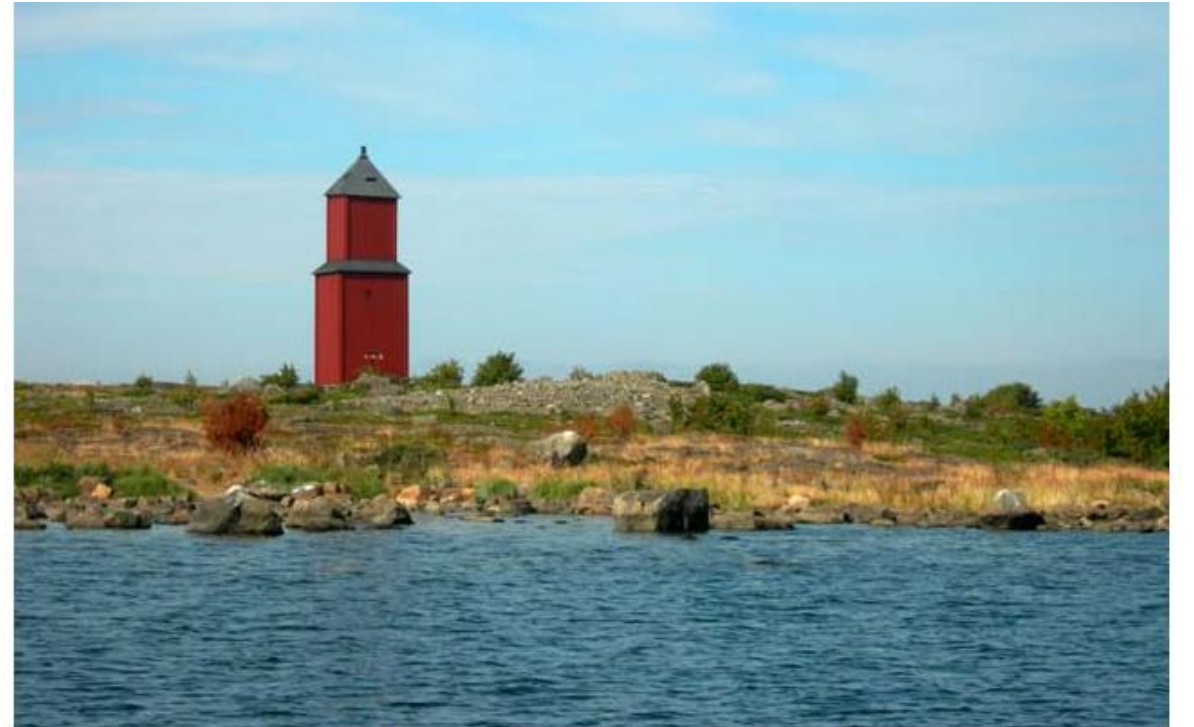
Merenkurkun saariston majakka- ja luotsisaaret, Maalahti. Rönnskärin tunnusmajakka eläb5 pooki. Kuva: MV/RHO Tuija Mikkonen 2006

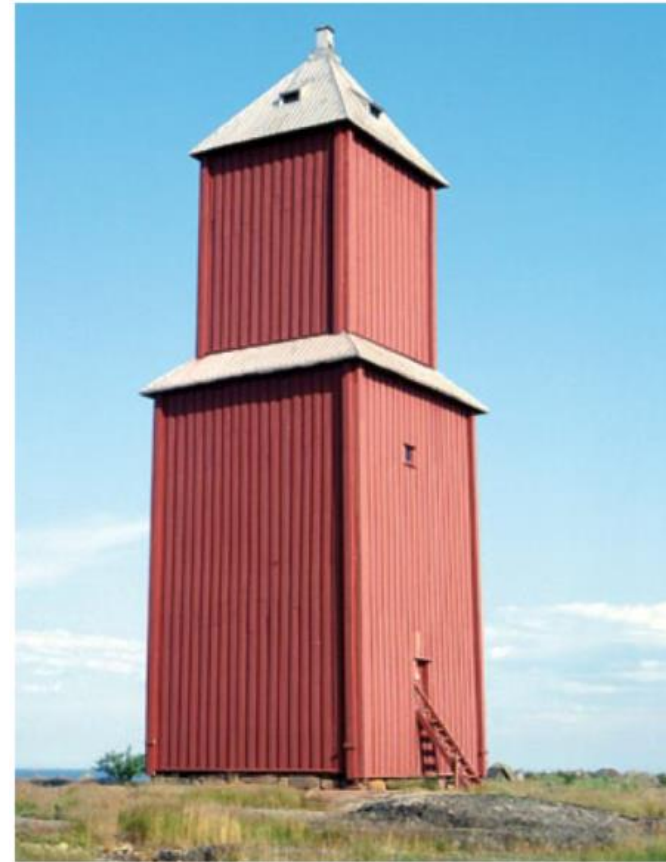
Rönnskärin tunnusmajakka on Vaasan kaupungin tunnus merelle päin. Se on opastanut merenkulkijoita kaupunkiin vuodesta 1784.

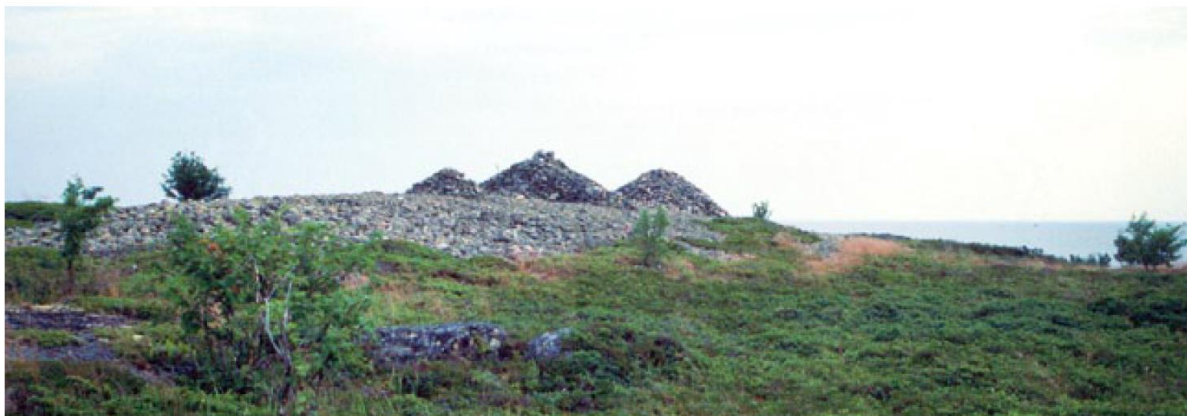
Rönnskärin kummelit

Rönnskärin kummeliryhmä jäsentää merimaisemaa.

Kummeliryhmä sijaitsee huomattavalla maisemapaikalla Rönnskärin ulkosaaristossa. Merimerkki koostuu kolmesta linjassa olevasta kiviröykkiöstä. Rakennelmat kuuluvat harvinaiseen röykkiökummeleiden ryhmään. Niiden rakentajista tai rakennusajankohdasta ole tietoa. Kummeleihin liittyvän perinteen mukaisesti röykkiöt lienevät muodostuneet pitkän ajan kuluessa, useiden rakentajien toimesta.

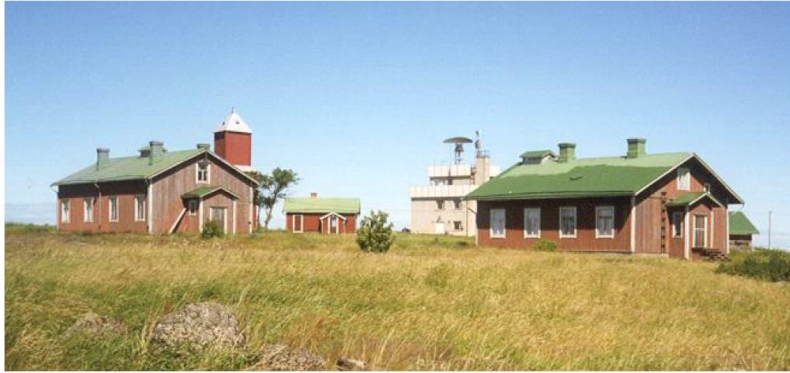
Den moderna lotsstationsbyggnaden avviker markant från den övriga bebyggelsen på Fäliskär. Från vänster: Boningshus I, Båken, bastun, Lotsstationen och Boningshus II. (Foto: AH)

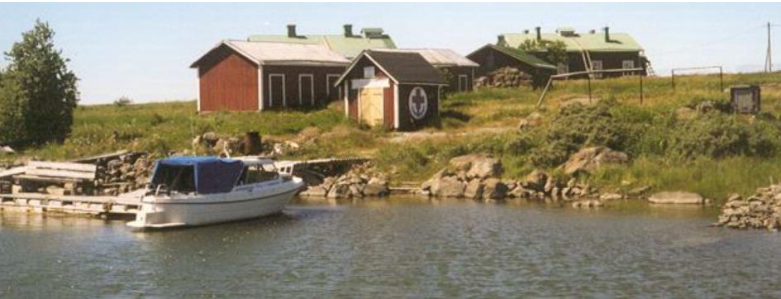
Hamnen på Fäliskäret är i dag flitigt använd av fritidsbåtfolket. I skärgården i övrigt är det dåligt med skyddade hamnar där man kan ta i land.

Alhaalla Fäliskäretin satama on vapaa-ajan veneilijöiden vilkaasti käyttämä. Saaristossa on huonosti suojaisia satamia, joissa voi siirtyä maalle. (Skärgårds rapport 2, s. 77-79)

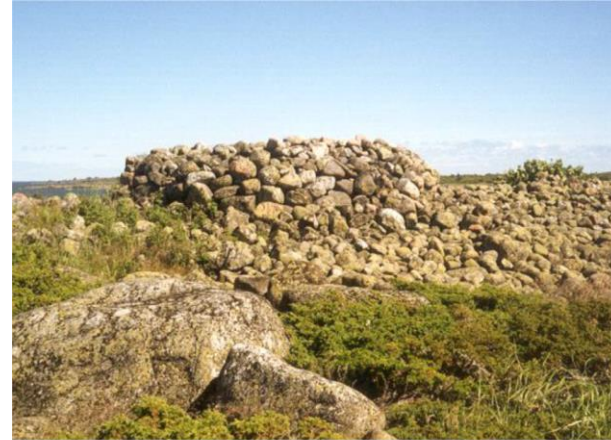
Rönnskärs båk på Fäliskär är den äldsta baken i Kvarken. Strax norr om baken finns kumlen (övre bilden) med vars hjälp sjöfararna navigerade innan baken byggdes. (Foto: AH)

Kuvia Fäliskäretistä; vasemmalla kummeli, jonka avulla merenkulkijat navigoivat ennen pookin rakentamista. Oikealla pooki. (Skärgårds rapport 2, s. 77-79)

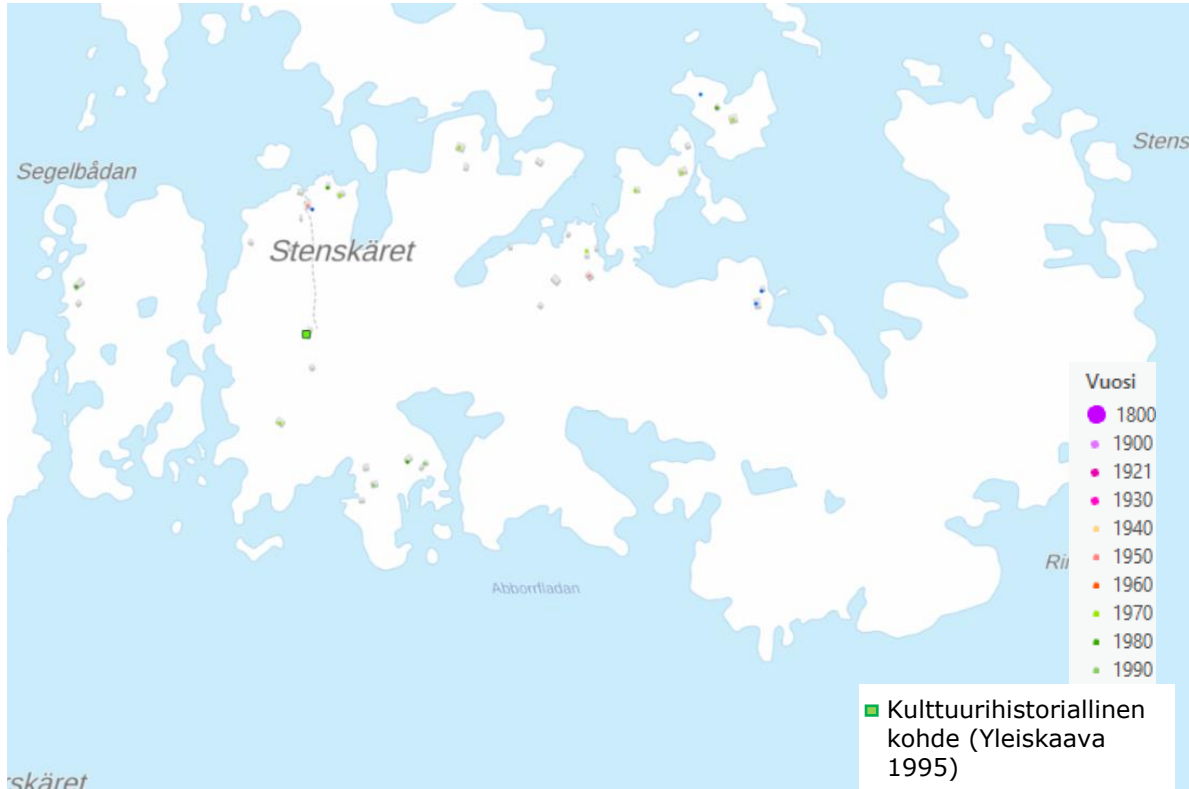
Stenskäretin rakennuskanta on varsin nuorta vanhinta rakennusta lukuunottamatta. Saaren vanhiman rakennuksen sijainti on osoitettu nuolella. (taustakartta 2026 © MML).

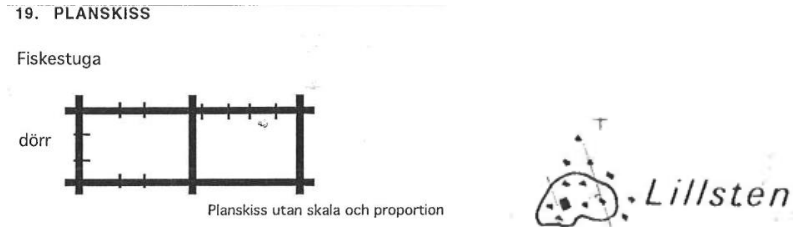
Vapaa-ajan käytössä oleva vanha hirsirunkoinen kalamaja v. 1892. Rakennuksessa on satulakatto ja rimoitettu laudoitus. Rakennus on perustettu nurkkakiville ja osin on betoniperustus. Vuoden 1994 inventoinnissa rakennukselle on määritelty rakennushistoriallista arvoa. Lisäksi alueen historialliset arvot liittyvät ulkosaariston merellisiin elinkeinoihin.

Kuvia inventoinnista vuodelta 1994 (L. Östman)

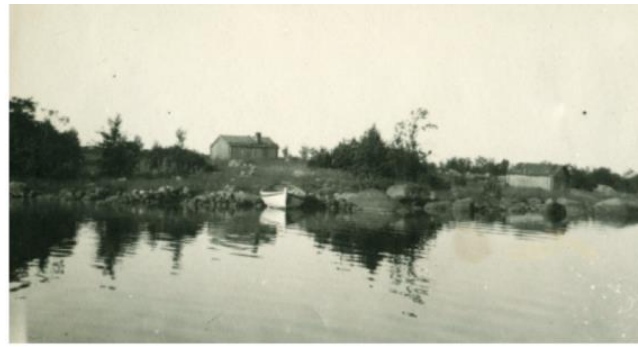
Gadden 1930: Byns gamla gemensamma byhus (användes för fiske och höbärgning), från 1750-talet på Storgaddens norra udde i Bergö Gaddarna. Huset revs för bortflyttning 1945. Båthuset till höger revs 1931. Ur Eugen Bymans arkiv SLS/Österbottens traditionsarkiv taget ca 1930.

Kuva Gaddenilta vuodelta 1930. Kuvassa vanha yhteinen kalamaja (byhus)(Jungfudanser, s. 27)

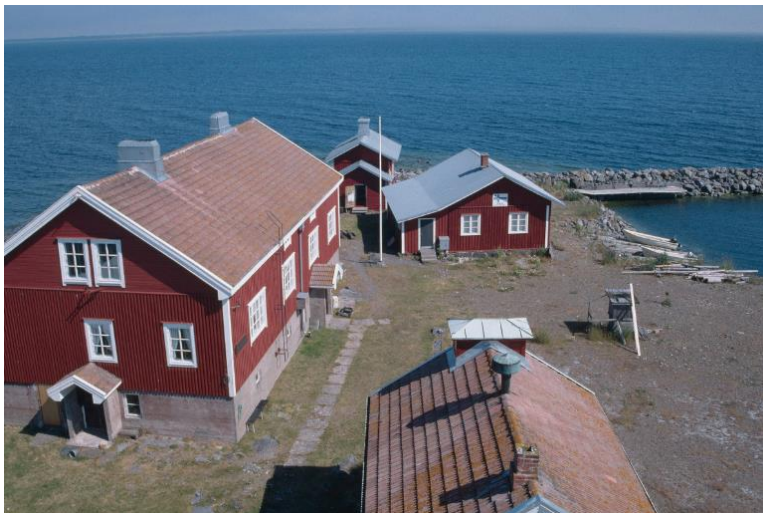
Strömmingsbådanin rakennukset toteutettiin tyyppiirustusten mukaan. Majakka valmistui 1885. 1900-luvun alussa vanha asuinrakennus siirrettiin Rönnskärille ja osa entisistä ulkorakennuksista muutettiin asuintiloiksi.(rky.fi)

Kuva Strömmingsbådanin majakasta rakennusryhmään: (Finna, Museovirasto Nyman H. 1999) Ramboll

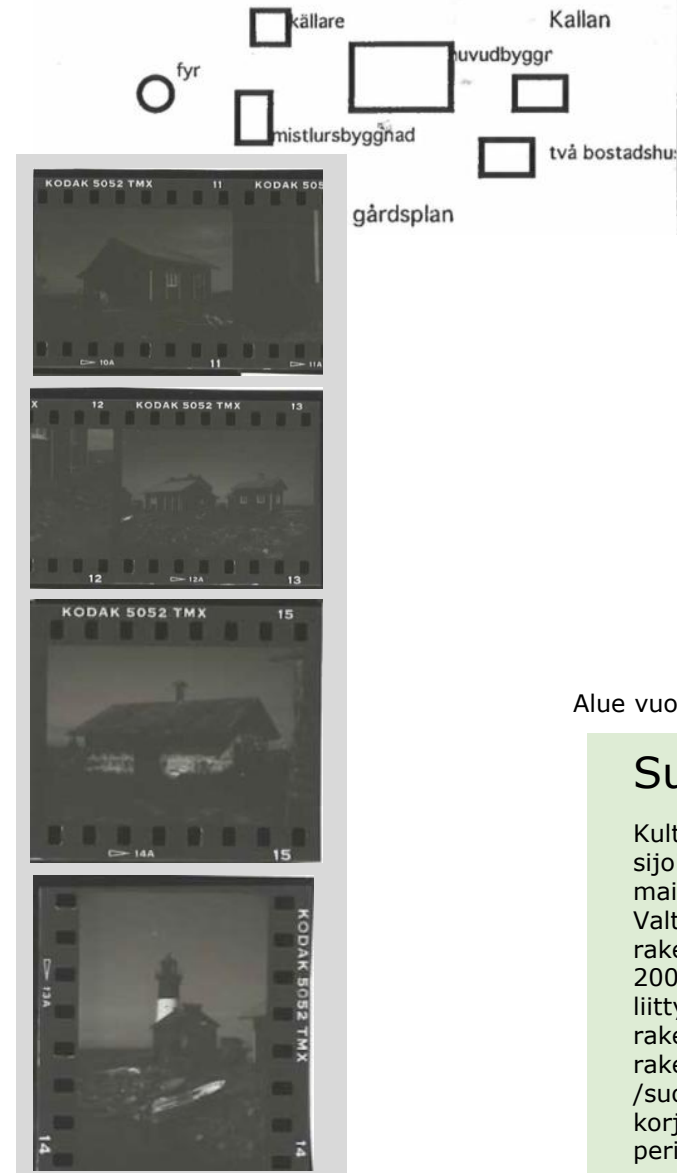
Kuvia inventoinnista vuodelta 1994 (L. Östman)

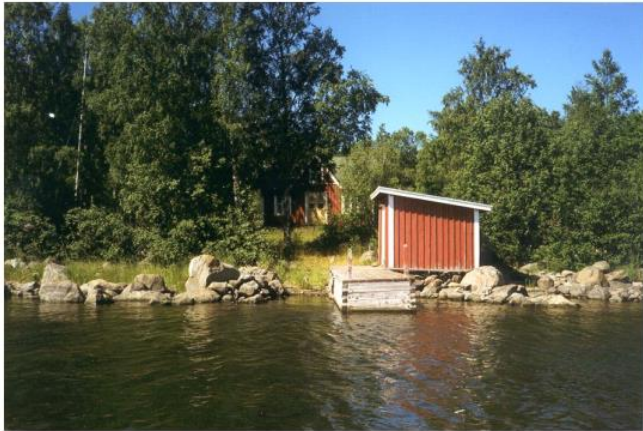
1. RUDIN: Merikapteeni Rudolf Rudin rakensi n. 1940-luvulla kesämökin (4,4 x 7,6 m) ja laiturin Revomin pohjoiskärkeen. Mökissä on harjakatto, vihreä huopakate, oven yläpuolella on frontoni. Seinät on verhottu punaisella laudoituksella valkoisin yksityiskohdin. Laiturin pohjoispuolella on pulpettikattoinen punaiseksi maalattu vaja.

Gårdsplanen runt Rudins sommarstuga på Gaddens norra ända håller på att växa igen. I förgrunden Rudins durabla brygga och strandbod. (Foto: AH)

Kuva Rudinin mökkirannasta (Skärgårds rapport 2, s. 81)

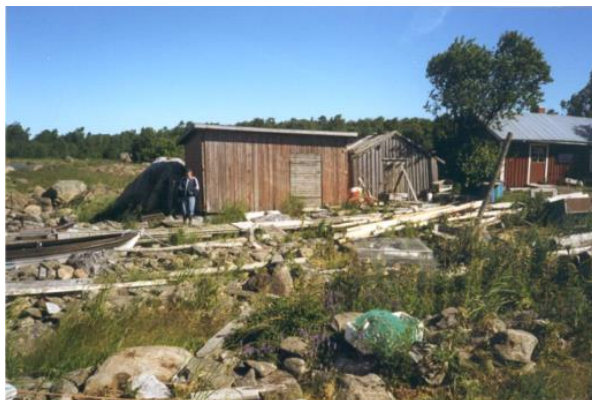
2. ÖSTMAN: Storgaddenin lounaisosassa, Skitubådassa, ranta on matala ja kivinen. Täällä on kaksi vanhaa kalasmajaa. Kalamaja (4,7 x 7,9 m) on hirsirunkoinen ja siinä on pystyaukkoitettua julkisivu sekä aaltopeltikate. Rakennus on rakennettu alun perin n. vuonna 1880. Kalamajan länsipuolella on tuohikattoinen maalaamaton hirsivaja (3,6 x 3,6 m) ovi sijaitsee eteläisellä päädyllä. Tuohikatetta pitää paikallaan malka. Hirsivajan länsipuolella on modernimpi punainen lautaverhottu, pulpettikattoinen työkaluvaja (3 x 5,3 m). Vajojen eteläpuolella on pitkä ja kapea laituri, joka koostuu veteen asetetuista kivistä, joiden päällä on puulaudoitus. Kalastusmajaa vastapäätä on punaiseksi maalattu vaja, jonka ovi on pohjoiseen päin. Vajan koillisnurkassa on kalansavustusuuni.

Stranden vid Östmanns fiskarbastu på Skitubådan är låg och stenig, drag som för övrigt präglar även resten av Bergögaddarna. (Foto: AH)

Kuva Östmannin mökkirannasta (Skärgårds rapport 2, s. 82)

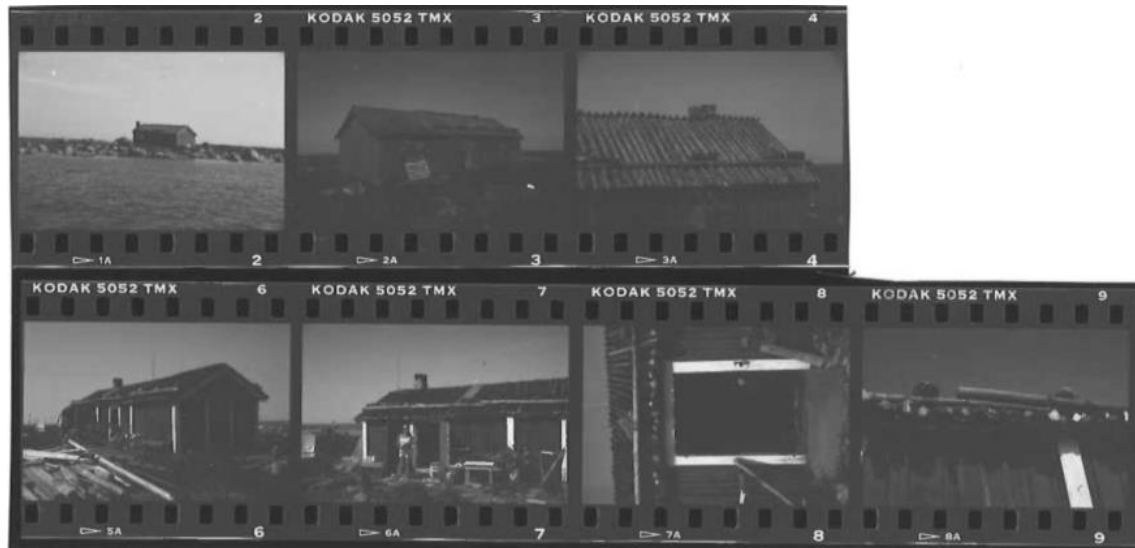
Fiskarstuga

Vapaa-ajan käytössä oleva vanha kalamaja. N. 1880-luvulta oleva kalamaja on siirretty Synnerstörsgrundista. Rakennus on pitkänurkkainen perustettu matalille nurkkakiville.

Kuvia inventoinnista vuodelta 1994 (L. Östman)
