Malax strandgeneralplan / Maalahden rantayleiskaava

Kulturmiljöinventering

25.2.2026

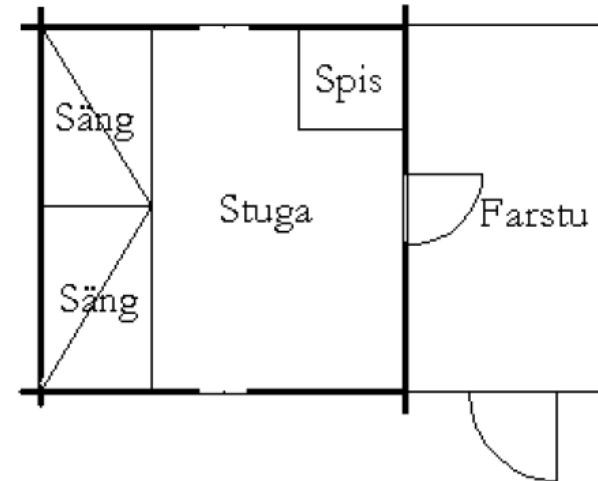
Grundplan för en typisk fiskarbastu i Malax och Korsholms skärgårdar

Den traditionella byggnadstypen i yttre skärgården är en fiskarbastu. Byggnaden består nästan alltid av ett fyrkantigt rum med en dörr och en farstu i ena gaveln. På farstun hänger man upp näten. Inredningen består av en grovt byggd spis och en skorsten, en eller flera britsar att sova på och träbänkar att sitta på.

Principiell planlösning i en fiskarbastu (Skärgårdsrapport 2, Vasa. s. 4).

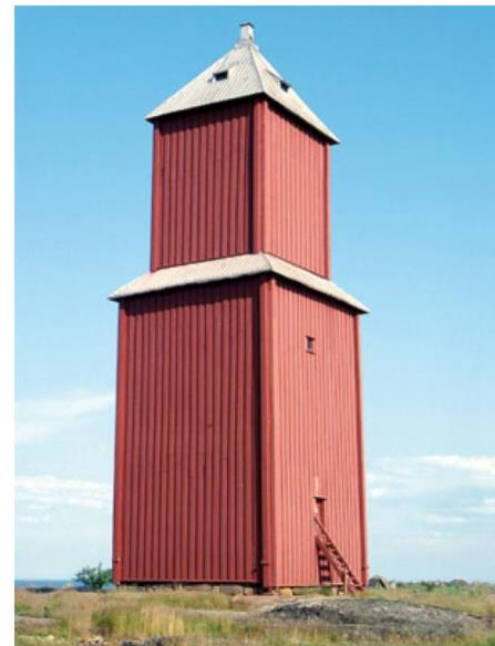
Rönnskärs båk är Vasa stads kännetecken ut mot havet. Den har visat sjöfarare vägen till staden sedan 1784.

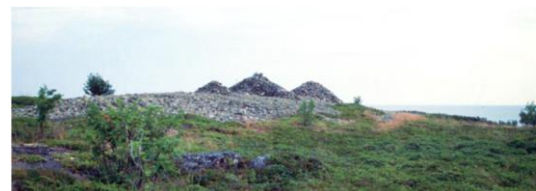
Grupp av kumlar på Rönnskär ger struktur åt sjölandskapet.

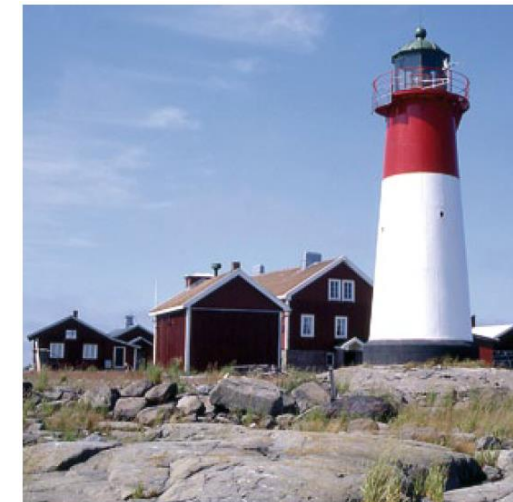
På Strömningsbådans fyrsamhälle bodde man tätt in till varandra, och att bevara grannsämjan var av största vikt.

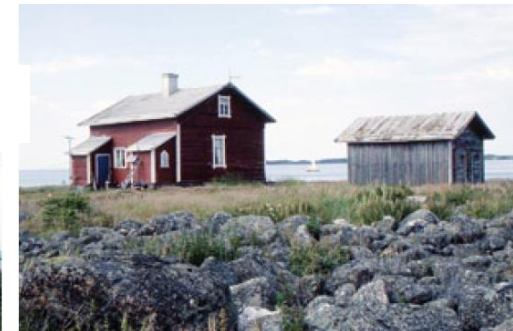
Två fyrvaktarfamiljer bodde vägg i vägg i fyrvaktsbostäder på den avsidat liggande ön Lillsand i södra delen av Kvarken. Närmaste Ledfyr som hörde till fyrrpersonalens ansvarsområde skyttade fram mellan tjänstebyggnaderna

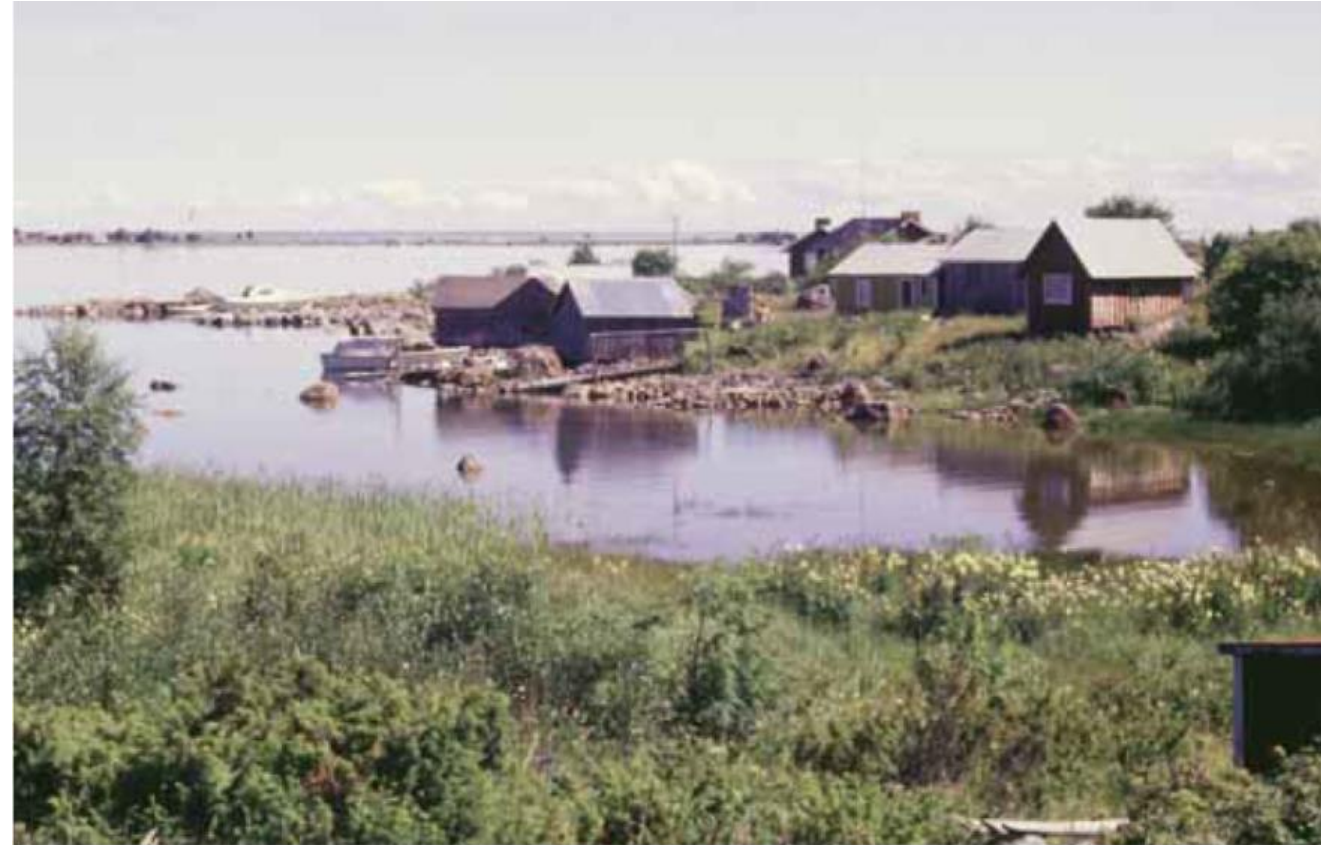
*Vy över Storskärsviken från Husbacken, 1986.
Näkymä Luotsimäeltä Storskärsvikenin yli, 1986.
(Aktiv närkultur / Göran Strömfors)*

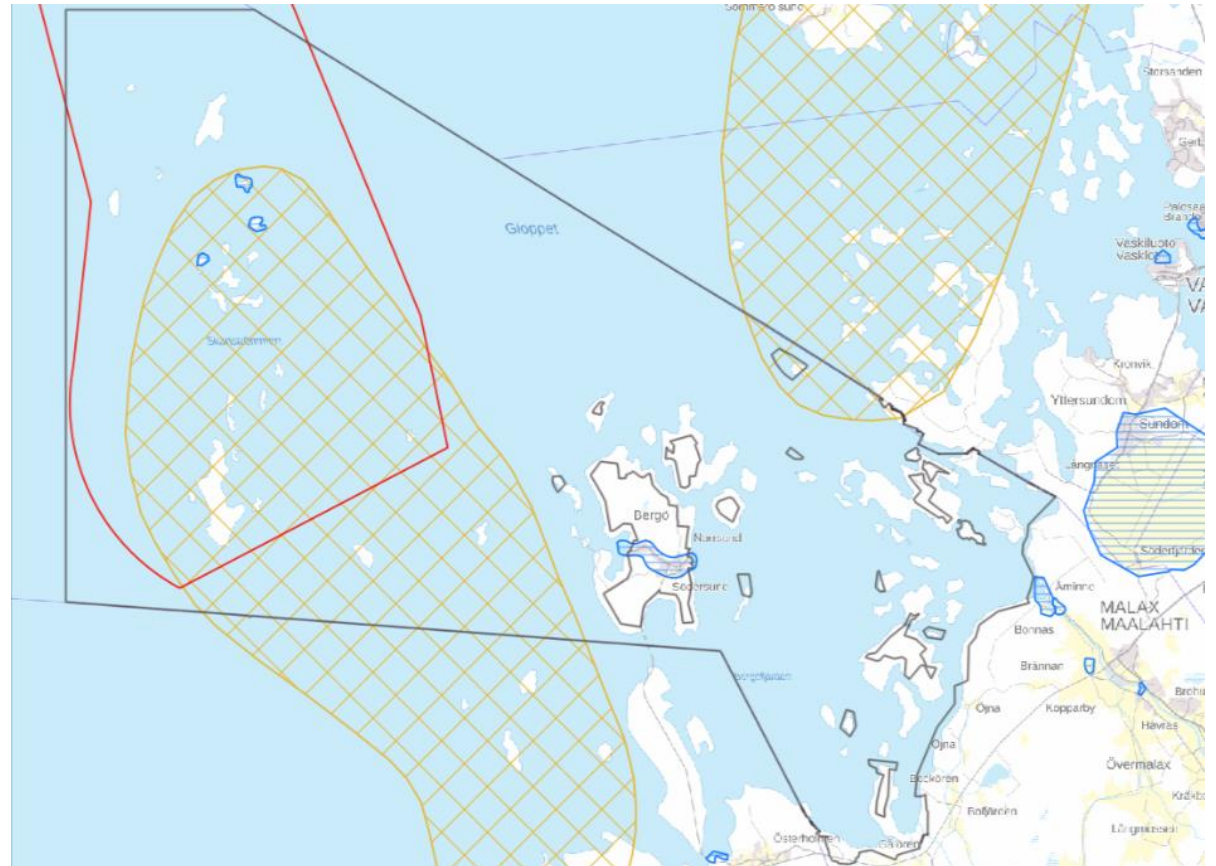
På MML:s bakgrundskarta visas planeringsområdets gräns med svart, det nationellt värdefulla landskapsområdet med rött, UNESCO:s världsarvsområde med en orange rutrastning samt den byggda kulturmiljön av riksintresse med blå linjerastning.

Nationella värdeområden; RKY 2009, VAMA2021, Unescos världsarvsområde: Det rekommenderas att områdena ska beaktas i planen med beteckningar som styr bevarandet av deras egenskaper.

Byggnadsbeståndet Det rekommenderas att traditionella material och arbetsmetoder används vid renovering av byggnader.

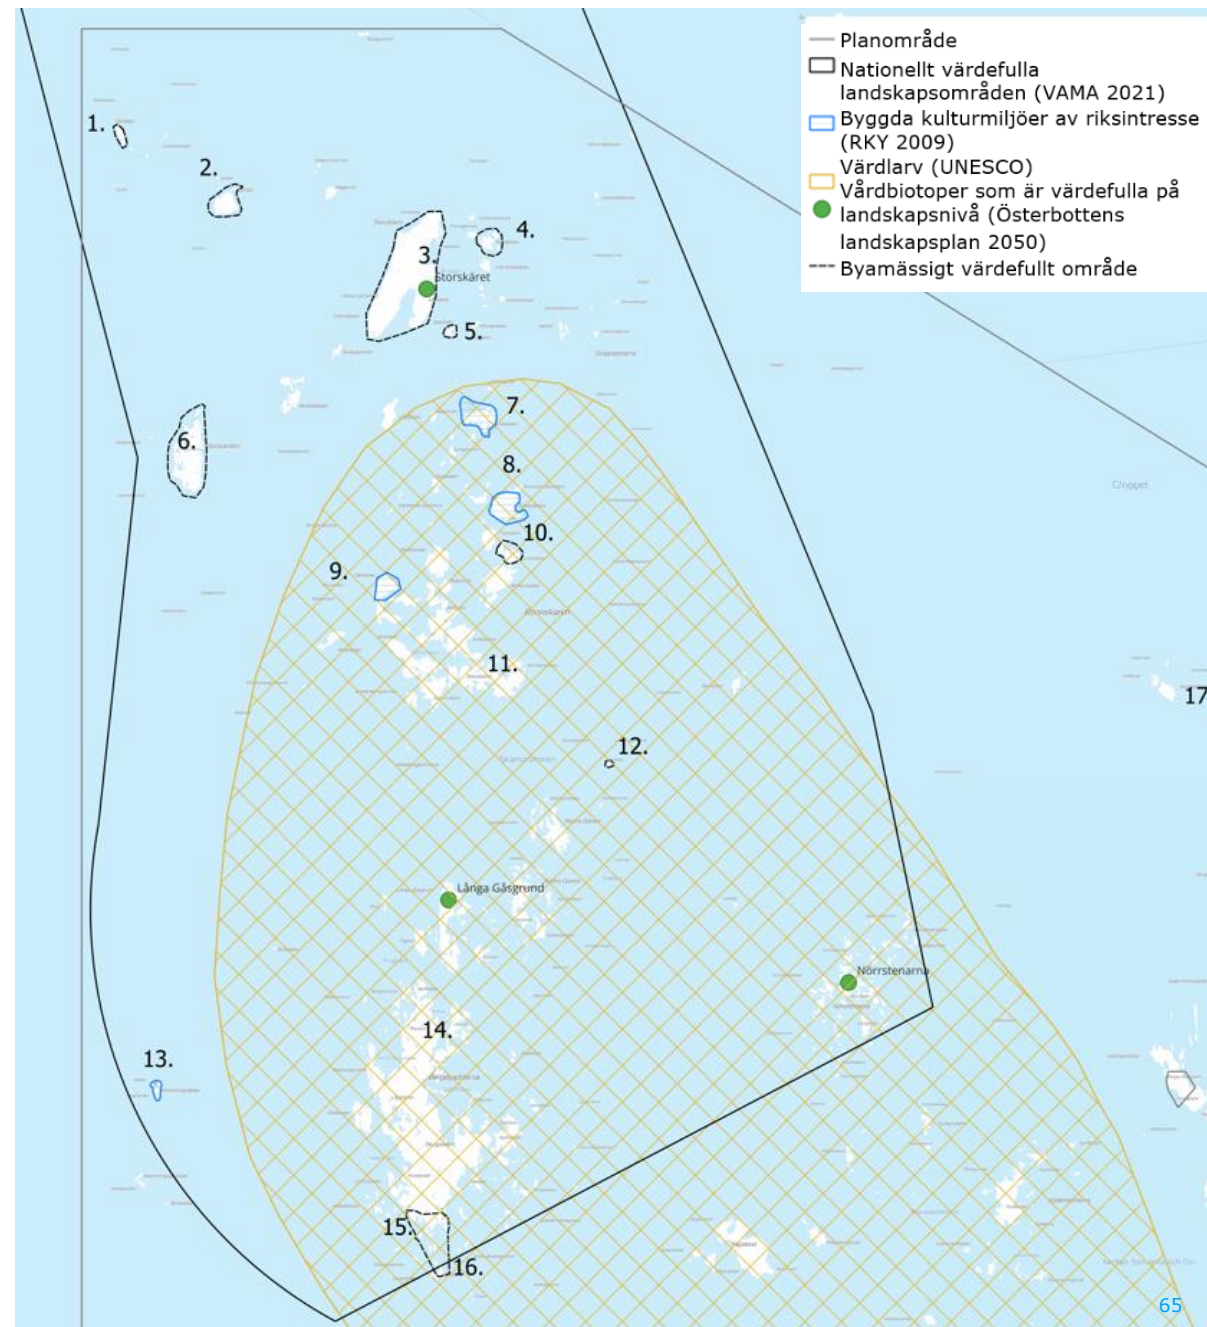
Område med värdefull bybild, inre skärgården

Hamnmiljön i Vägvik

Det rekommenderas att varje område med värdefull bybild ska bevaras småskaligt och att området med byggnaderna ska beaktas/skyddas i planen. Det rekommenderas att traditionella material och arbetsmetoder används vid renovering av byggnader. Tillbyggnader och kompletterande byggande ska beträffande skala, stil, byggsätt och placering anpassas till den närmaste omgivningen.

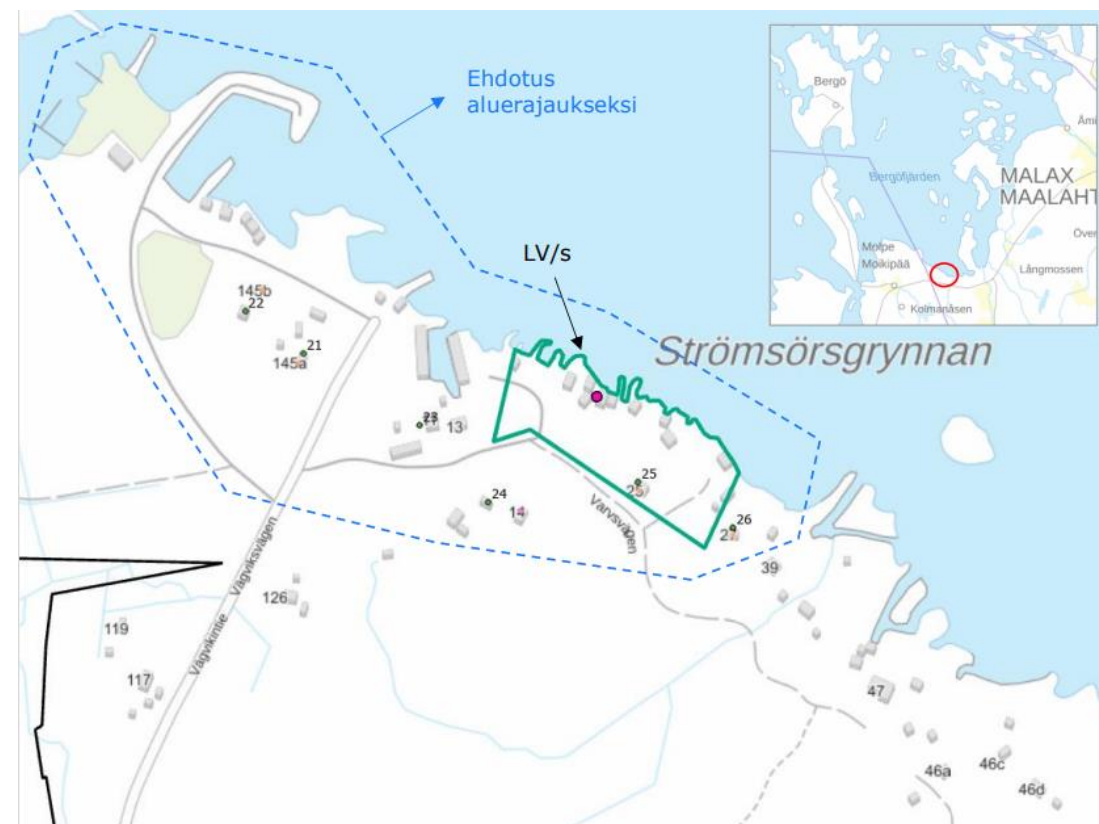
Området och det därtill hörande byggnadsbeståndet bör beaktas i planen som ett område med bybild vars historia hänför sig till hamnverksamhet och marina näringar i området. När området byggs upp bör hänsyn tas till kulturhistoriska, historiska och landskapsmässiga värden.

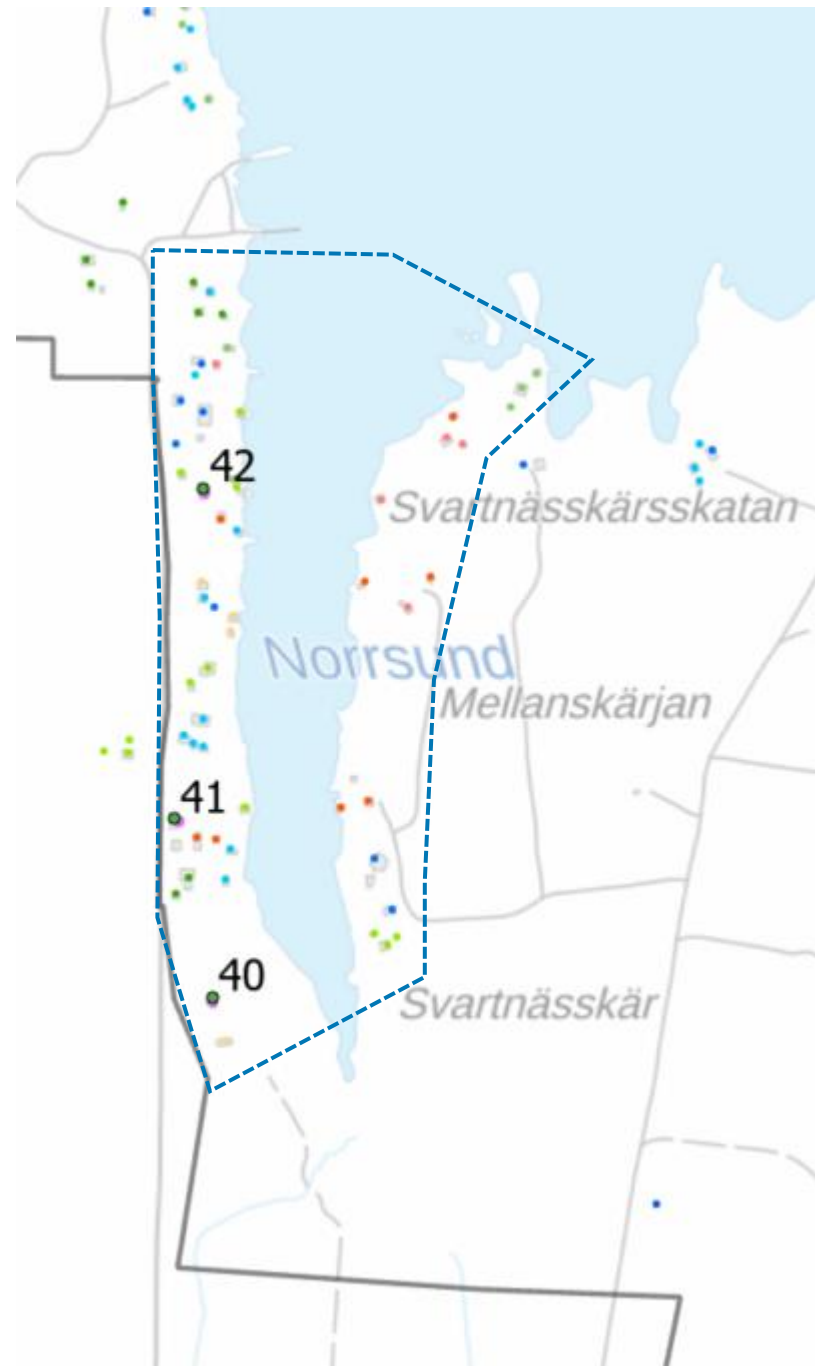
Skärgårdsbebyggelsen i Norrsund

Norrsunds traditionella landskap med skärgårdsbebyggelse bör beaktas i planen som ett område med bylik framtoning, vars landskapliga särdrag, såsom båthus och bastur, deras läge på stranden samt byggets omfattning bör beaktas vid planeringen. Nybyggnad ska beträffande utseende, färgsättning, skala och placering anpassas till det befintliga byggnadsbeståndet och miljön.

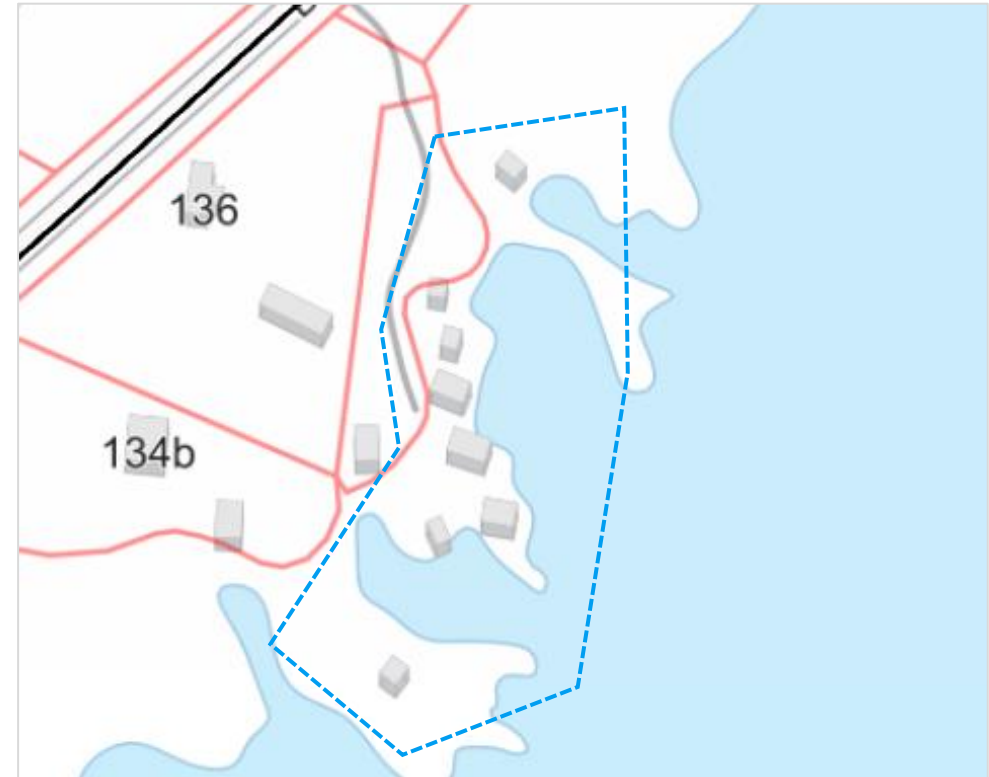
Hamnområdet vid Boådåddin

Det rekommenderas att det gamla hamnområdet ska skyddas/beaktas som ett exempel på den tidiga hamnverksamheten i området. Vid kompletteringsbyggande ska skalan och områdets kulturhistoriska värden beaktas.

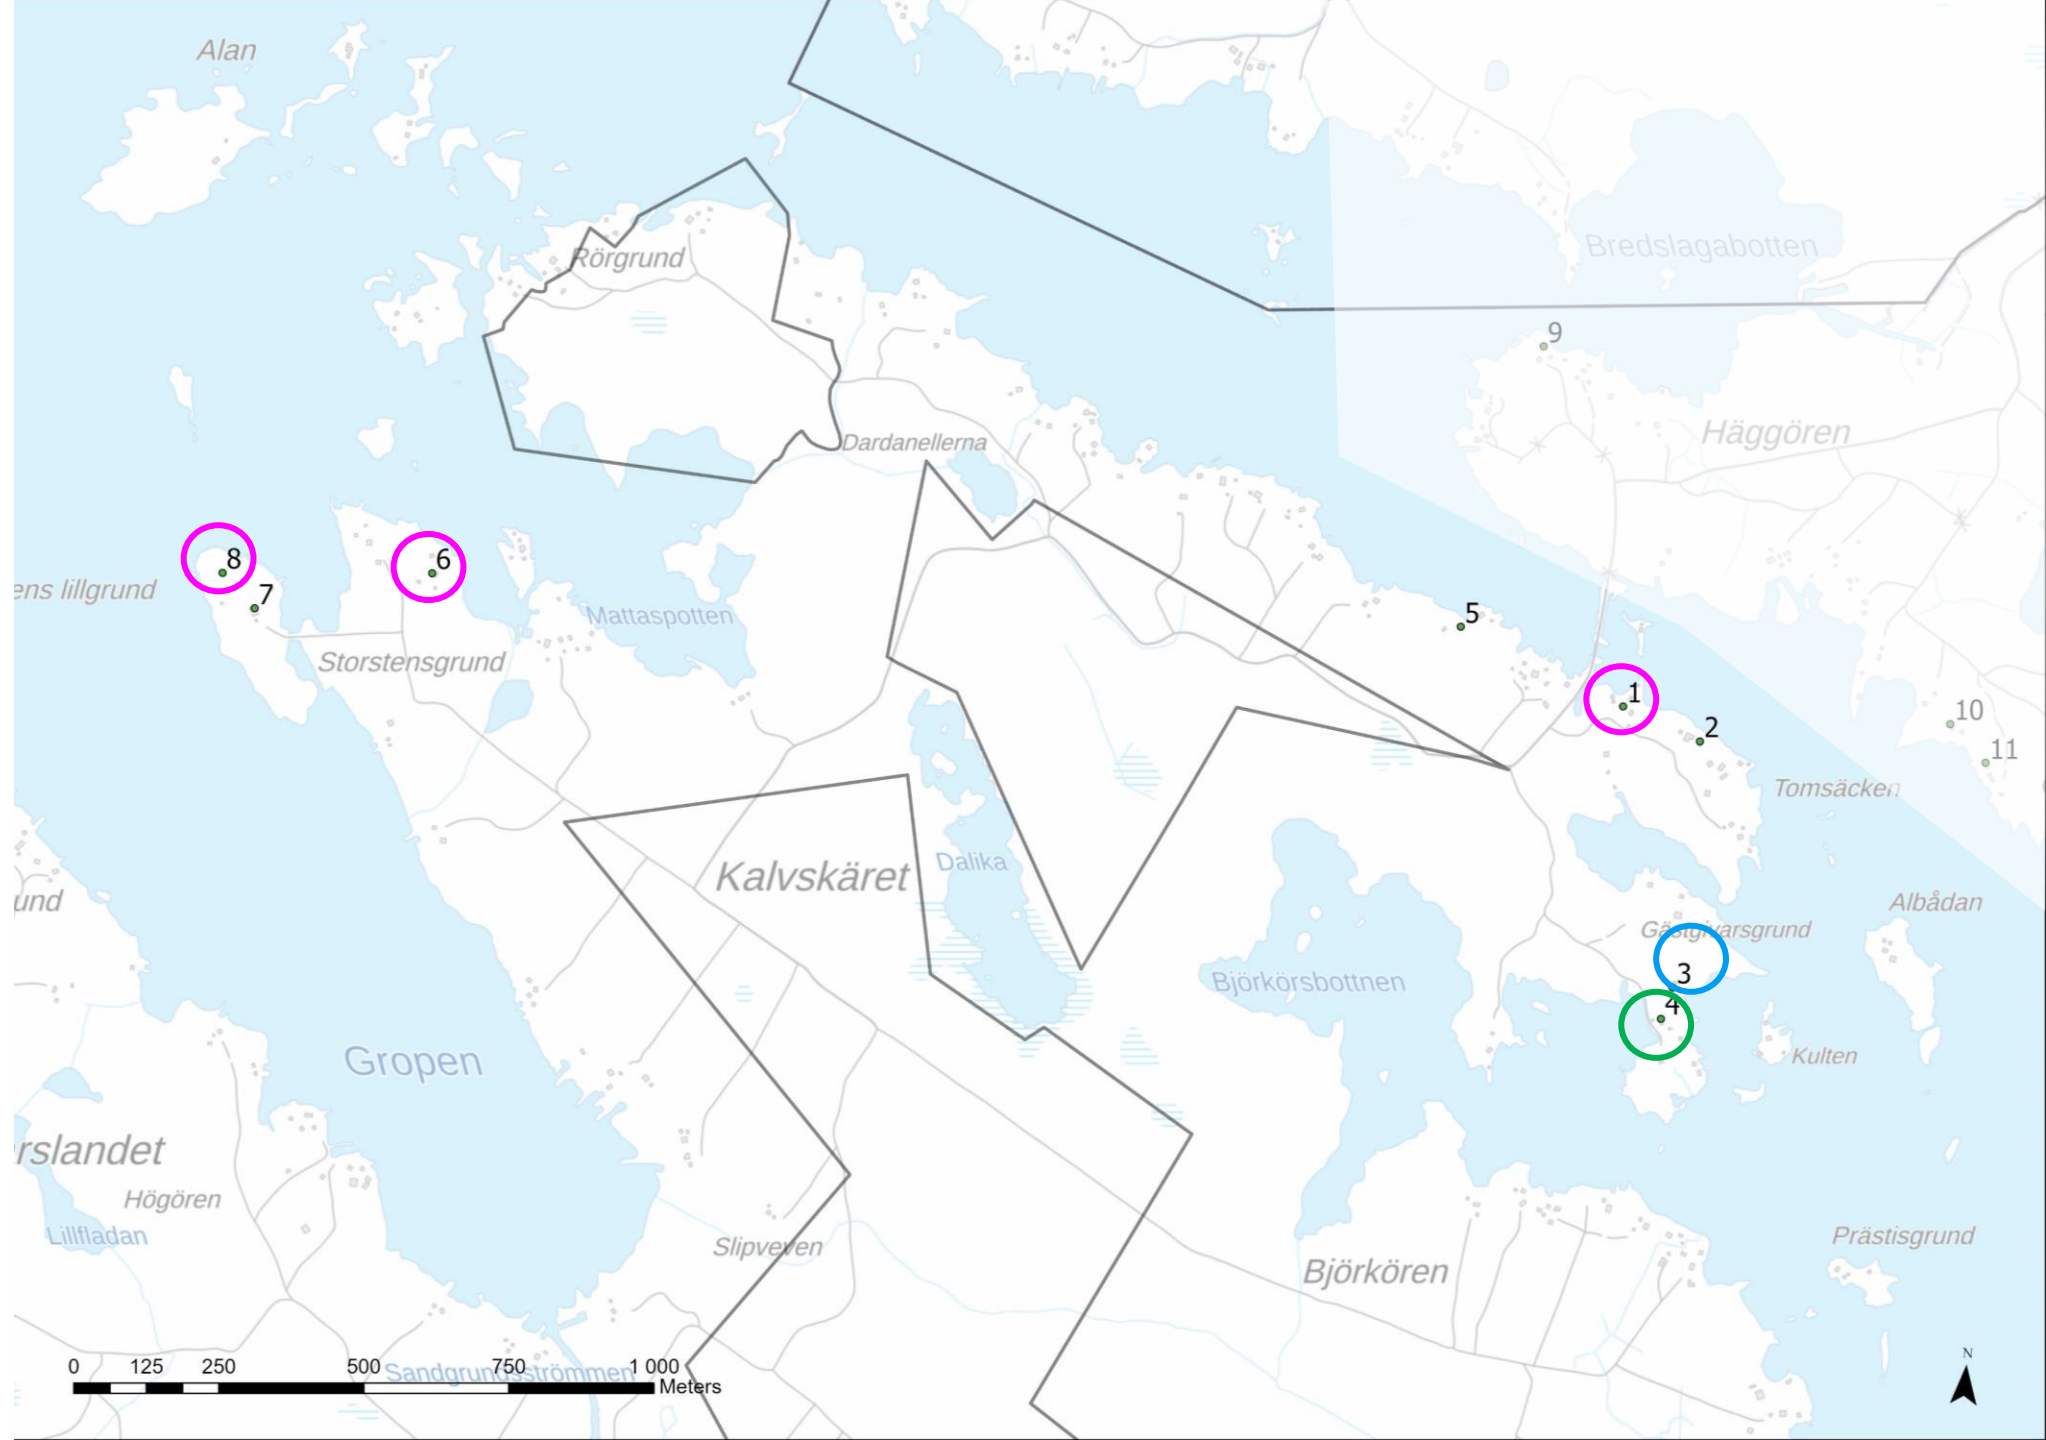
Kalvskäret

Byggnadsbeståndet i området är tidsmässigt skiktat. I området har det småskaliga byggandet delvis bevarats, även om det finns få orubbade gårdsområden. Tomsäcken är speciell på grund av sin lundartade naturmiljö och sina terrängformer (kuperad terräng).

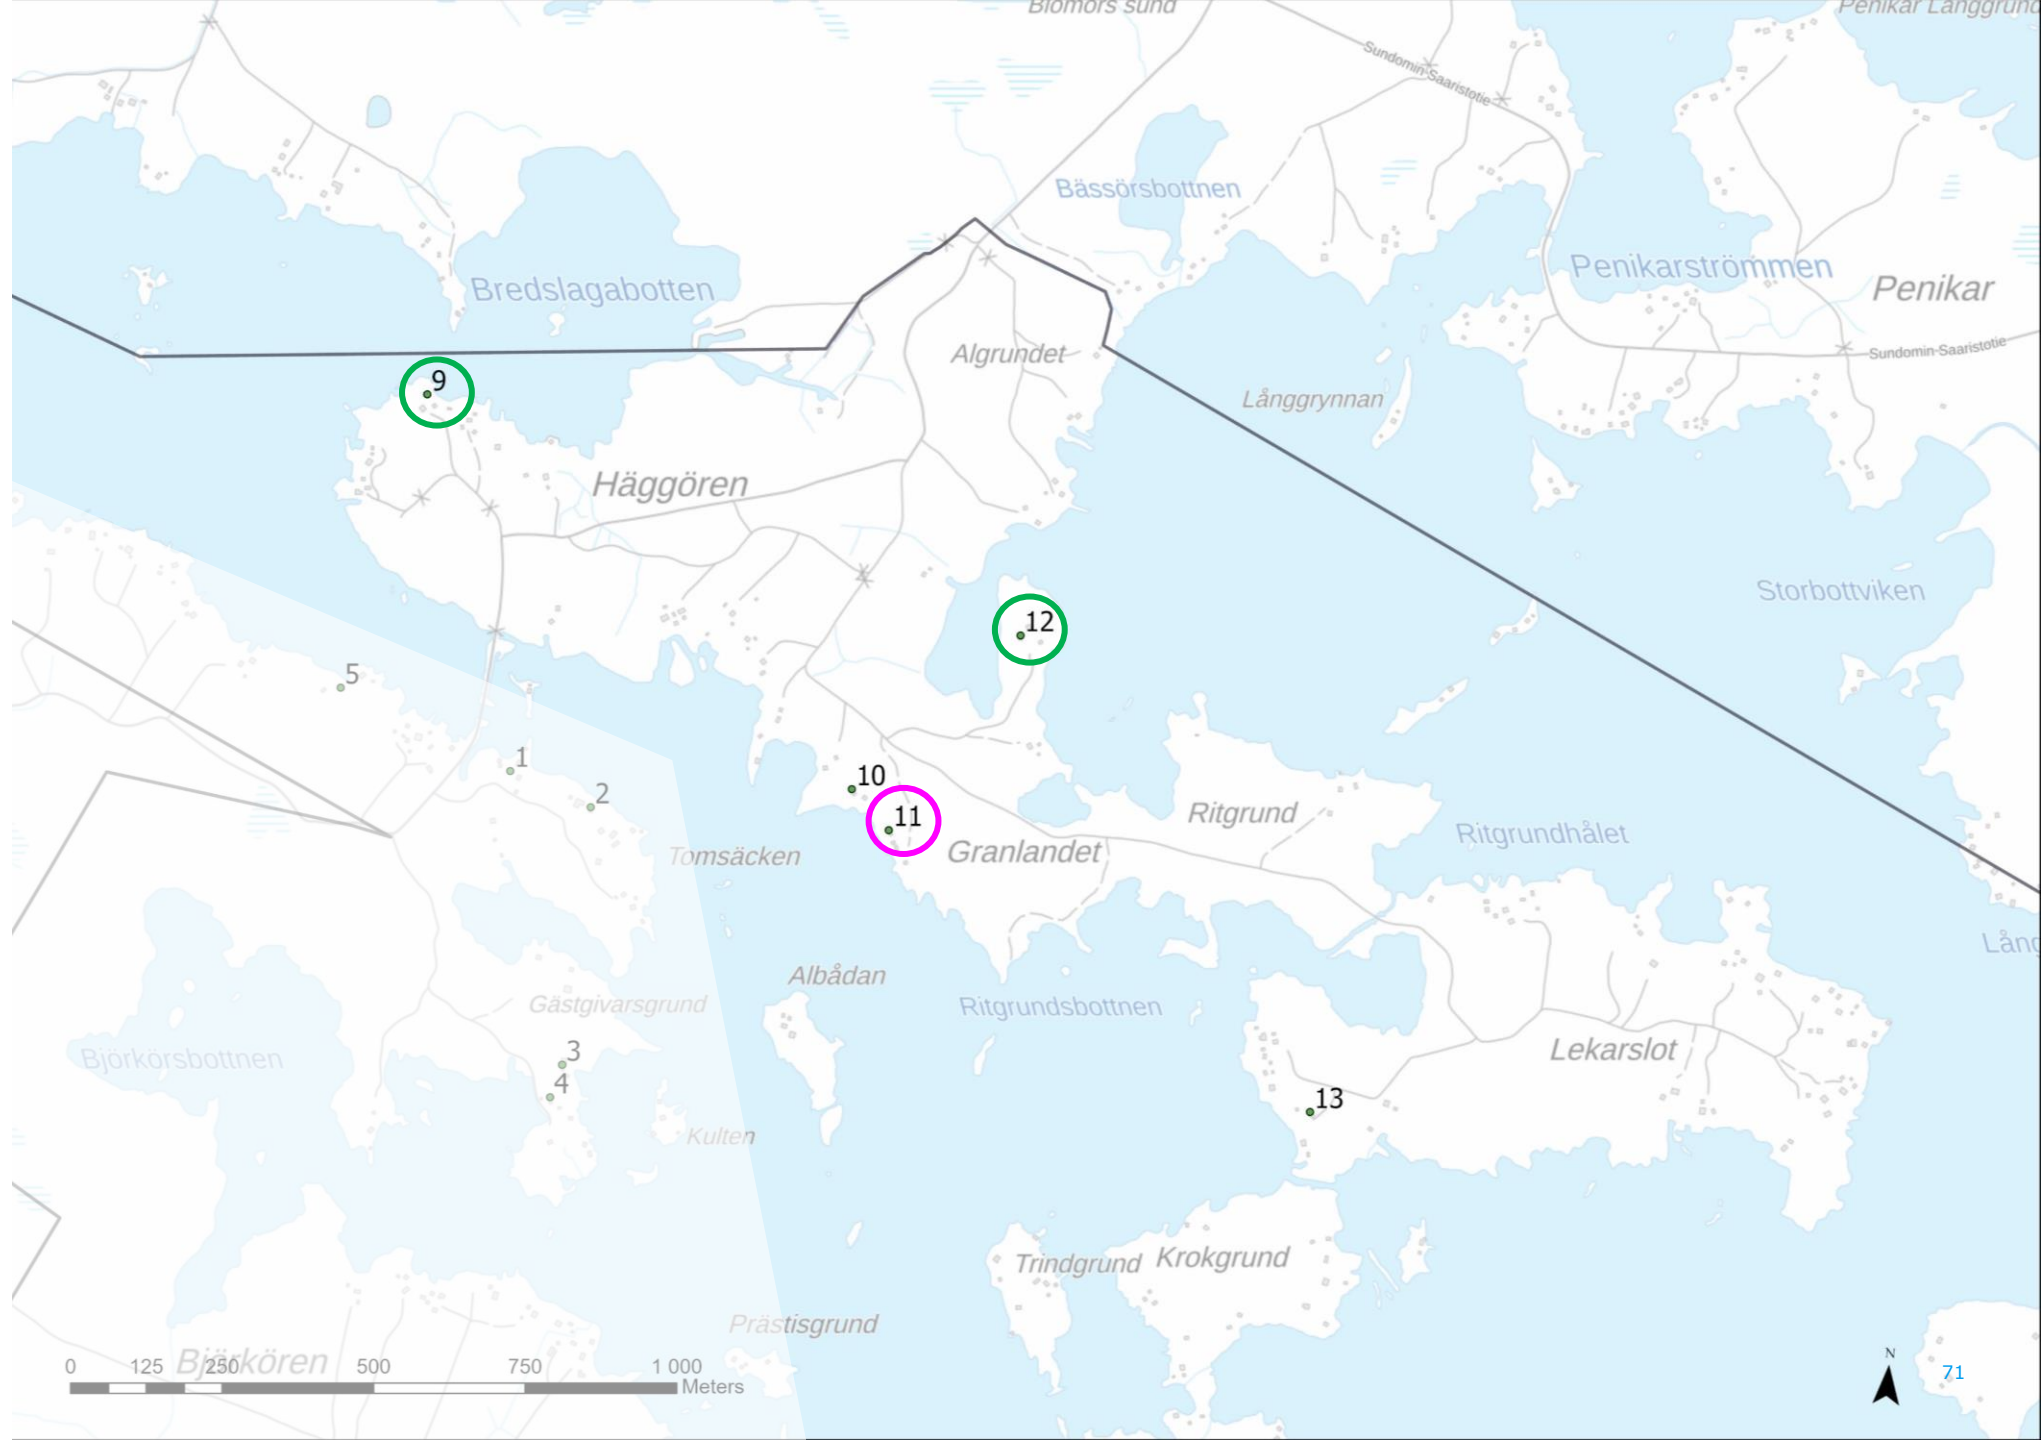
Objekt 9–13

Haggören Granlandet Lekarslot

Byggnadsbeståndet i området är tidsmässigt skiktat. Det värdefulla byggnadsbestånd härrör från 1920–1940-talen. I området har det småskaliga byggandet delvis bevarats, även om det bara finns ett orubbat gårdsområde (objekt 11) från 1930-talet.

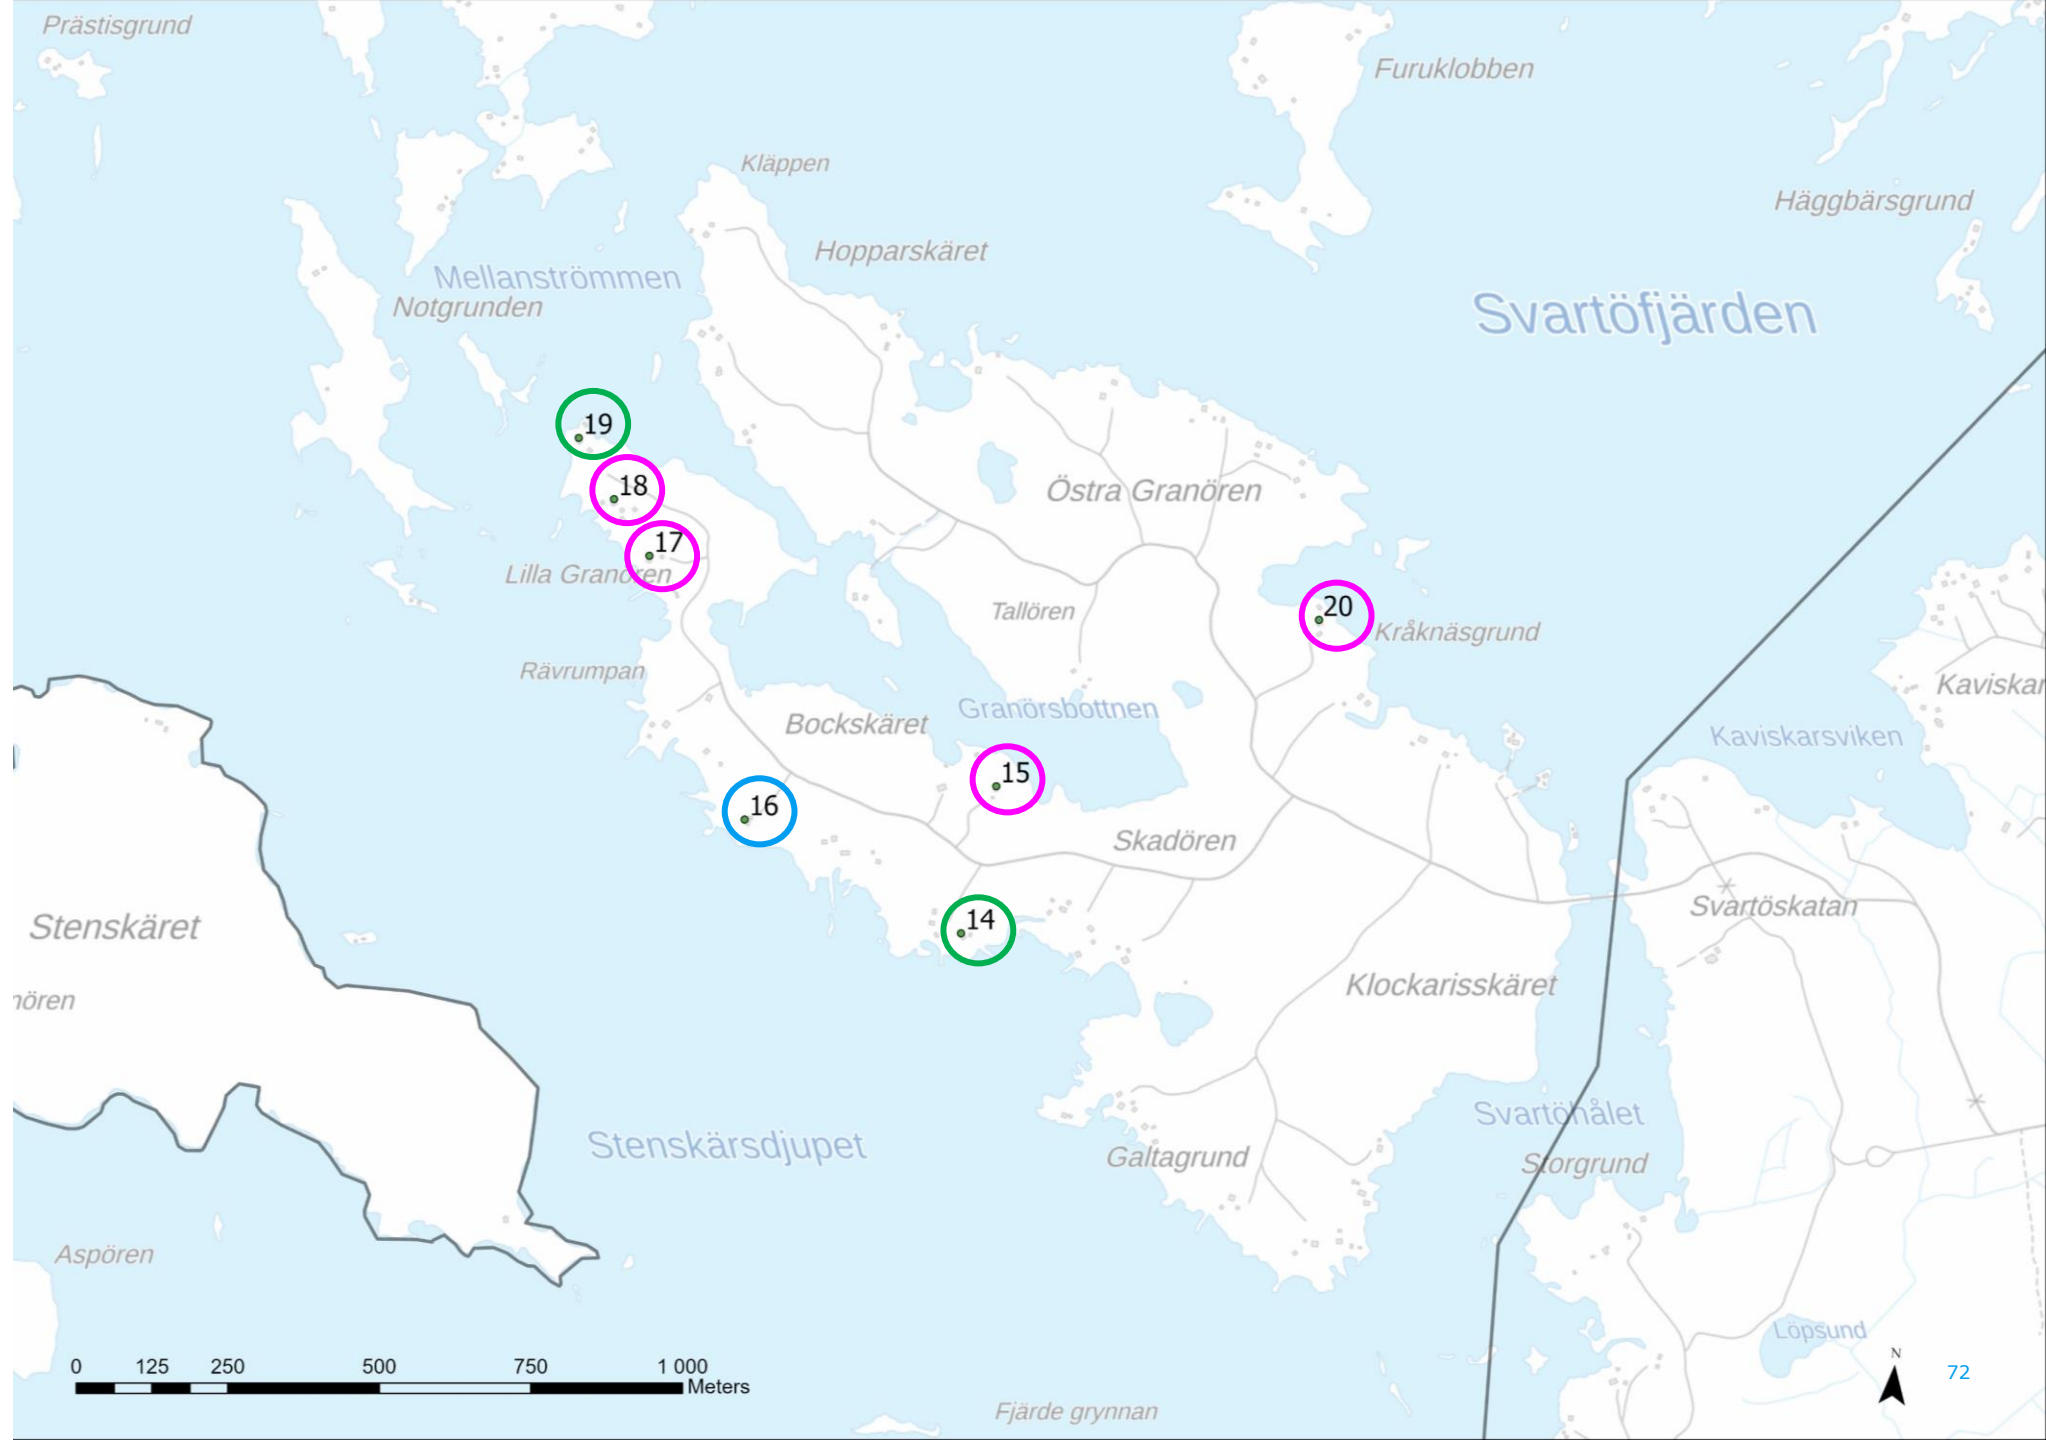
Objekt 14–20

Svartön

Byggnadsbeståndet i området är tidsmässigt skiktat. Det värdefulla byggnadsbestånd härrör från 1920–1930-talen. En del småskaligt byggande men också en del villabyggande från etableringsfasen på 1920-talet har bevarats.

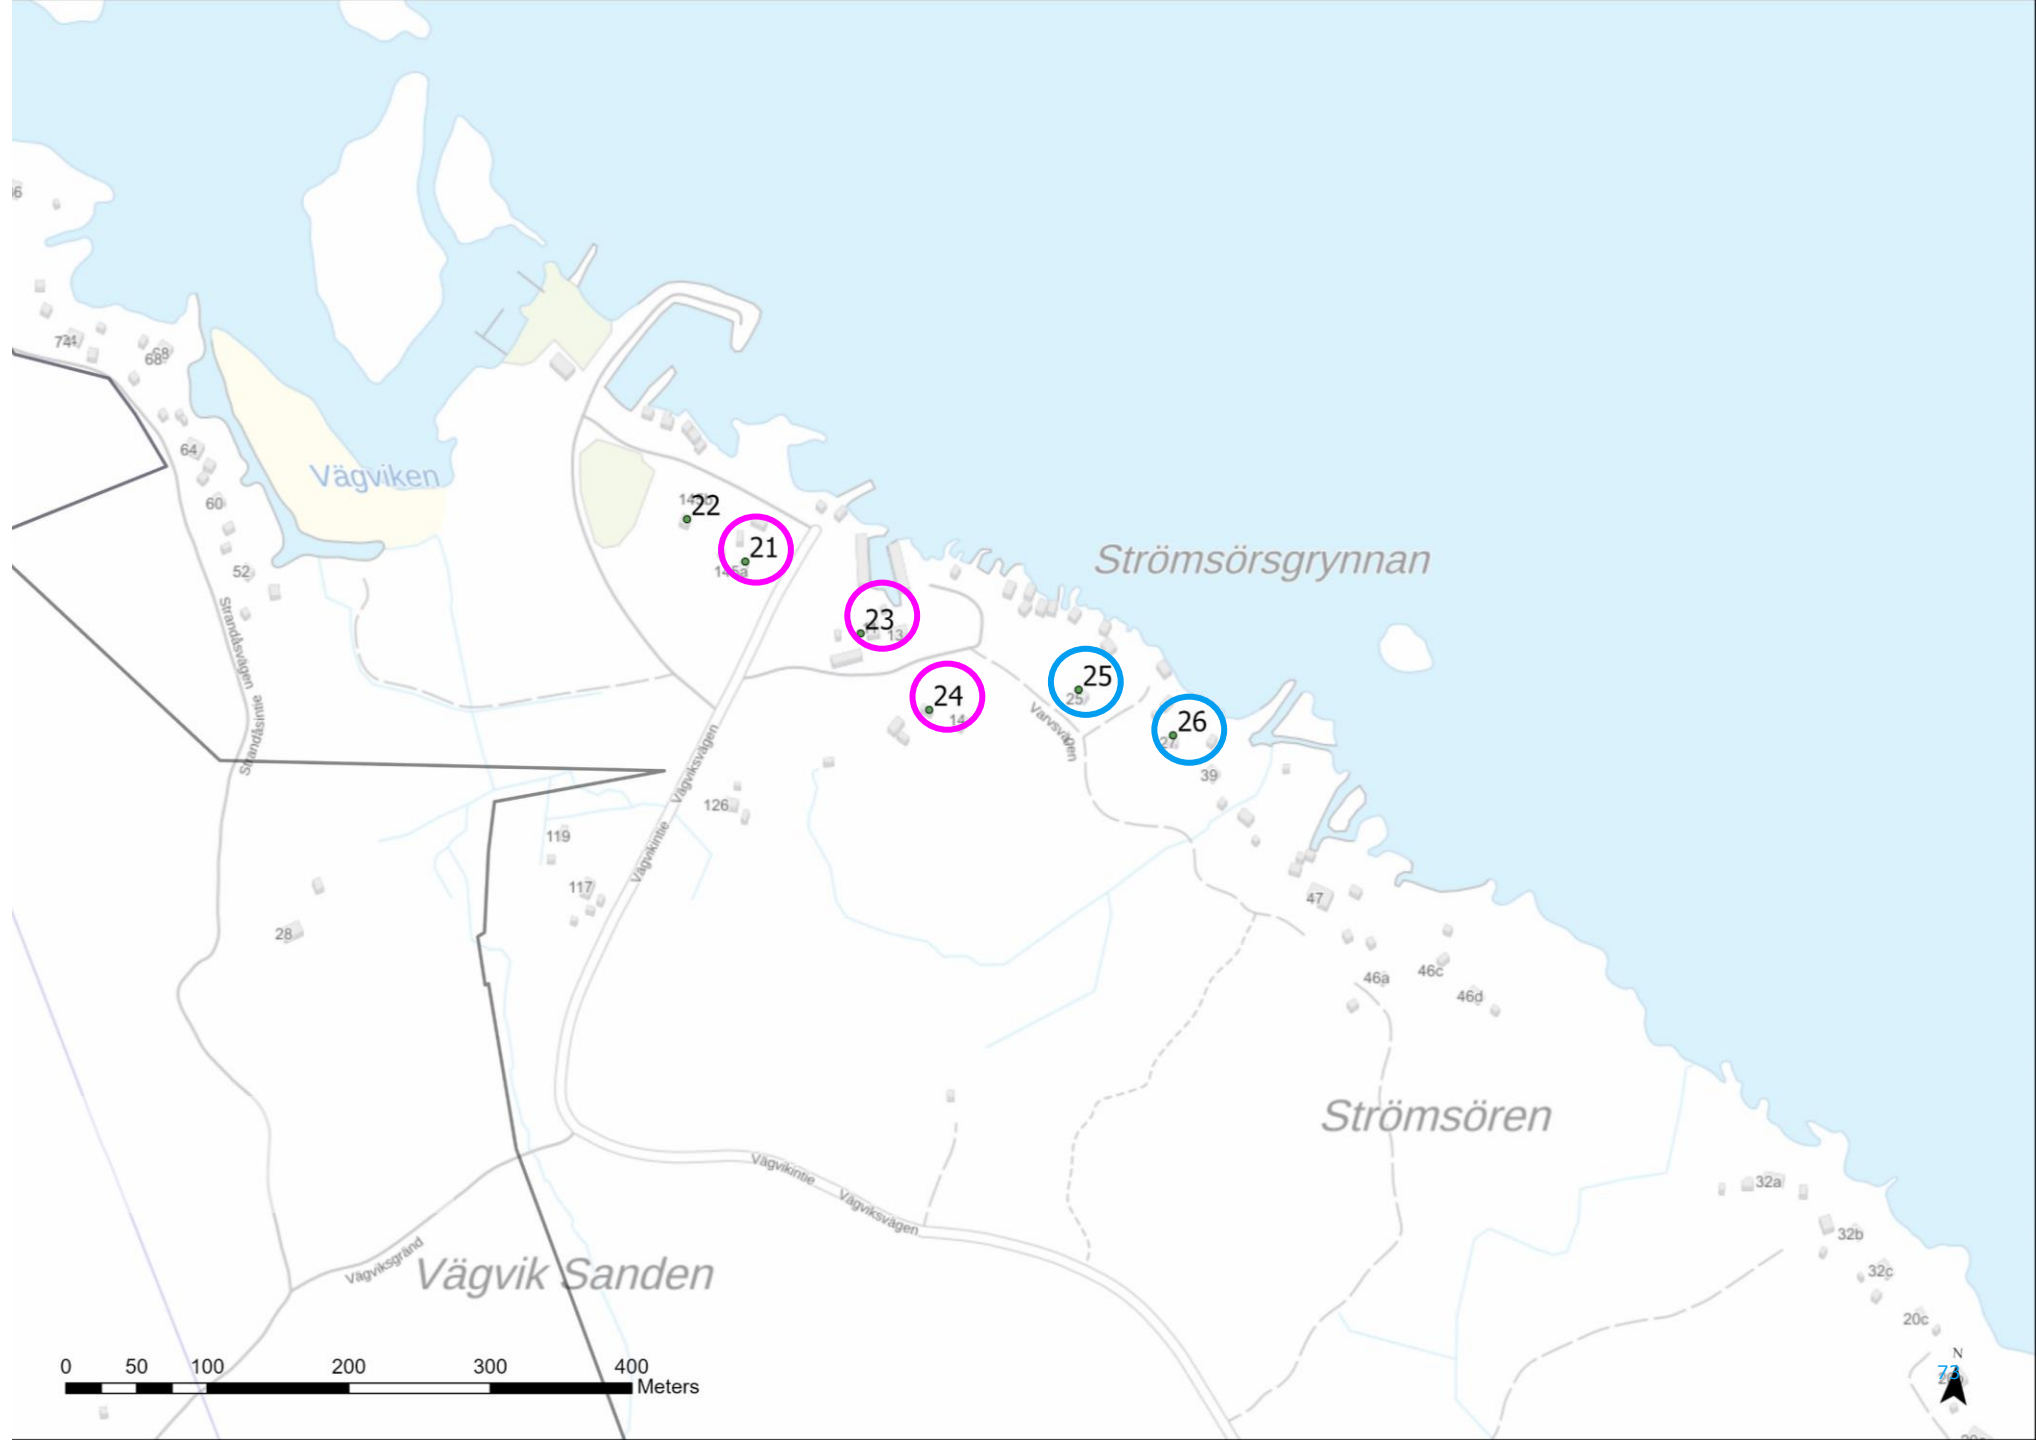
Objekt 21–26

Vägvik

Gamla bostadshus från början av 1900-talet har bevarats i anslutning till hamnen.
