Malax strandgeneralplan / Maalahden rantayleiskaava

Kulturmiljöinventering

25.2.2026

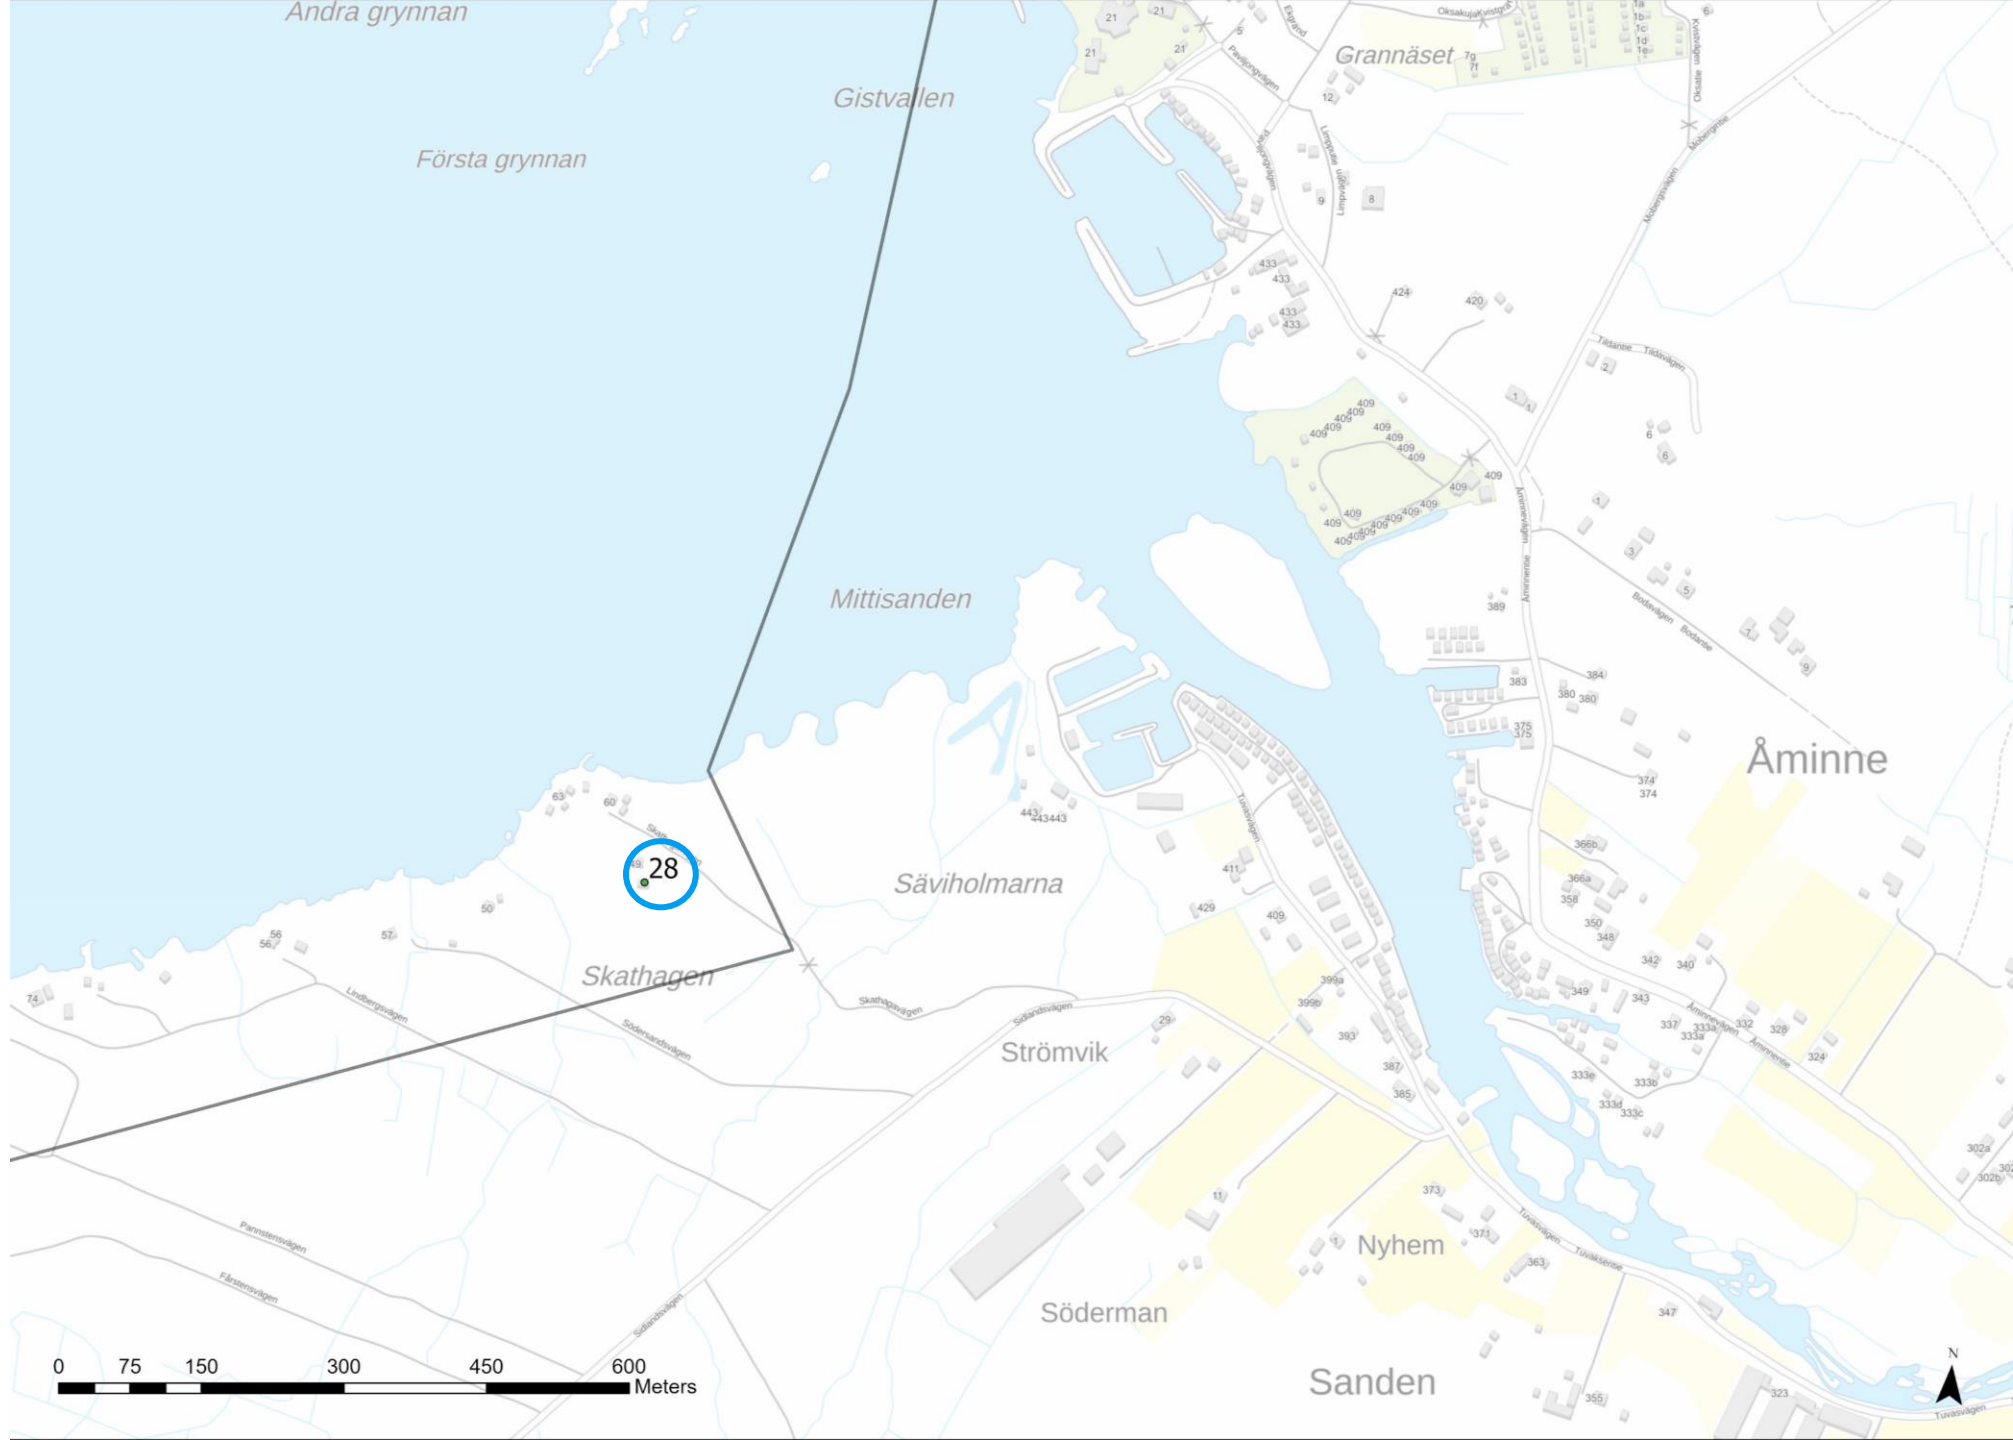
Objekt 28

Sanden (Skathagen)

Det finns en större villa i området från början av 1900-talet.

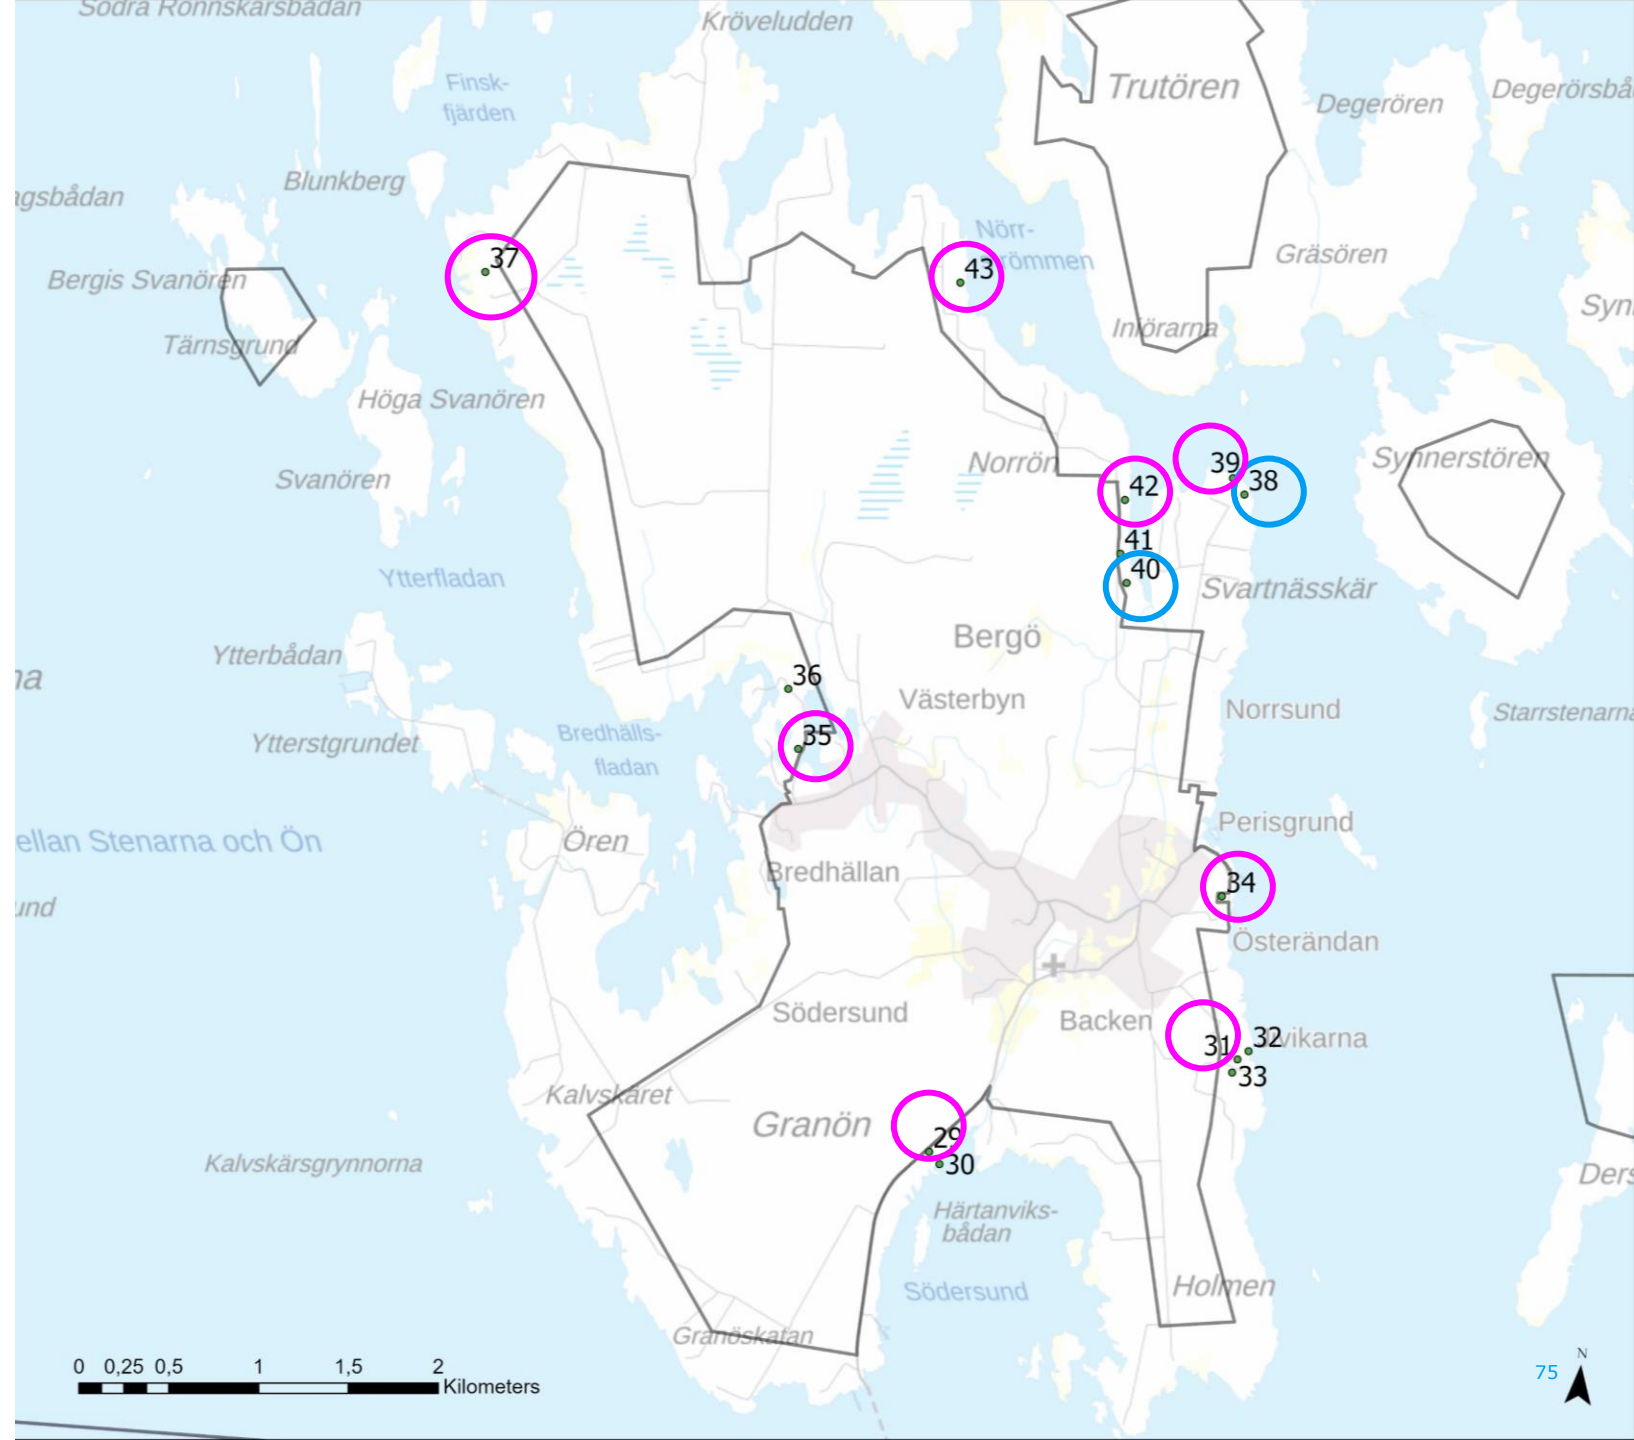
Objekt 29–39

Bergö

Såväl stora villor och kustösterbottniska hus från början av 1900-talet liksom för Malax typiska traditionella allmogehus från samma epok har bevarats i området.
