Byggnadsinventering

Malax strandgeneralplan

Bilaga 1. Objektkort, inre skärgården

25.2.2026

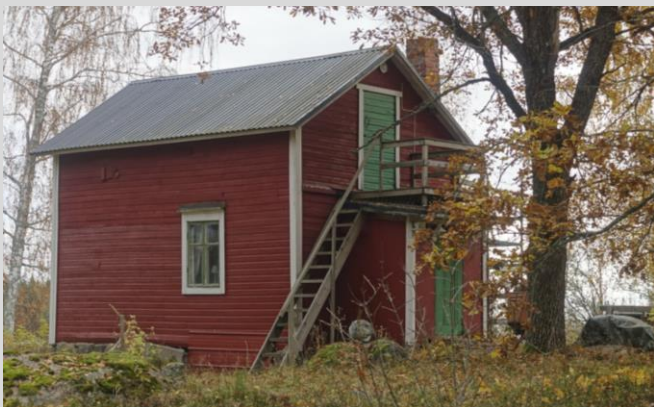
Fritidshus (1), fasad mot väster.

Fritidshus (1) år 1920 (b.reg.)

Byggnad med 1 ½ våningar, typisk för området, med trappor utanför byggnaden upp till övre våningen. Fasadfärgen är röd, med vita hörnbräden och gröna detaljer. Byggnaden håller på att genomgå en grundlig renovering. Den västra fasaden är fortfarande den ursprungliga.

Det rekommenderas att gårdsområdet med byggnader beaktas/skyddas i planen som en helhet. Byggnadens småskaliga utförande bör uppmärksammas och byggnaderna bör repareras på ett sätt som bevarar och återställer deras värden.

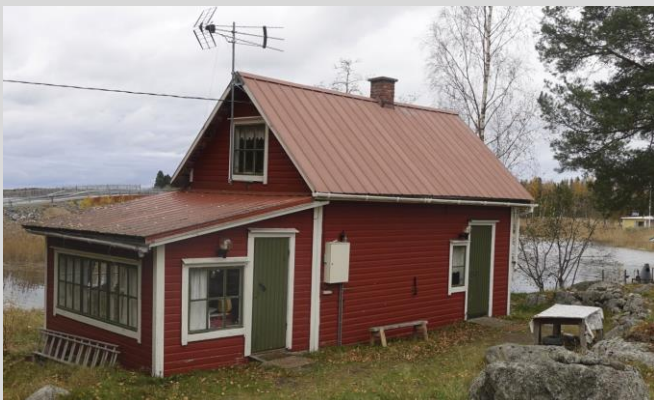
Fritidshus (2), fasad mot öster.

Fritidshus (2) år 1950 (b.reg.)

Ett 1 ½-planshus som är typiskt för området. Byggnaden har byggts ut i gaveln. Fasadfärgen är röd, med vita hörnbräddor och gröna detaljer.

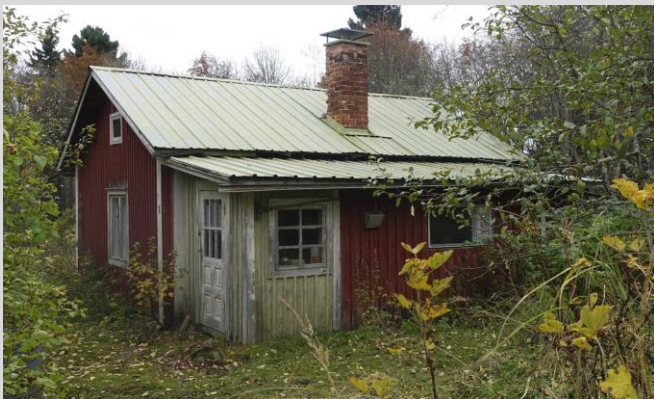
Fritidshus (3), fasad mot öster.

Fritidsbyggnad (3) slutet av 1800-talet - början av 1900-talet

Det äldsta stockhuset med knutskallar. Byggnaden är lägre än de andra byggnaderna i området. Den har byggts ut vid den västra fasaden. Fasadfärgen är röd, vita hörnbräddor. På gården finns en brunn och på andra sidan vägen ett gammalt skjul som förmodligen har använts för förvaring av fisk.

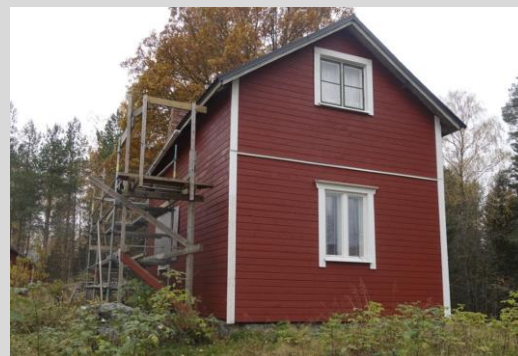
Fritidshus (1), fasad mot öster.

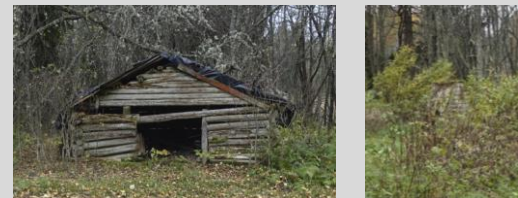
Gårdsbyggnad/fiskhus och brunn.

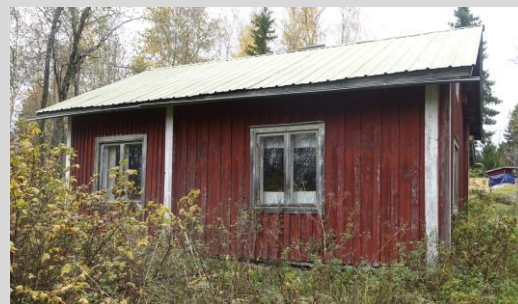
Fritidshus (3), fasad mot väster.

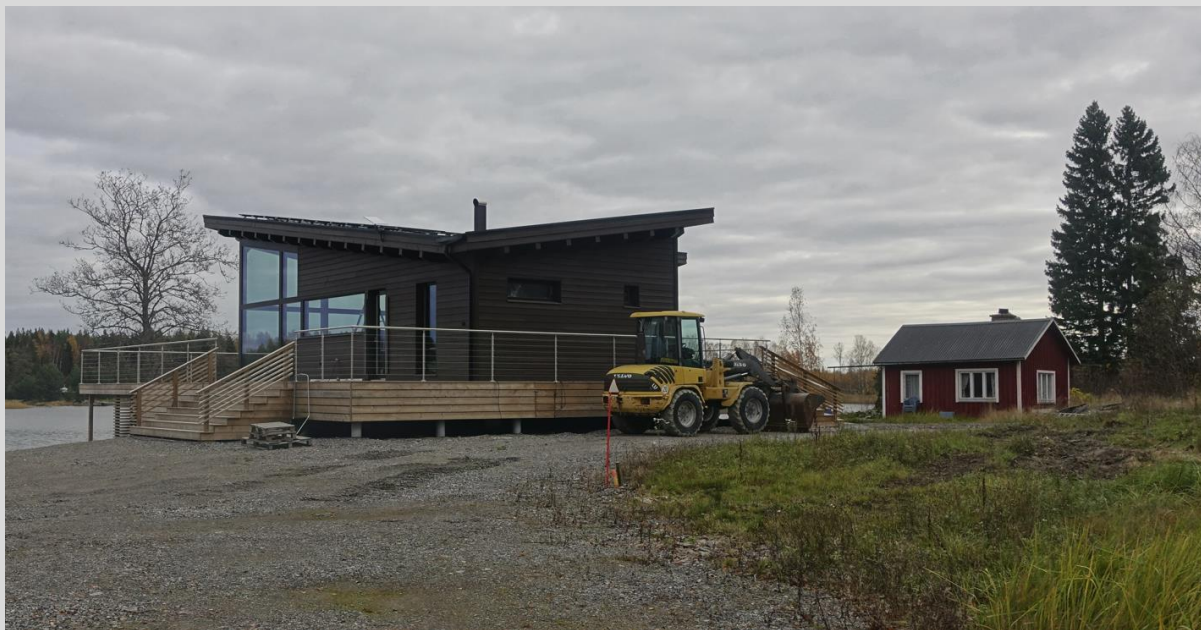
Modernt fritidshus och gårdsbyggnad från 1950-talet.

Litet typiskt, rött 50-talshus med vita hörnbräden och detaljer. Fönstren på byggnaden har bytts.

Eftersom gårdsområdet inte har bevarats i sin helhet, kräver inte byggnaden i sig något skydd.

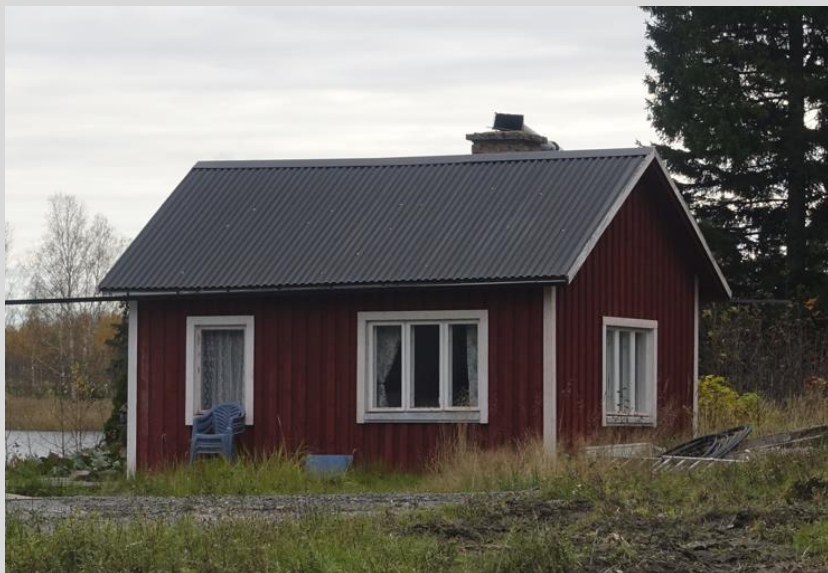
Gårdsbyggnad från 1950-talet.

Gårdsbyggnad 1950-talet

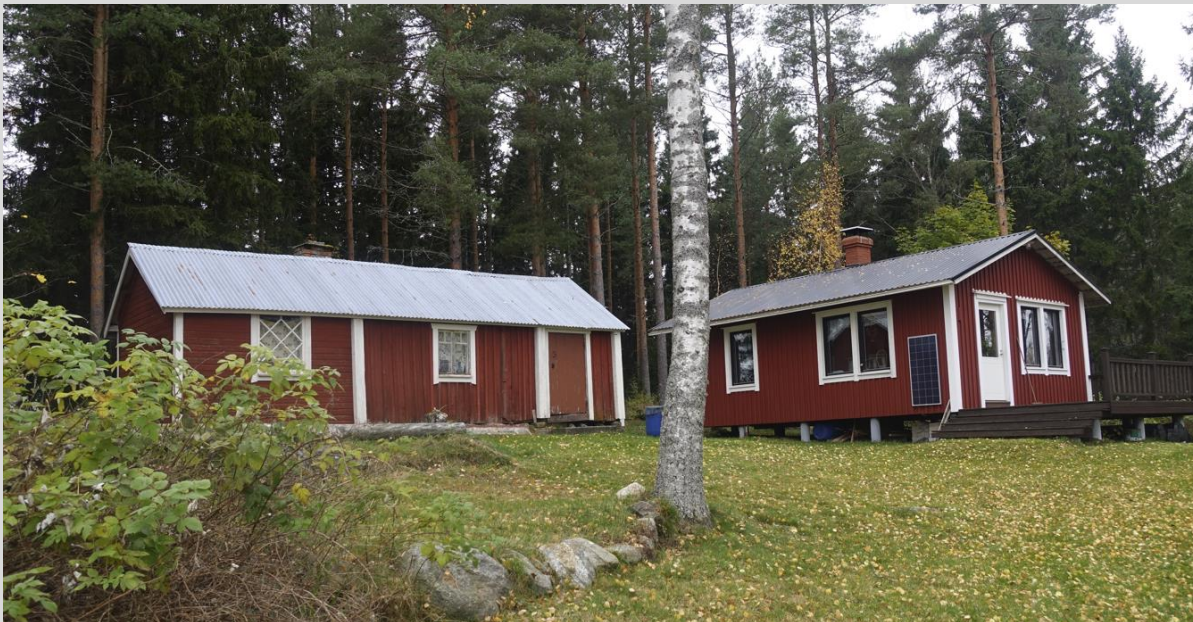
Till vänster byggnaden från början av 1900-talet. Till höger det nya fritidshuset.

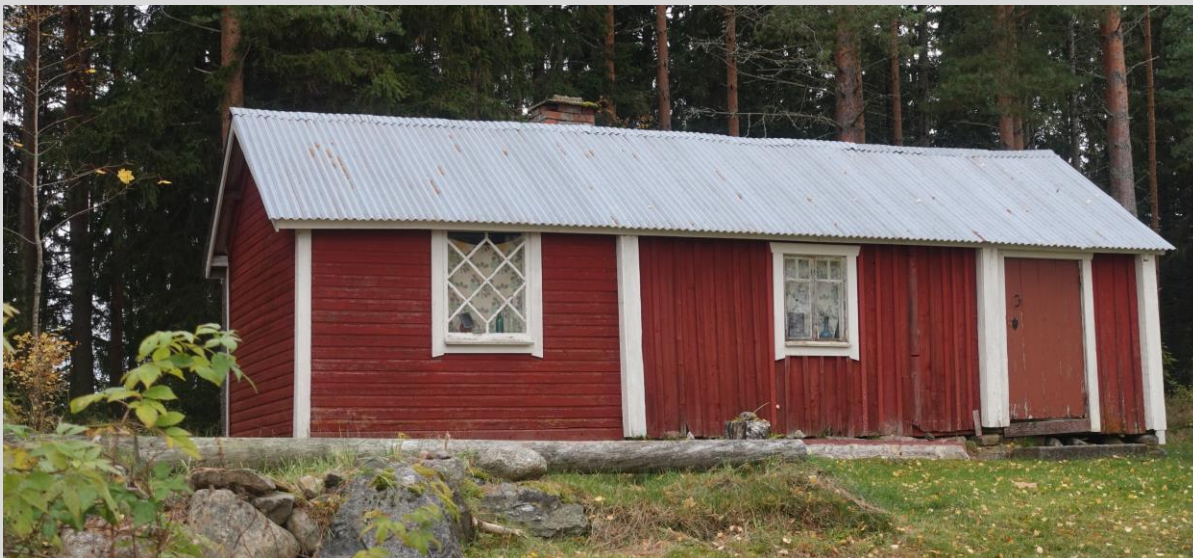
Gårdsbyggnad från slutet av 1800-talet / början av 1900-talet.

Röd lång, förlängd byggnad som kan härröra till och med från 1800-talet. I den gällande planen har byggnaden beteckningen för ett kulturhistoriskt objekt: välbevarat fiskarhus. Den ursprungliga delen är av stockar med knutskallar. Den förlängda delen är troligen från 1930-talet, enligt uppgifterna i byggnadsregistret. Fönstret på den förlängda delen har ett för jugendstil typiskt spröjs. Takmaterialet har förnyats (omålad profilerad plåt). Byggnadens grund är av natursten.

Det rekommenderas att den äldre byggnaden ska skyddas i planen. Reparationer ska utföras på ett sätt som tar hänsyn till de ursprungliga värdena.

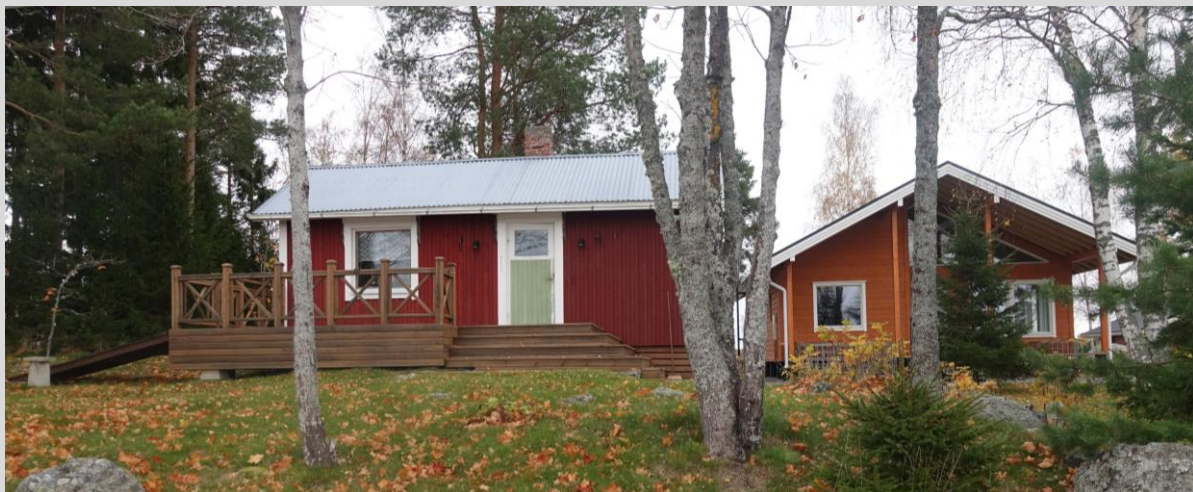
Till vänster byggnaden från början av 1900-talet. Till höger det nya fritidshuset.

Litet rött hus i fiskarhusstil med vita hörnbräden och detaljer. Fönstren och takbeläggningen har bytts ut. Framför huset har man byggt en altan.

Eftersom gårdsområdet inte har bevarats i sin helhet, kräver inte byggnaden i sig något skydd. Det rekommenderas dock att byggnaden ska bevaras och att reparationerna ska återställa byggnadens värden.

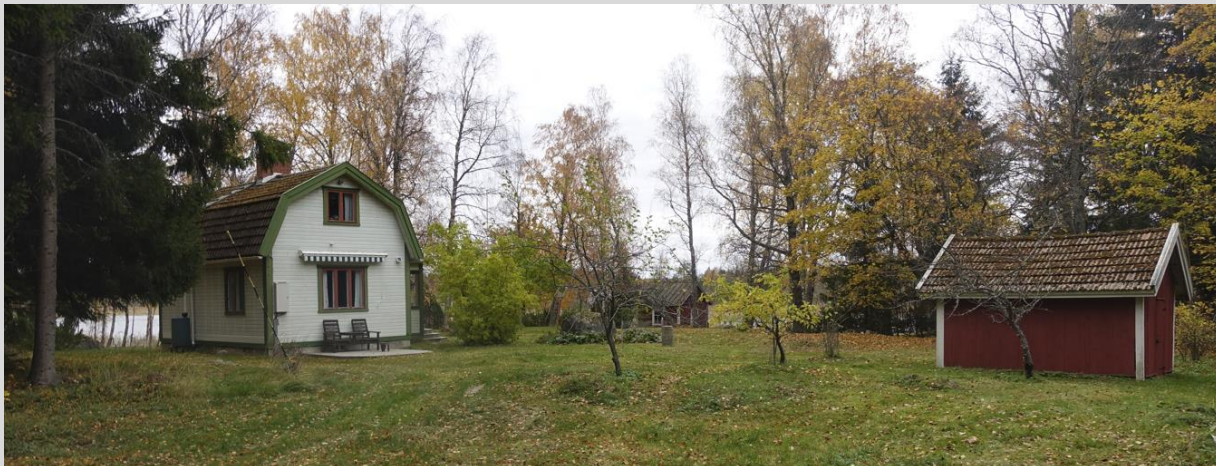
Gårdsområdet: fritidshus, bastu och gårdsbyggnad.

Fritidshus (villa) med mansardtak, typiskt för tidsperioden och uppfört i stil med ett bostadshus. Byggnadens fönster och dörrar samt tegeltak är de sannolikt ursprungliga. Årtalet 1960 i byggnadsregistret tyder på att byggnaden har reparerats vid den tiden. En markis och en låg altankonstruktion har lagts till på södra fasaden.

Det rekommenderas att gårdsområdet och dess ursprungliga gårdsbyggnader ska skyddas. Reparationer ska utföras på ett sätt som tar hänsyn till de ursprungliga värdena.

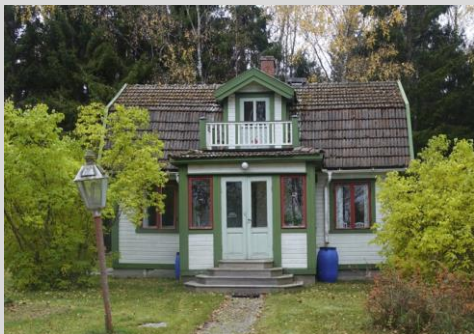
Fritidshusets huvudfasad samt fasad mot väster.

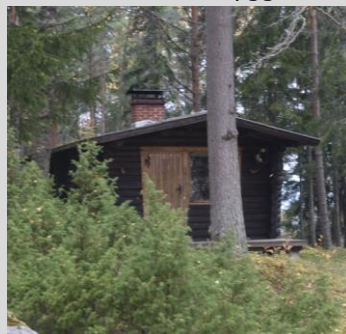
Bastu.

Liten bastubyggnad på en strandklippa, företräder antagligen det ursprungliga byggnadsbeståndet på gårdsområdet.

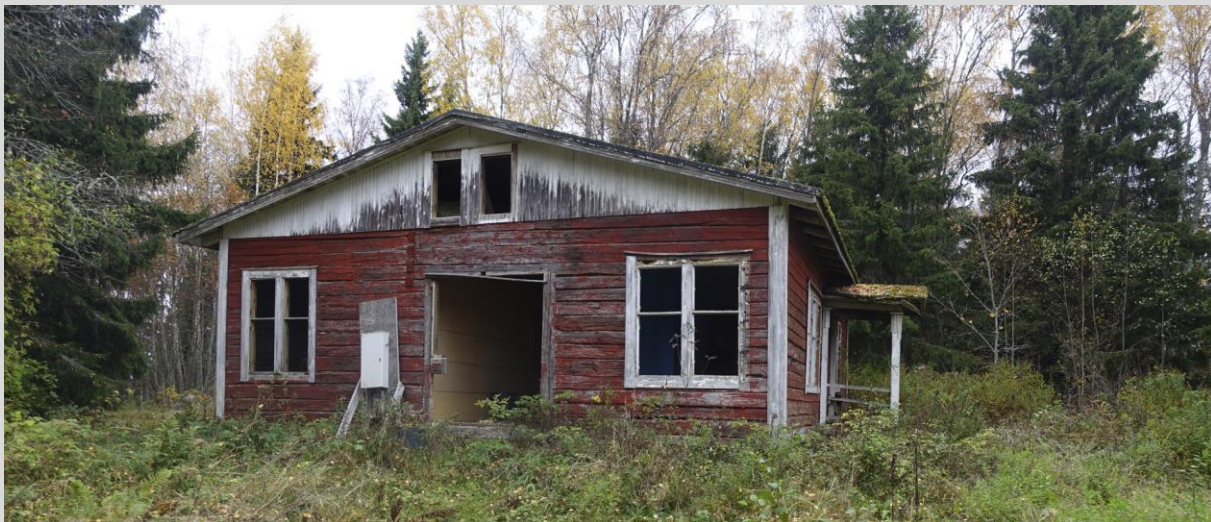
Fritidshus.

Timrad byggnad med bred stomme. Det är uppenbart att byggnaden blivit i dåligt skick.

På grund av det påtagliga dåliga skicket har byggnaden förlorat sitt historiska värde.

Förutsätter inget skydd.

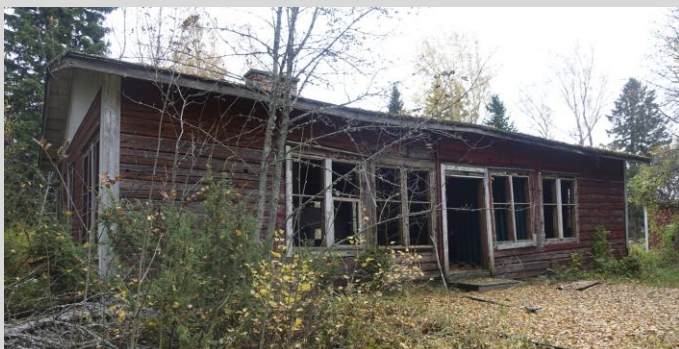
Fritidshus början av 1900-talet

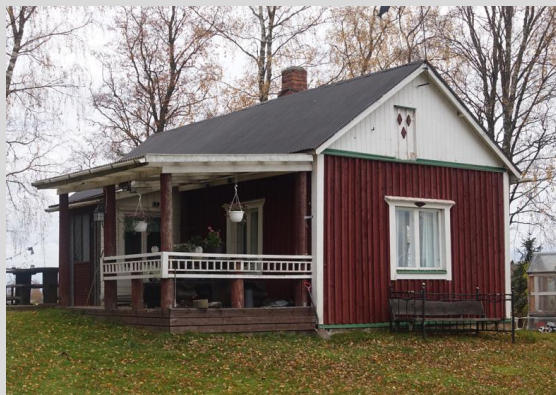
Det äldsta fritidshuset på gårdsområdet.

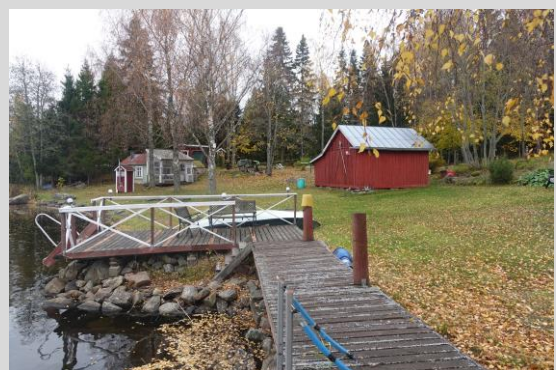
Gårdsområdet. Det röda båthuset i mitten är antagligen från år 1937.

Den röda gårdsbyggnaden, som företräder samma period som det äldsta fritidshuset, har årtalet 1937 på väggen. Byggnaden har ett byggnadstraditionellt värde som kompletterar den ursprungliga gårdsområdet.

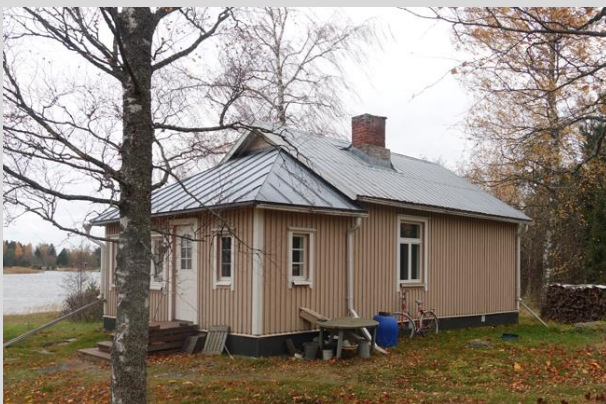
Fritidshus från 1940-talet.

En villa som påminner om ett egnahemshus, byggnadens stomme är den ursprungliga. Stommen kan till och med vara ännu äldre. Taket har förnyats. Fönstren har förnyats, en del av fönstren passar in i den ursprungliga stilen medan en del är nyare och bredare. Takmaterialet och ytterdörren har förnyats. Byggnaden har byggts ut i gaveln.

På grund av ändrings- och reparationsåtgärderna är det svårt att uppskatta tidpunkten för uppförandet av fritidshuset och därför anses det inte ha något kulturhistoriskt värde.

Förutsätter inget skydd.

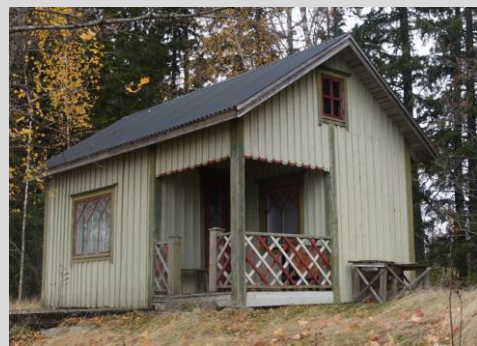
Fritidshus från 1930-talet.

Det lilla fritidshuset har en indragen ingång och öppen veranda. Enligt byggnadsregisteruppgifterna har byggnaden daterats till år 1948, men jämfört med det övriga byggnadsbeståndet i området skulle byggnadstidpunkten kunna vara tidigare. Byggnaden har rutiga spröjs på fönstren samt ett räcke med korsverk. Fönstren och ytterdörren är i original. Takmaterialet har förnyats. I Petalax finns ett bostadshus i samma stil från 1930-talet (färgsättning och detaljer). Byggnaden i Petalax har ritats av Jan Udell från Amerika. I byggnaderna kan man se den amerikanska stilen som förekom under perioden i fråga.

Fritidshuset från 1930–1940-talet representerar tidigt, småskaligt byggande i jugendstil (representativitet). Byggnaden har bevarat sin exteriör väl (autenticitet). De gjorda reparationerna är lämpliga med hänsyn till byggnadens kulturhistoriska värden. Gårdsområdet är ett exempel på småskaligt byggandet under villabosättningens etableringsfas (historiska värden). Gårdsområdet är beläget på en vacker plats högt uppe i terrängen (landskapsvärden).

Det rekommenderas att gårdsområdet samt byggnaderna från 1930–1940-talet ska bevaras. Skalan bör beaktas och reparationer bör vara sådana som bevarar det ursprungliga värdet.

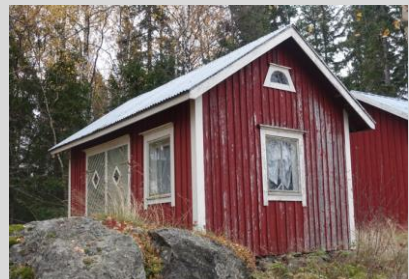
Gårdsbyggnad / gäststuga.

Gästhuset representerar sin byggnadsera och har drag av jugendstil (det lilla fönstret). Byggnaden har byggnadshistoriskt värde som en byggnad som kompletterar gårdsområdet.

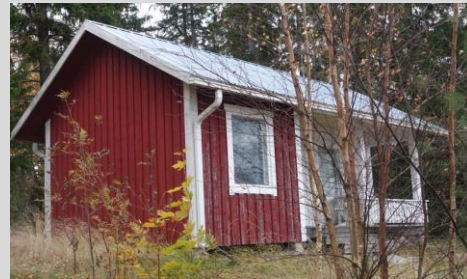
Fritidsbostad från 1980-talet.

Ett litet fritidshus som representerar den stil som rådde denna period.

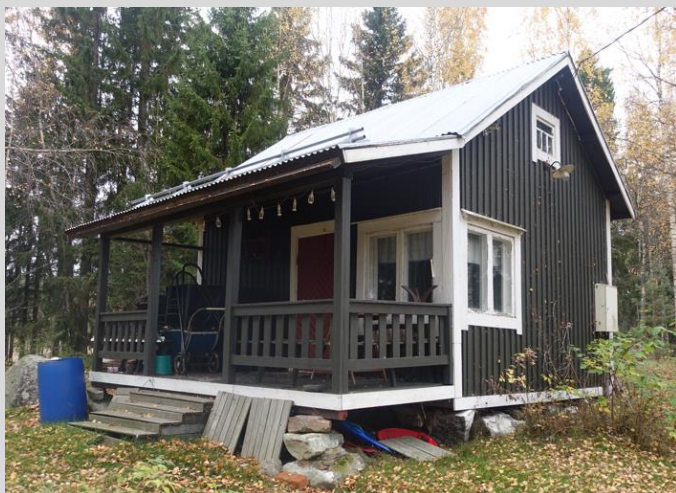
Fritidshus från 1930-talet.

Det lilla fritidshuset har hörnfönster och en för perioden typisk ytterdörr i salmiakmönstrad panel. Fönstren och ytterdörren är i original. Takbeläggningen har bytts ut till profilerad plåt. Framför byggnaden finns en täckt altan längs hela fasaden. Byggnadens färgsättning är atypisk.

Fritidshuset från 1930-talet representerar det tidiga, småskaliga byggandet i området (representativitet). Byggnadens ursprungliga historiska värdena hör antagligen samman med marina näringar och med perioden därefter då villabosättningen etablerade sig (historiska värden). Byggnaden har bevarat sin exteriör väl (autenticitet). Största delen av de gjorda reparationerna är lämpliga med hänsyn till byggnadens kulturhistoriska värden.

Gårdsområdet som helhet bedöms inte ha sådana kulturhistoriska värden som skulle förutsätta skydd. Det rekommenderas att fritidshuset från 1930-talet ska bevaras som ett exempel på det tidiga byggandet i området.

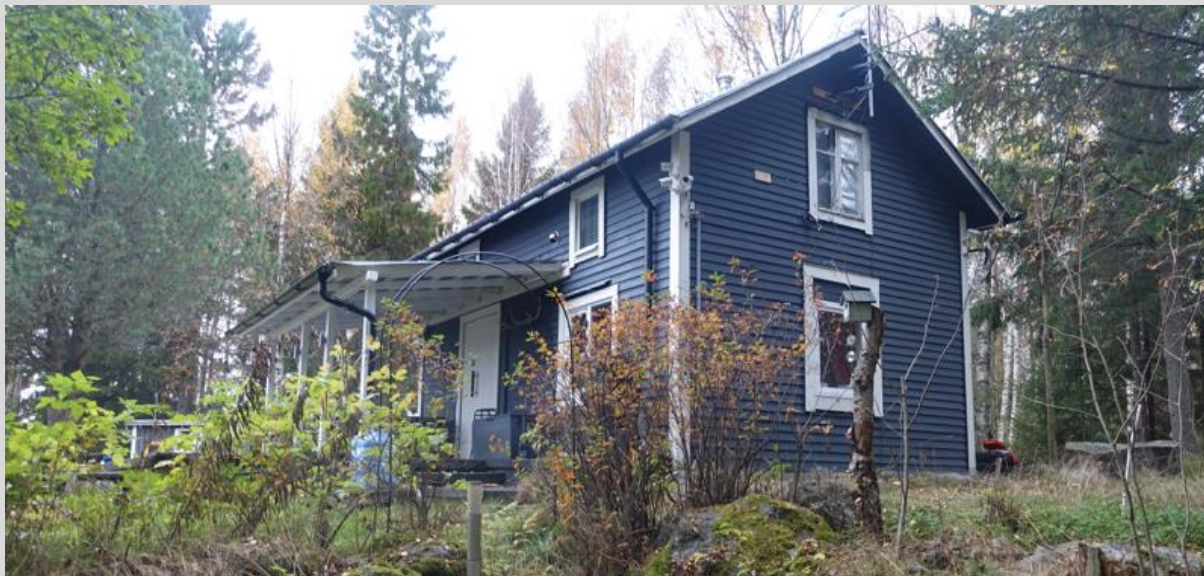
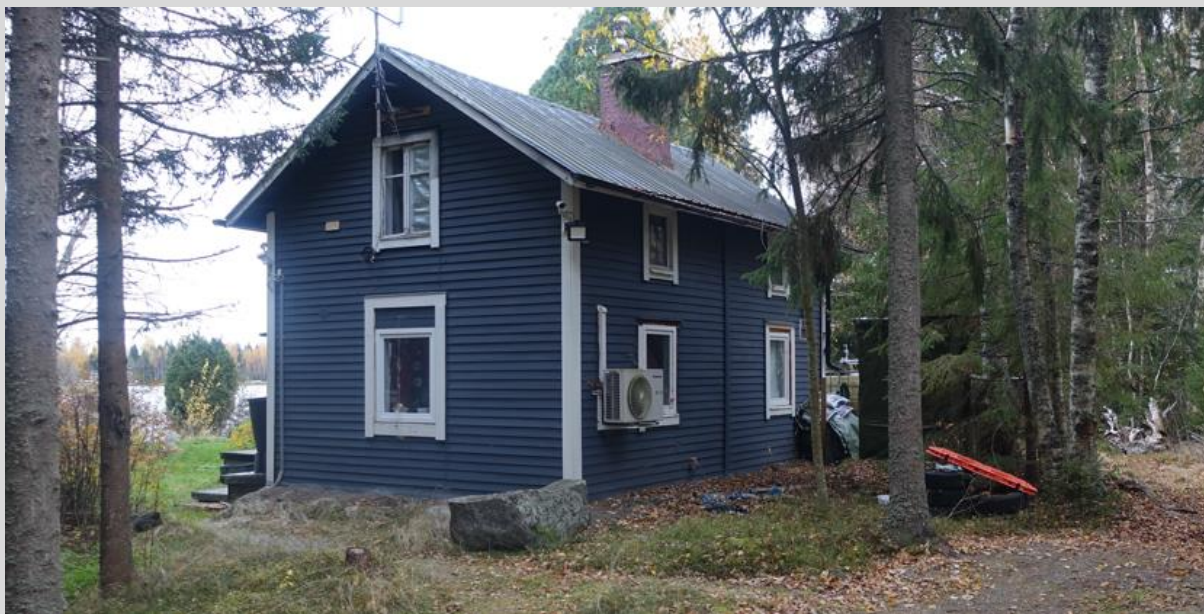
Fritidshus från 1920-talet.

I det lilla egnahemsliknande fritidshuset har man bytt ut fönstren och ytterdörren samt förnyat fasadbeklädnaden. Fönstren motsvarar inte byggnadens ursprungliga stil. Byggnadens stomme har bevarats i original. Framför ytterdörren har man byggt en täckt altan.

Stommen är väl bevarad, men i övrigt försämrar de gjorda ändringarna fritidshusets historiska värde.

Byggnaden bedöms inte ha sådana kulturhistoriska värden som skulle förutsätta skydd.

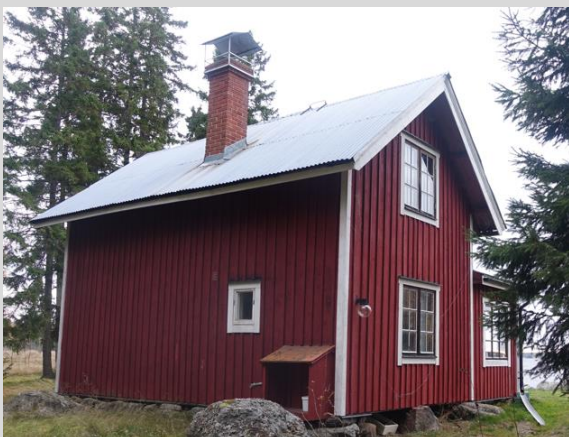
Fritidshus från 1930-talet.

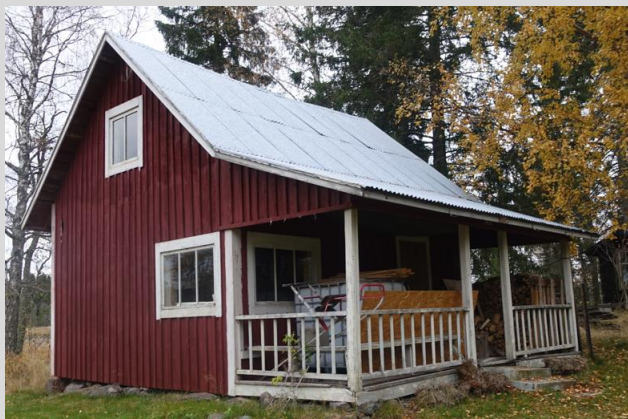
Fritidshus från 1930-talet.

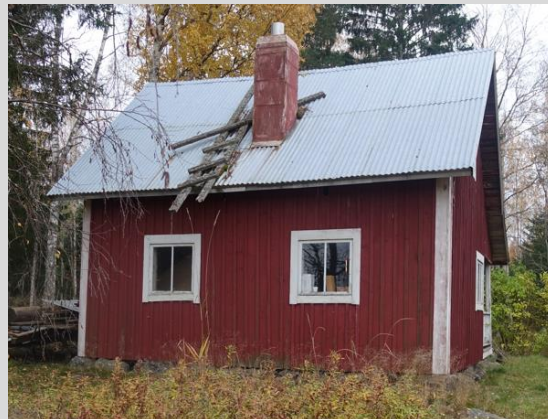
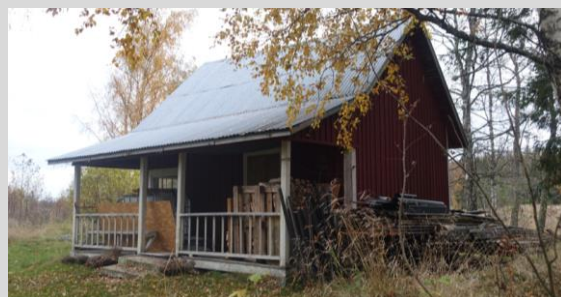
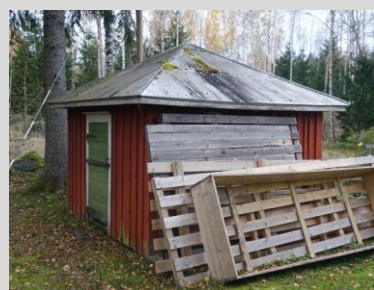
Fritidsbyggnad från 1930-talet, stenfot och ursprunglig gårdsbyggnad.

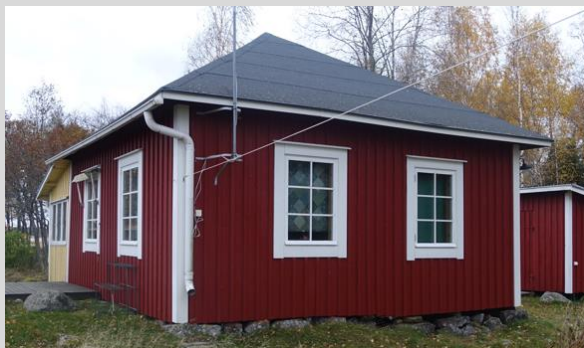
Det lilla röda fritidshuset har hörnfönster och framför en täckt veranda som är lika bred som hela fasaden. Fönstren är originalfönster. Takbeläggningen har bytts ut till profilerad plåt. Byggnadens grund är av natursten.

Fritidshus från 1930-talet.

Det rekommenderas att gårdsområdet med byggnader ska skyddas/beaktas i planen. Reparationer ska utföras på ett sätt som tar hänsyn till de ursprungliga värdena.

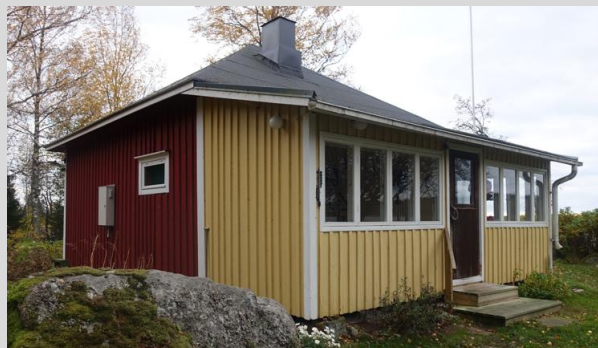
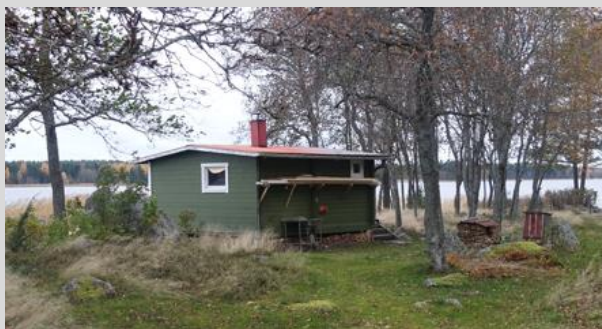
Strandbastu och skjul.

Strandbastu 1983 (r.rek) och dass.

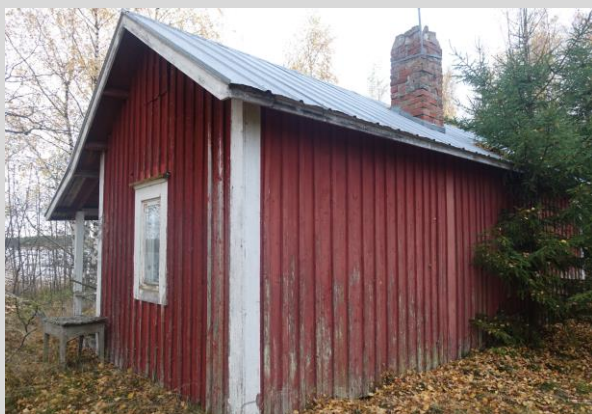
Fritidshus.

Den långa timmerbyggnaden har troligen utvidgats. Fönstren har eventuellt bytts. Byggnadens ytterdörr är en för 1930-talet typisk spegeldörr och den andra dörren är återigen en typisk boddörr. En liten del av ingången är täckt. Räcken är trasiga. Takbeläggningen har bytts ut till profilerad plåt. Byggnaden har en traditionell röd färg med vita detaljer.

Det rekommenderas att gårdsområdet med stengärdsgårdar och byggnader ska skyddas som ett exempel på det tidiga, småskaliga byggandet i området. Reparationer ska utföras på ett sätt som tar hänsyn till de ursprungliga värdena.

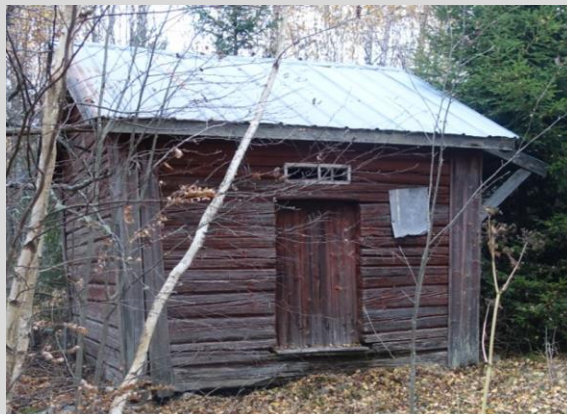
Gammal bod.

På gården finns en gammal (eventuellt från 1800-talet) liten timrad bod som kan ha flyttats eller hört samman med fiske. Boden har bevarat sin ursprungliga exteriör väl (autenticitet) och är en viktig del av gårdsområdet som helhet.

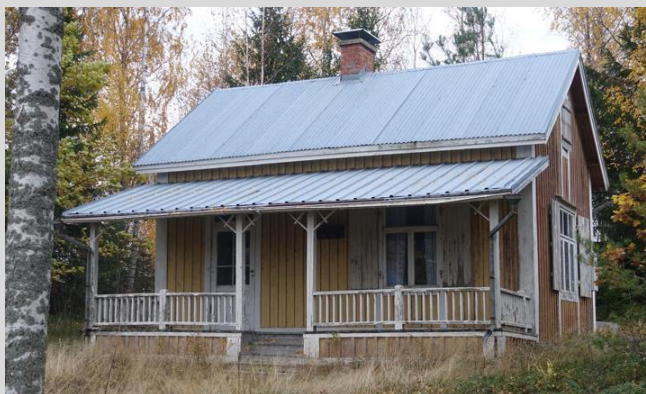
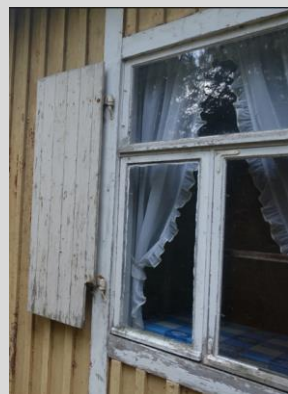
Fritidsbyggnad från 1930-talet.

Det lilla fritidshuset har fönster och ytterdörr i original. Fönstren har fönsterluckor. Takbeläggningen har förnyats. Byggnaden har en grund i natursten och en öppen, täckt altan längs hela fasaden. Byggnaden har detaljer i jugendstil (räcken, pelare). Stildragen kan ha kommit från Amerika (exempel på detta finns även på andra håll i Malax).

Det rekommenderas att gårdsområdet med stengärdesgårdar och byggnader ska skyddas som ett exempel på det tidiga, småskaliga byggnandet i området. Reparationer ska utföras på ett sätt som tar hänsyn till de ursprungliga värdena.

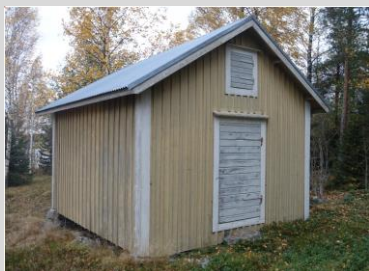
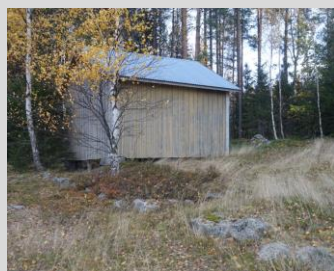
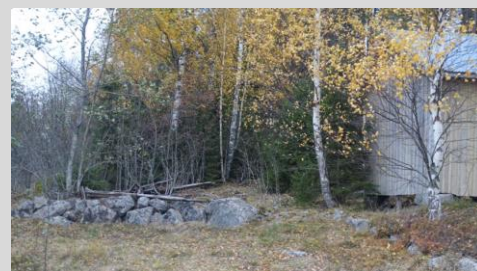
Gårdsbyggnad/bod samt f.d. strandstenar.

Gårdsområdet omfattar en bod från samma tidsperiod som huvudbyggnaden. Boden har bevarat sin ursprungliga exteriör väl (autenticitet) och är en viktig del av gårdsområdet som helhet.

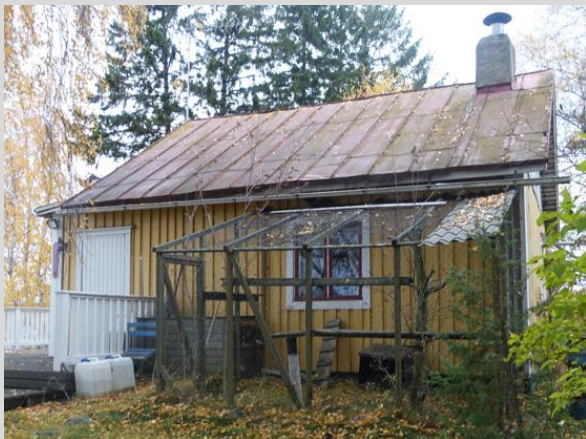
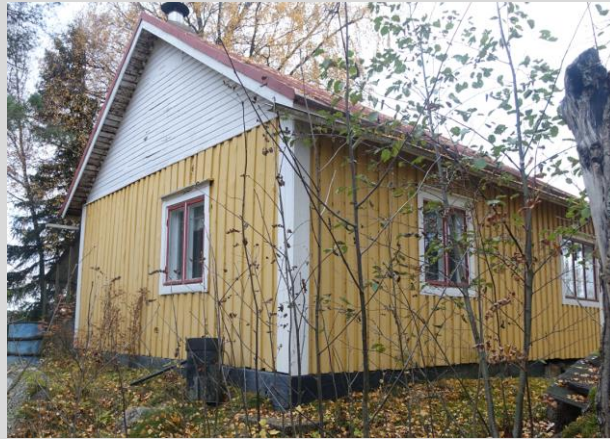
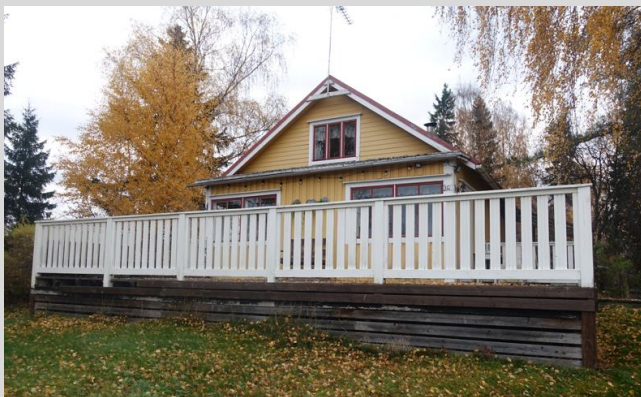
Fritidsbyggnad från 1920-talet.

Byggnaden har ursprungliga fönster och dörrar, med maskinfalsad plåt som takbeläggning. Takbeläggningen är antagligen den ursprungliga. I slutningen, vid gaveln mot stranden har man byggt en stor altan. Fasaden har beklättts med lockpanel uppskattningsvis på 1970–1980-talet. Byggnaden har förmodligen fått en ytterdörr till vid samma tidpunkt.

Förutsätter inget skydd.

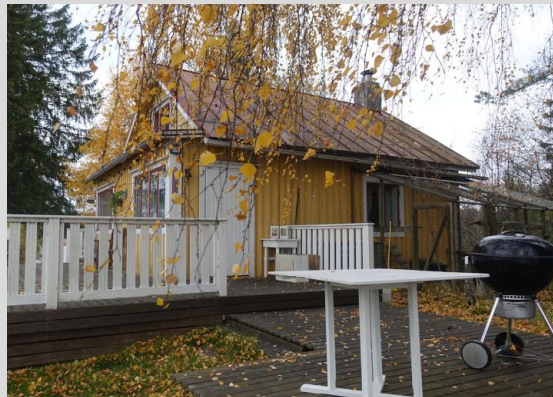
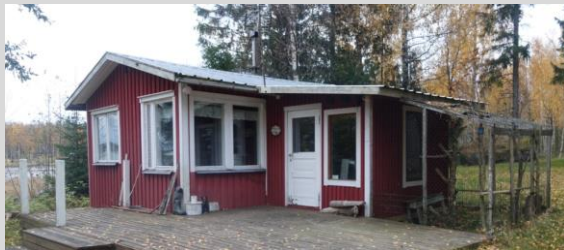
Fritidshus från 1970-talet (2).

Fritidshus (2) från 1971 med dass.

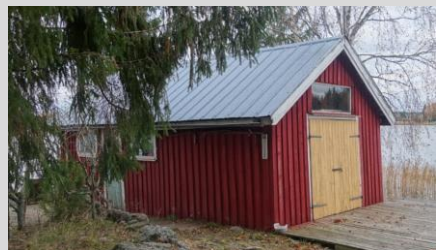
Båthus och dass.

Gårdsområdet omfattar ett båthus från samma period som huvudbyggnaden. Båhuset har bevarat sin ursprungliga exteriör väl (autenticitet). Båhuset har ett byggnadshistoriskt värde som kompletterar dne ursprungliga gårdsområdet.

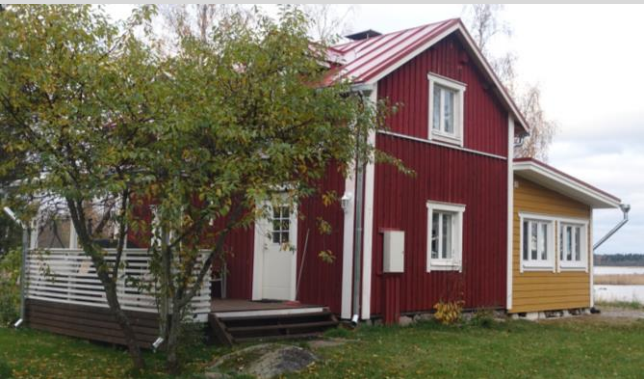
Fritidsbyggnad från 1920-talet.

Rött, timrat hus med knutskallar, 1½ våningar, har utvidgats på fasaden mot havet, vilket är typiskt för fritidshus. Byggnaden har symmetriska taklanterniner på båda sidorna av byggnaden. Byggnaden är totalrenoverad, fönstren, takbeläggningen och ytterdörren har förnyats. Framför huset har man byggt en täckt altan. Eftersom byggnaden har knutskallar, kan byggnadens stomme vara äldre. Byggnadens grund är av natursten.

Det rekommenderas att gårdsområdet med originalbyggnaderna (fritidshuset och gårdsbyggnaden från 1920-talet) ska skyddas som ett exempel på ett tidigt fritidsbebyggelse i området. Reparationer ska utföras på ett sätt som tar hänsyn till de ursprungliga värdena.

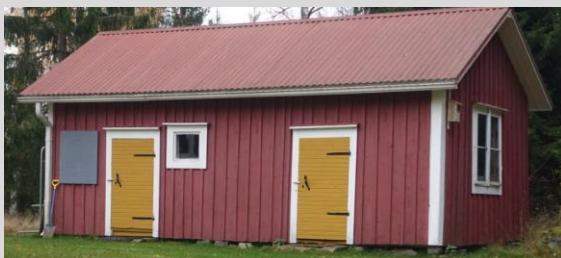
Gårdsbyggnad från ca 1920-talet.

Gårdsområdet omfattar en gårdsbyggnad från samma tidsperiod som huvudbyggnaden. Den har reparerats i den ursprungliga stilen. Byggnaden har byggnadshistoriskt värde som en byggnad som kompletterar gårdsområdet.

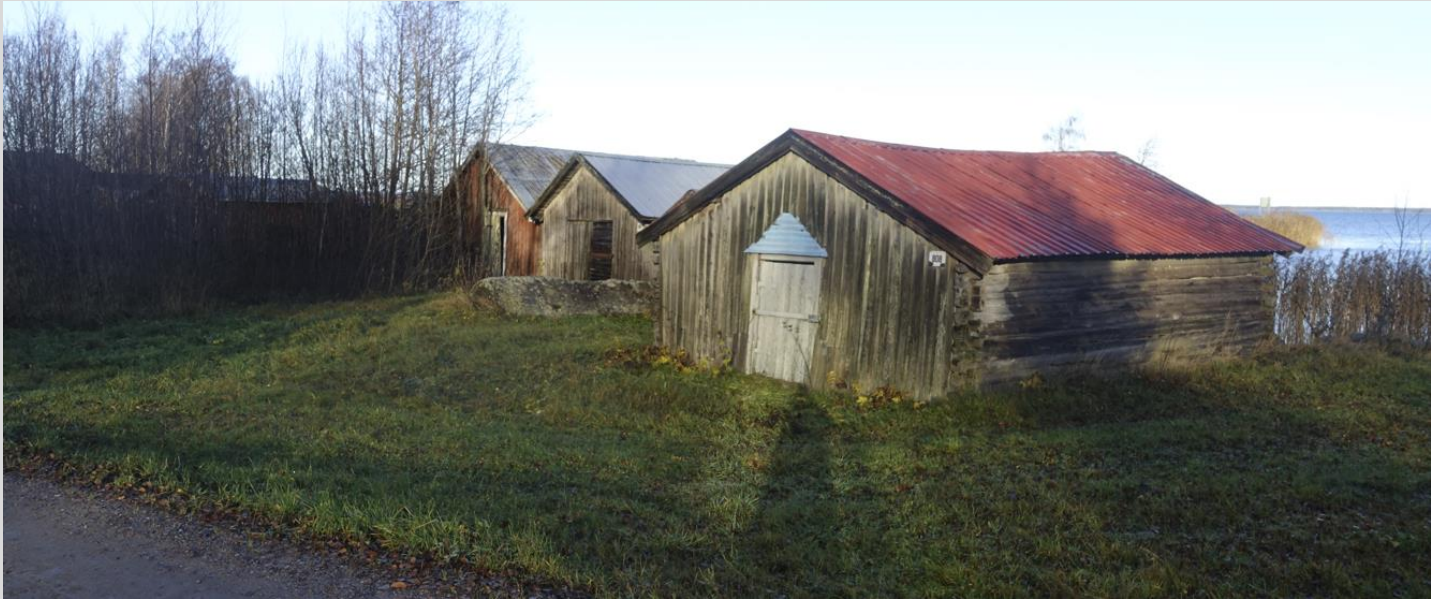
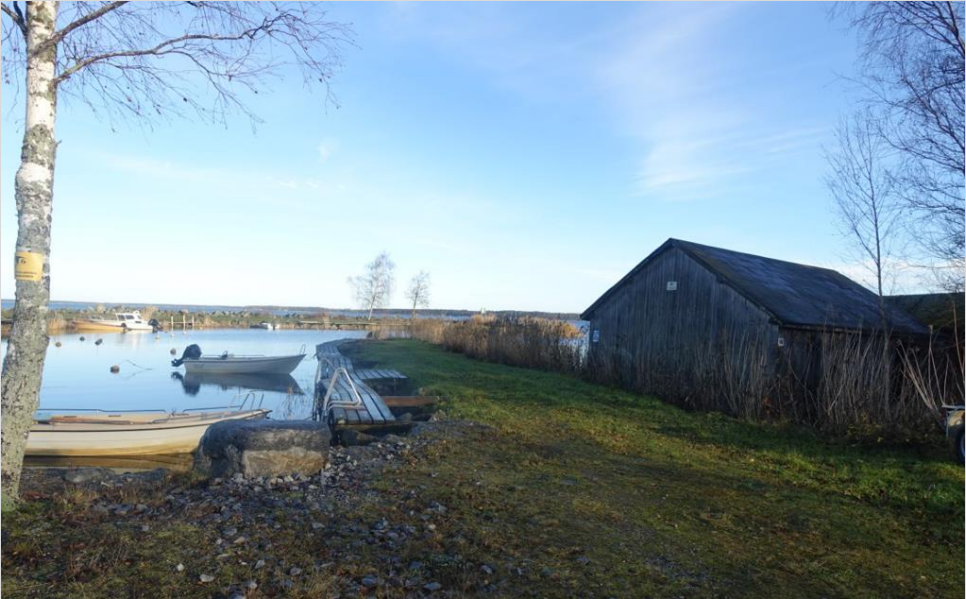
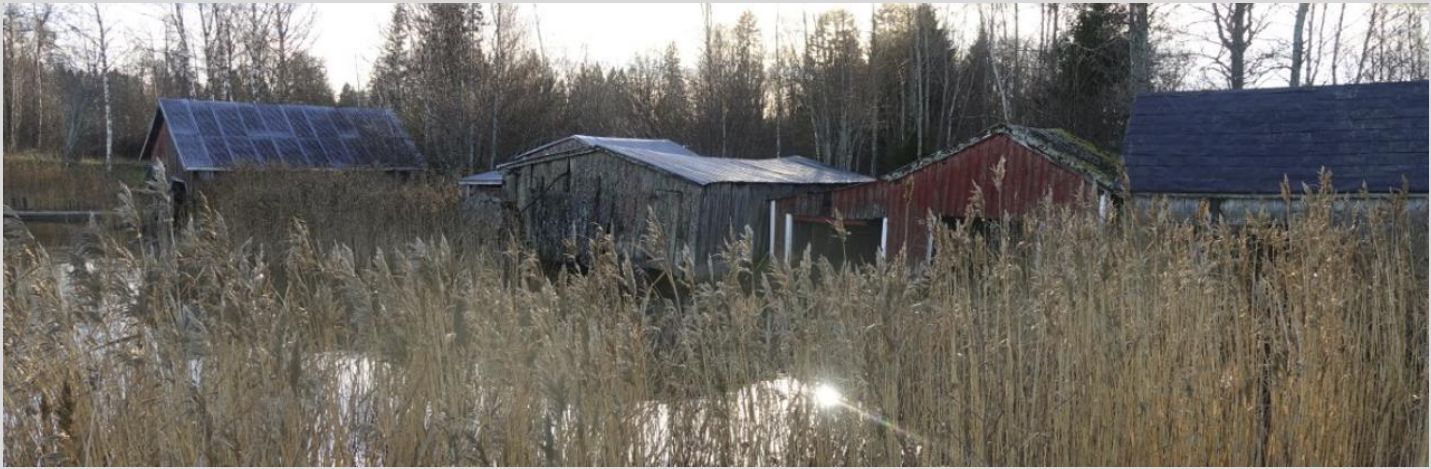
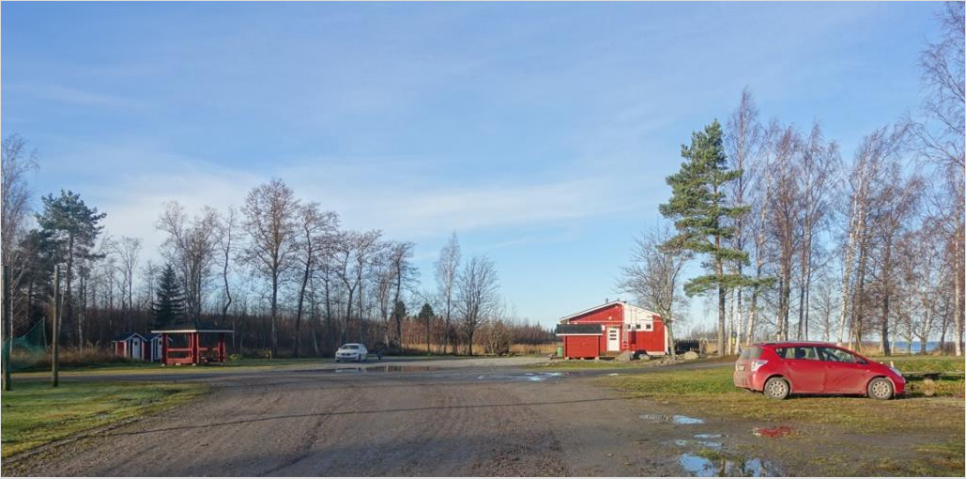
Stenkajen vid ändan av Vägviksvägen och båtklubbens byggnader. Båthus på östra sidan av stenkajen.

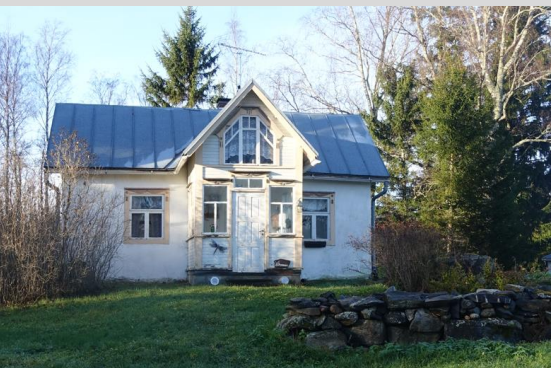
Fritidsbyggnad från 1920-talet.

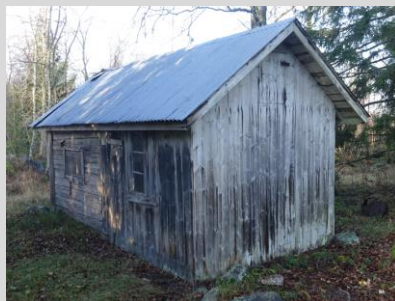
Gårdsbyggnad (2) från tidigt 1900-tal.

Typisk representant för sin tidsperiod (1940–1950-tal) med byggnadshistoriskt värde som kompletterar gårdsområdet som helhet.

Det rekommenderas att gårdsområdet med gårdsbyggnader ska skyddas som ett exempel på det tidiga byggandet i området. Reparationer ska utföras på ett sätt som tar hänsyn till de ursprungliga värdena.

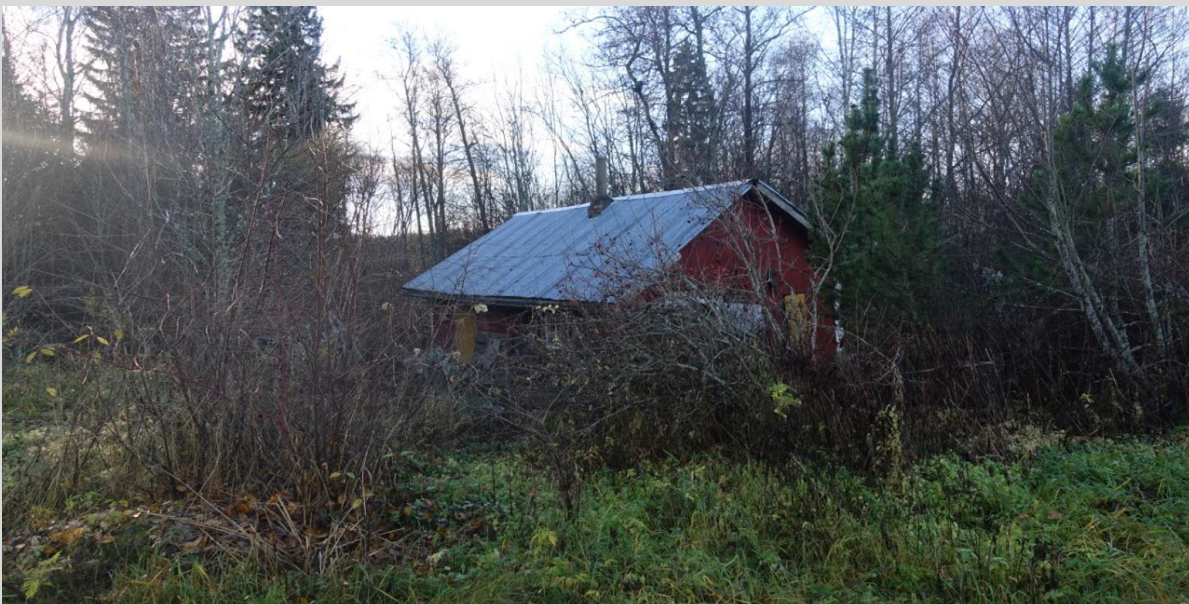
Gårdsbyggnad från ca 1950-talet.

En för tidsperioden typisk röd gårdsbyggnad från 1950-talet med gula dörrar och vita hörnbräden och detaljer. Takbeläggningen har förnyats. Byggnaden har ändrats under den tid den varit i användning.

Relativt väl bevarad gårdsbyggnad som är typisk för byggnadseran (autenticitet, typisk karaktär).

Gårdsbyggnaden har inga sådana värden som skulle förutsätta skydd, men en byggplats i närheten av hamnen bör tas i beaktande i en eventuell områdeshelhet.

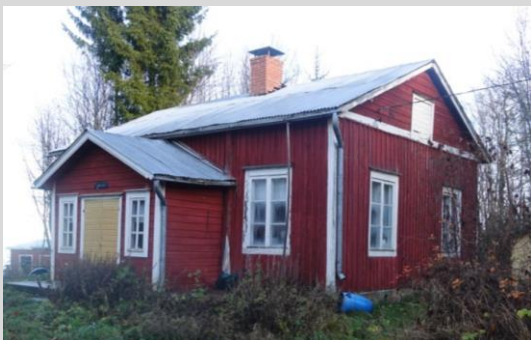
Fritidshus från 1920-talet. På bilden till vänster finns en lång gårdsbyggnad i bakgrunden som markerar infarten.

Röd, timrad bostadsbyggnad med bred stomme, fönster med rutor och en farstukvist som byggts senare kring 1970-talet (farstukvisten syns inte på flygfotot från 1950-talet, men däremot på flygfotot från 1980-talet). Byggnaden har betonggrund och takbeläggningen har förnyats med omålad profilplåt. Byggnaden kan vara äldre eller flyttad till sin nuvarande plats.

Byggnaden är ett exempel på tidigt byggande i början av 1900-talet (representativitet). Farstukvisten som senare lagts till byggnaden ger uttryck för byggandets, vårdens och användningens historia och kontinuitet, men avviker beträffande skalan från byggnadens ursprungliga värden. En ursprunglig gårdsbyggnad har bevarats på gården. Byggnadens historiska värden hör samman med det tidiga byggandet i närheten av stranden. Gårdsområdet har landskapsvärden i närheten av stranden samt i landskapet vid Varvsvägen.

Det rekommenderas att gårdsområdet med byggnader ska skyddas som ett exempel på det tidiga byggandet i området. För huvudbyggnaden rekommenderas reparationer som återställer värdena.

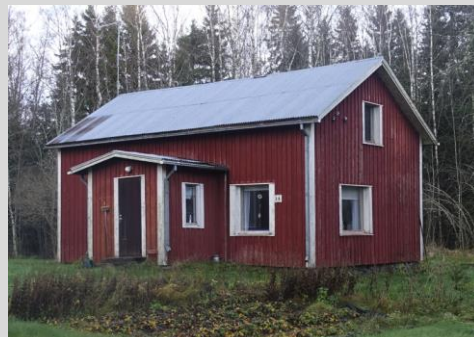
Bostadshus från 1930-talet.

PBB: 100897121U
Rött bostadshus i 1½ plan, ändringar har gjorts på fasaden. Byggnaden har fått tilläggsisolering, fönstren och takbeläggningen har förnyats (omålade profilerad plåt). Av de gamla flygfotona framgår att byggnaden har haft en fullhög kvist som troligen har ändrats omkring 1970-talet.

Det rekommenderas att gårdsområdet med byggnaderna 1 och 2 ska skyddas/beaktas exempel på det tidiga byggandet i området. För huvudbyggnaden (1 och 2) rekommenderas reparationer som återställer värdena.

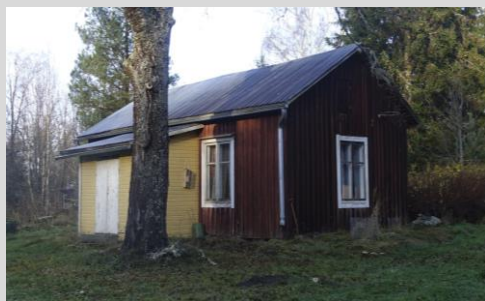
Bostadshus (1).

Ett för tidsperioden typiskt litet, rött bostadshus där fönstren har rutor och små detaljer. Husgrund av natursten. Takbeläggningen har förnyats (omålad profilerad plåt). En farstukvist utan fönster, med ensidigt takfall, har lagts till senare, ungefär på 1970-talet.

Byggnaderna (1 och 2) är exempel på tidigt byggande i början av 1900-talet (representativitet). Byggnad 1 har bevarat sin exteriör väl (autenticitet). Farstukvisten passar inte ihop med de ursprungliga värdena. Fasadändringarna på byggnad 2 har försämrat byggnadens kulturhistoriska värde (fönster, farstukvist, extra isolering). De historiska värdena hör samman med tidig bosättningshistoria.

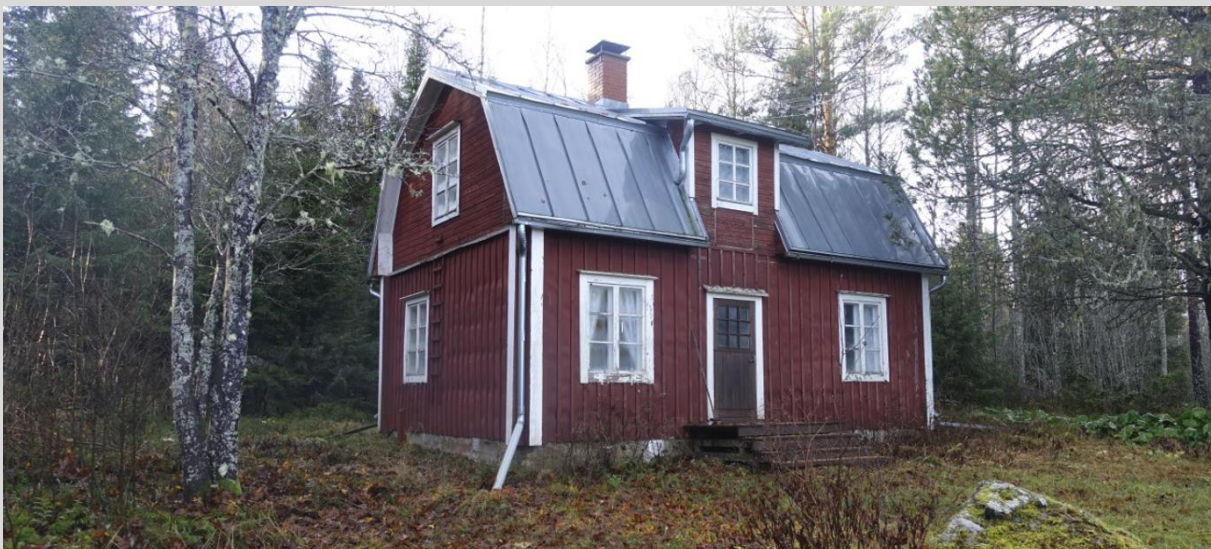
Bostadshus från slutet av 1800-talet.

Timrad byggnad med knutskallar och mansardtak med fronton. Byggnaden är röd med vita detaljer. Rutfönster och omvikta takfötter vid gavlarna. I byggnadsregistret är byggnadens årtal 1958, vilket hänvisar till byggnadens reparationsår. Då har man förmodligen förnyat fasadbeklädnaden (skivor och ribbor). Ytterdörrarna och skorstenen har förnyats. Takbeläggningen och stuprören har förnyats nyligen (omålad maskinfalsad plåt).

Bostadshuset representerar bostadsbyggandet under sin tid (representativitet) och har bevarat sitt tidiga yttre trots reparationer (autenticitet). De fasadändringar som gjorts i byggnaden är i huvudsak lyckade och lämpliga med hänsyn till byggnadens ursprungliga värden. De historiska värdena hör samman med tidig bosättningshistoria. Byggnaden är på en synlig plats sett från havet.

Det rekommenderas att byggnaden skyddas/beaktas som ett exempel på det tidiga byggandet i området. Reparationer ska utföras på ett sätt som tar hänsyn till de ursprungliga värdena.
