Byggnadsinventering

Malax strandgeneralplan

Bilaga 1. Objektkort, inre skärgården

25.2.2026

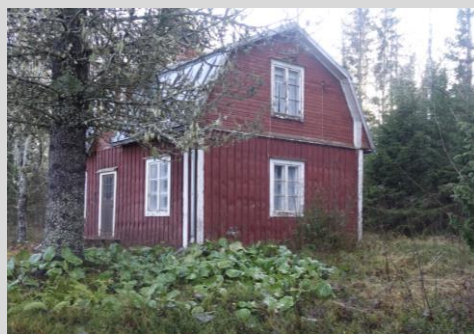
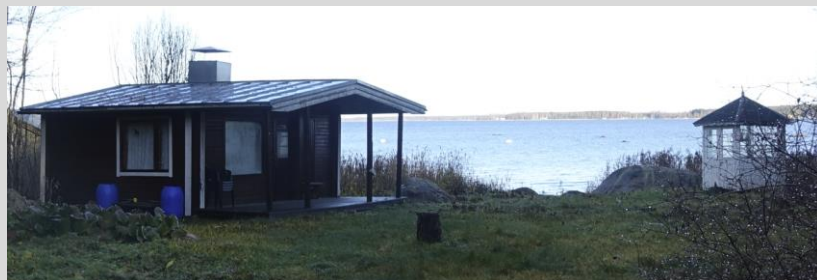
Bastu från 1970-talet, lusthus.

Gårdsområdet omfattar en bastu från omkring 1970-talet och ett nyare lusthus. Här finns dessutom en gårdsbyggnad från början av 1900-talet. Med hänsyn till gårdsområdet har gårdsbyggnaderna inga sådana värden som skulle förutsätta skydd.

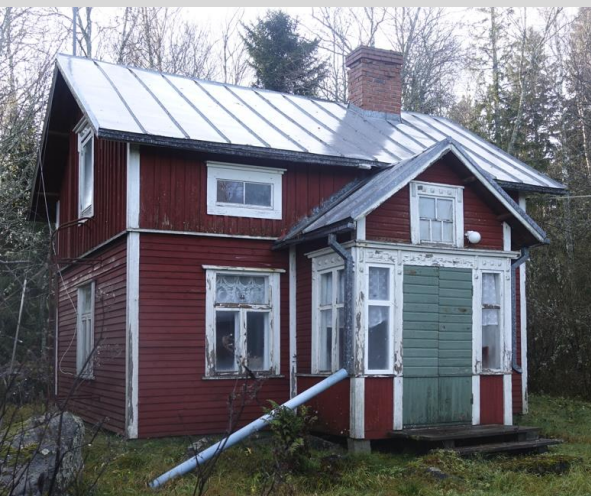
Bostadshus från början av 1900-talet.

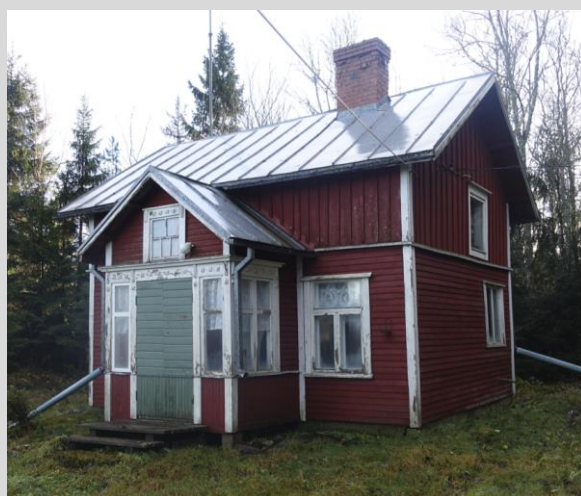
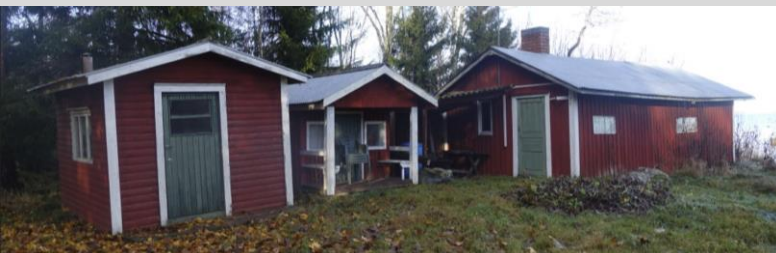
Gårdsbyggnader från omkring 1950-talet samt ett gammalt rå- eller linjemärke.

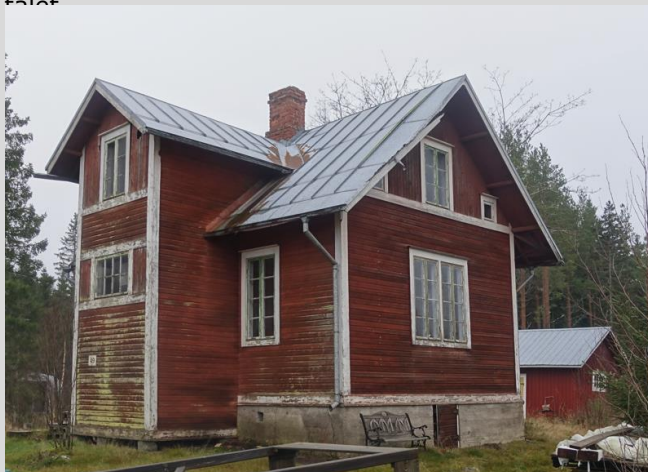
Bostadshus från början av 1900-talet.

En liten 1½ våningar hög röd villa med vita detaljer. Gröna fönsterbågar. Hög farstuvist samt hög stenfot och källargrund. Åttarutiga fönster i olika stilar. Små fyrkantiga fönster på gavlarna. Taket är gammal falsad plåt.

Det rekommenderas att byggnaderna ska skyddas/beaktas som ett exempel på det tidiga byggandet i området. Reparationer ska utföras på ett sätt som tar hänsyn till de ursprungliga värdena.

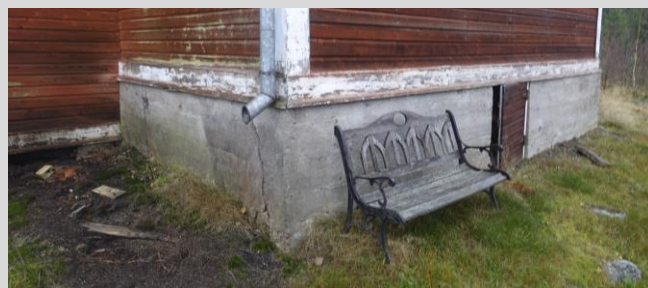
Detalj på stenfoten.

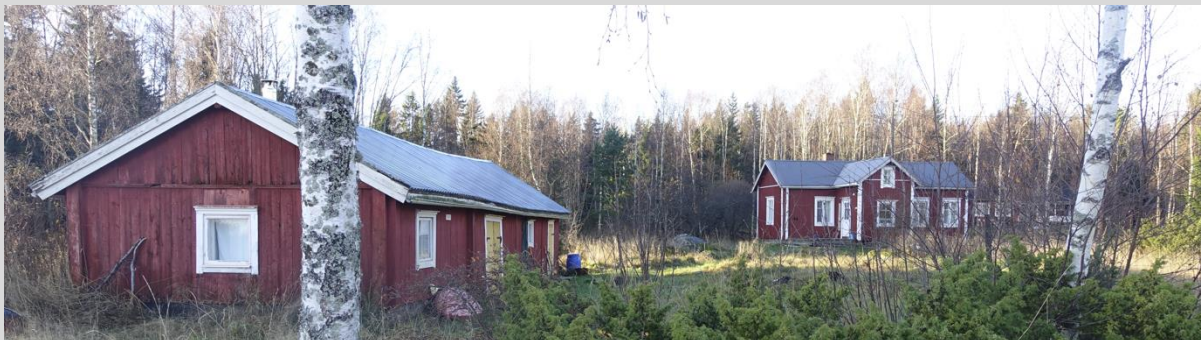
Gårdsområde från början av 1900-talet. Till vänster gårdsbyggnaden och till höger bostadshuset.

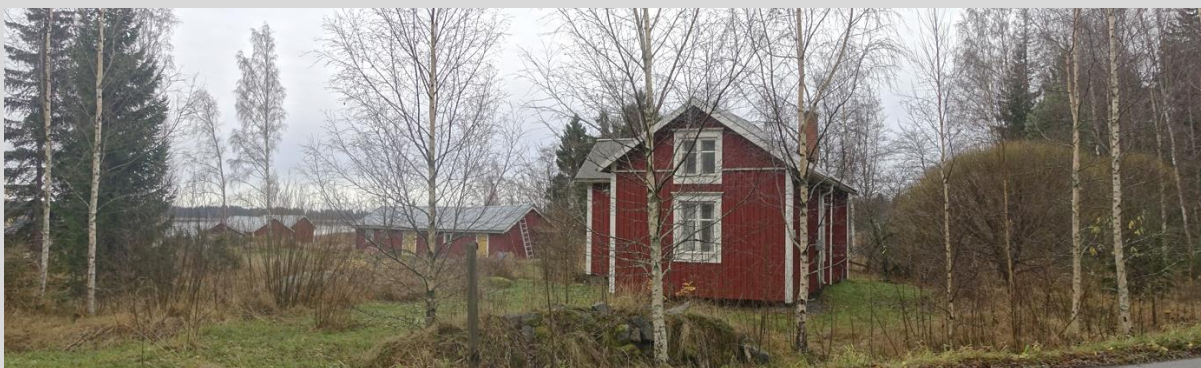
Gårdsområde från början av 1900-talet fotograferad från Bergövägen. Båthus i bakgrunden.

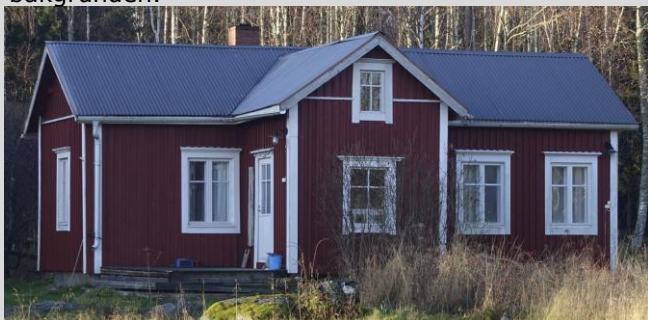
Bostadshus.

Det timrade huset med knutskallar är troligen från decennieskiftet 1800–1900. I byggnadsregistret är årtalet 1939 och avser eventuellt året då farstuvisten byggdes till. Byggnaden har genomgått fasadändringar, fönster och ytterdörrar samt takbeläggningen har förnyats. Byggnaden har knutskallar bara i ett hörn; byggnaden kan ha förlängts senare.

Det rekommenderas att gårdsområdet med byggnader ska skyddas/beaktas som ett exempel på det tidiga byggandet i området. Reparationer ska utföras på ett sätt som tar hänsyn till/återställer de ursprungliga värdena.

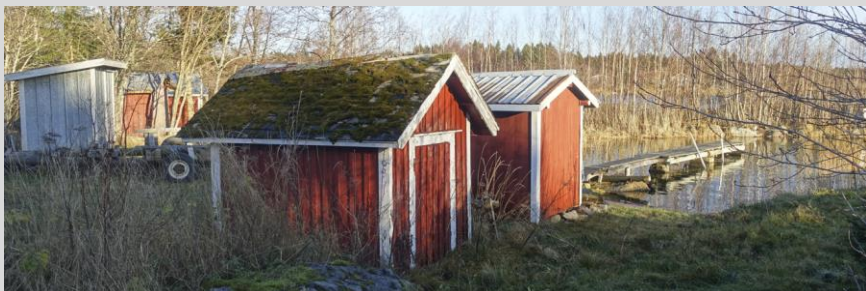
Hamnområde.

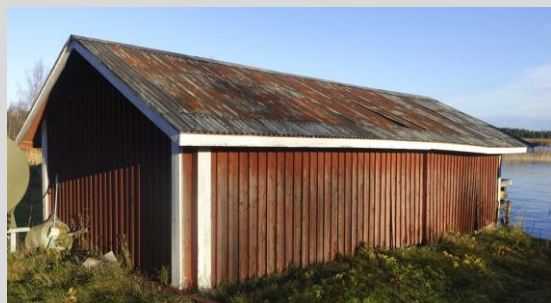
De äldsta båthusen är timrade hus med knutskallar.

En del av båthusen och gårdsbyggnaderna är äldre och en del är nyare. De äldsta är timrade båthus med knutskallar, eventuellt från slutet av 1800-talet eller början av 1900-talet.

Det rekommenderas att det gamla hamnområdet ska skyddas/beaktas som ett exempel på den tidiga hamnverksamheten i området. Vid kompletteringsbyggande ska skalan och områdets kulturhistoriska värden beaktas.

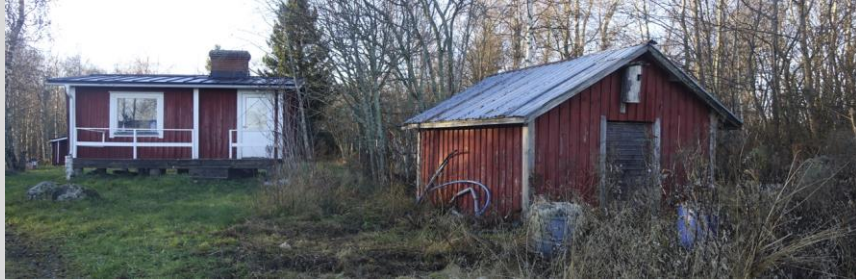
Litet fritidshus från 1950-talet där ändringar gjorts på fasaden.

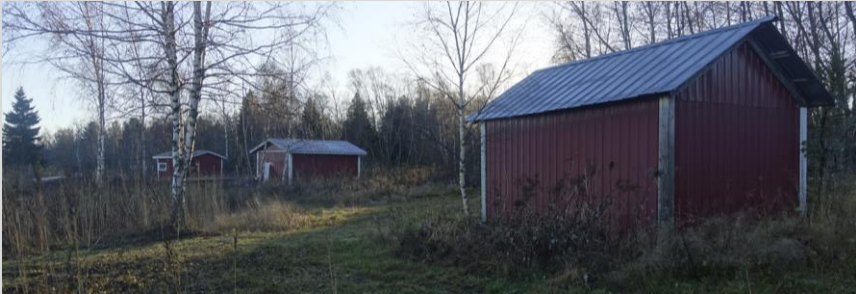
Gårdsbyggnader med varierande fasadmateriäl.

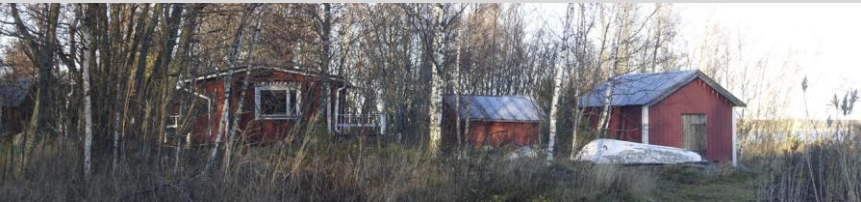
Gårdsområde kring fritidshus från 1960-talet.

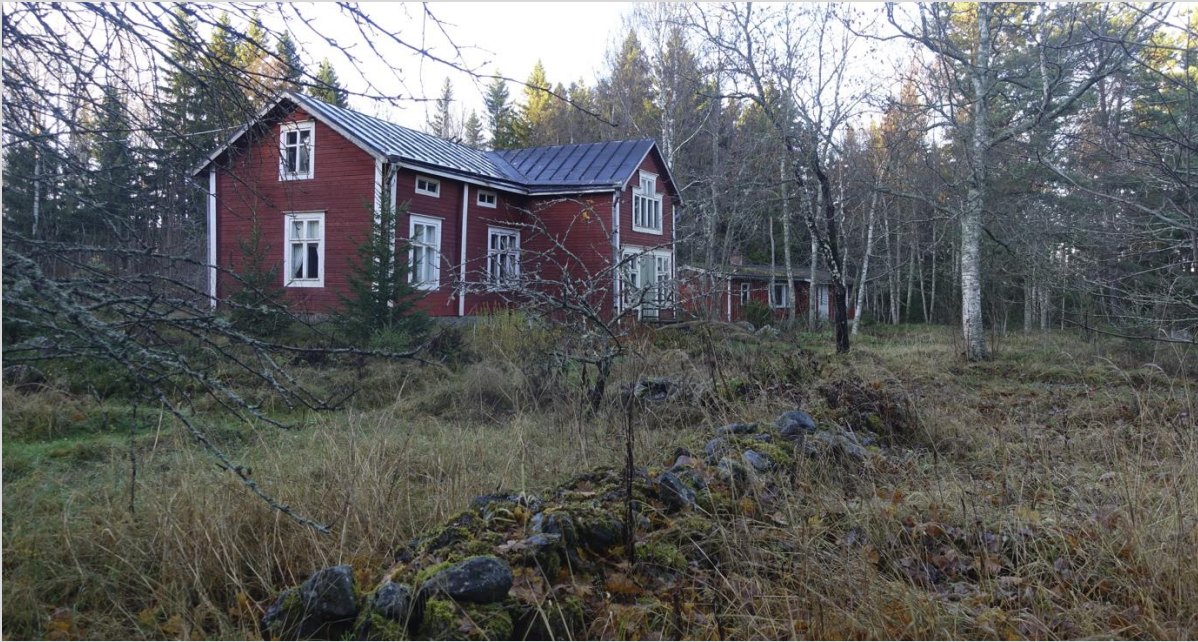
I förgrunden byggnaden 57 b och i bakgrunden byggnaden 57c. Det finns en stengårdsgård i

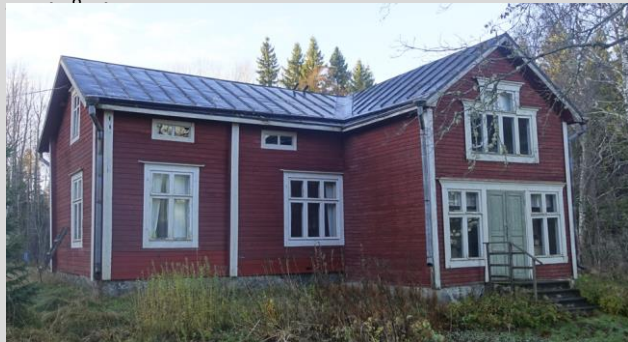
Bostadshus.

Det timrade 1½-våningshuset med knutskallar är förmodligen från slutet av 1800-talet eller början av 1900-talet. Byggnaden har en traditionell röd färgsättning med vita detaljer. Den stiliga farstukvisten når ända upp till takåsen. Stenfoten är i natursten. Ytterdörren är en grön, dubbel spegeldörr. Takbeläggningen har förnyats (falsad plåt). Fönster och ytterdörrar är från början av 1900-talet. Byggnaden har underhållits och reparerats.

Det rekommenderas att gårdsområdet och bostadshuset ska skyddas i planen som ett exempel på det tidiga byggandet i området. Reparationer ska utföras på ett sätt som tar hänsyn till de ursprungliga värdena.

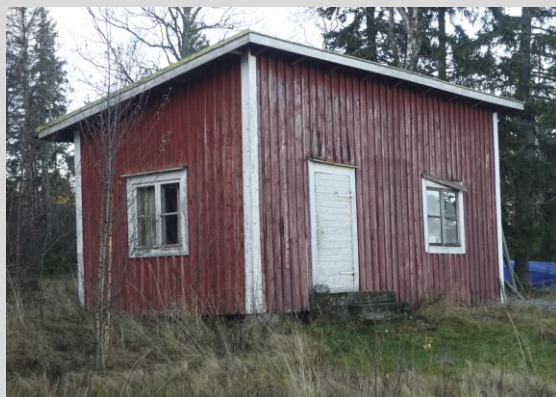
Fritidshus (1) från 1940-talet.

PBB: 104153638S
Ett högt, litet fritidshus med ensidigt takfall. Småfyrutiga fönster. Byggnaden har en traditionell röd färgsättning med vita detaljer.

Byggnaderna har inga sådana byggnadshistoriska värden som skulle förutsätta skydd.

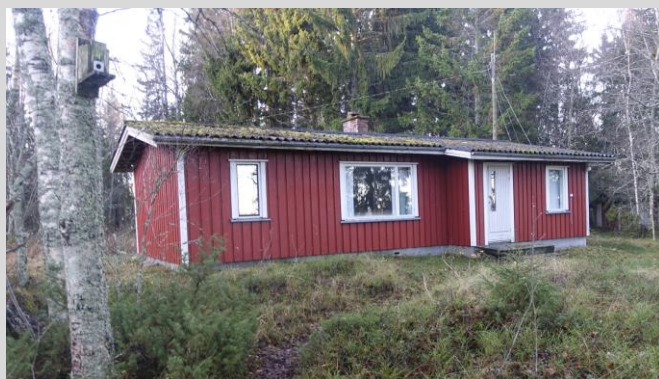
Fritidshus (2) från 1970-talet.

PBB: 101471916L
Långt, lågt fritidshus. Byggnaden har en traditionell röd färgsättning med vita detaljer.

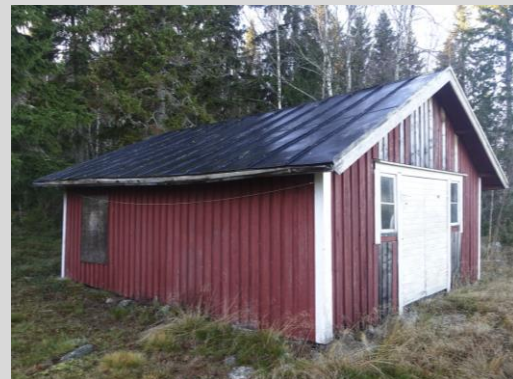
Gårdsbyggnad från 1950-talet.

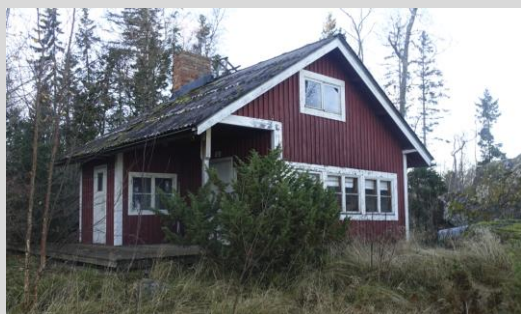
Fritidshus (3) från 1970-talet.

PBB: 101471914J
Brett fritidshus i 1½ våningar, indragen ingång.

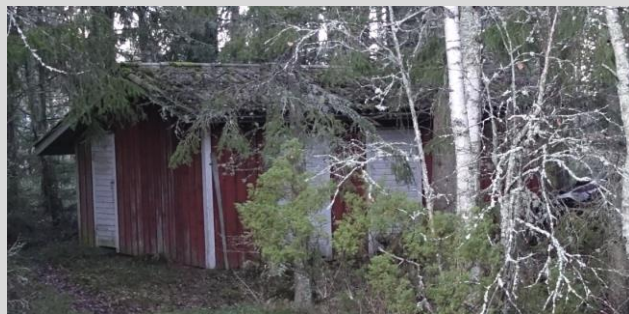
Gårdsbyggnad från ca 1950-talet.

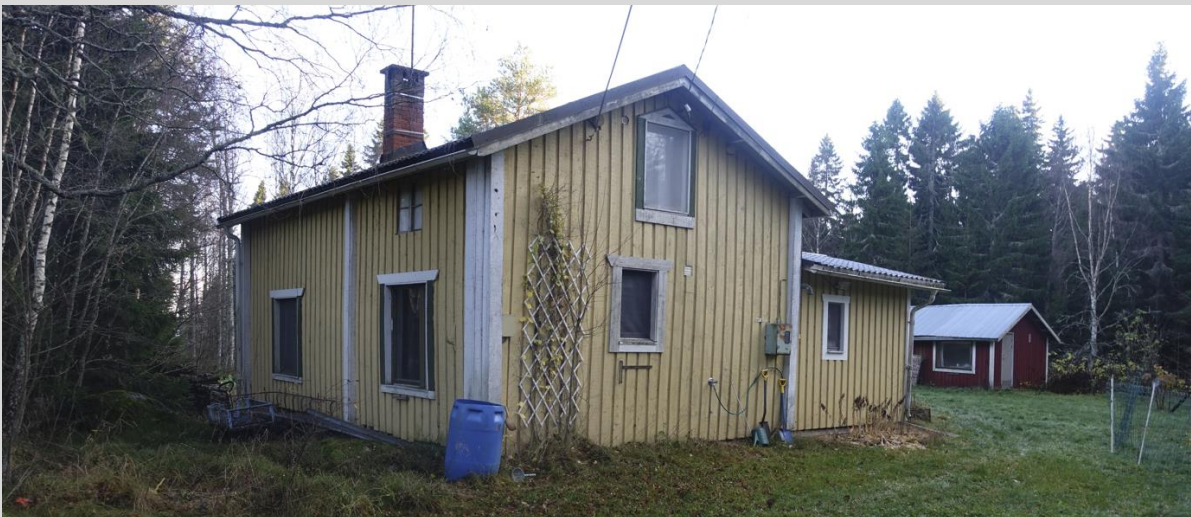
En del av gårdsområdet.

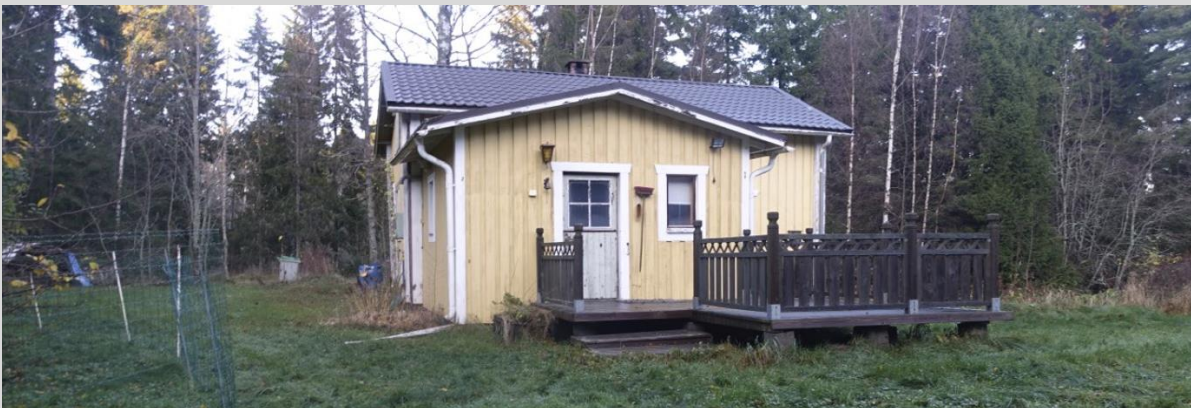
Fritidsbostad.

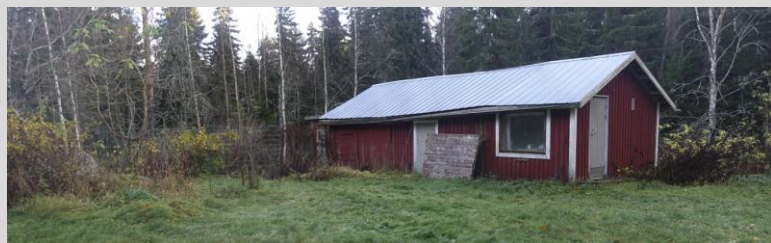
Gårdsbyggnad.

Gårdsbyggnaden uppfördes i början av 1900-talet och har sedermera ändrats. Byggnaden har inga sådana byggnadshistoriska värden som skulle förutsätta skydd.

Den ursprungliga byggnadens form kan fortfarande kännas igen, men byggnaden har ändrats så mycket att dess ursprungliga värden har försvunnit.

Förutsätter inte skydd. För bostadshuset rekommenderas återställande reparationer.

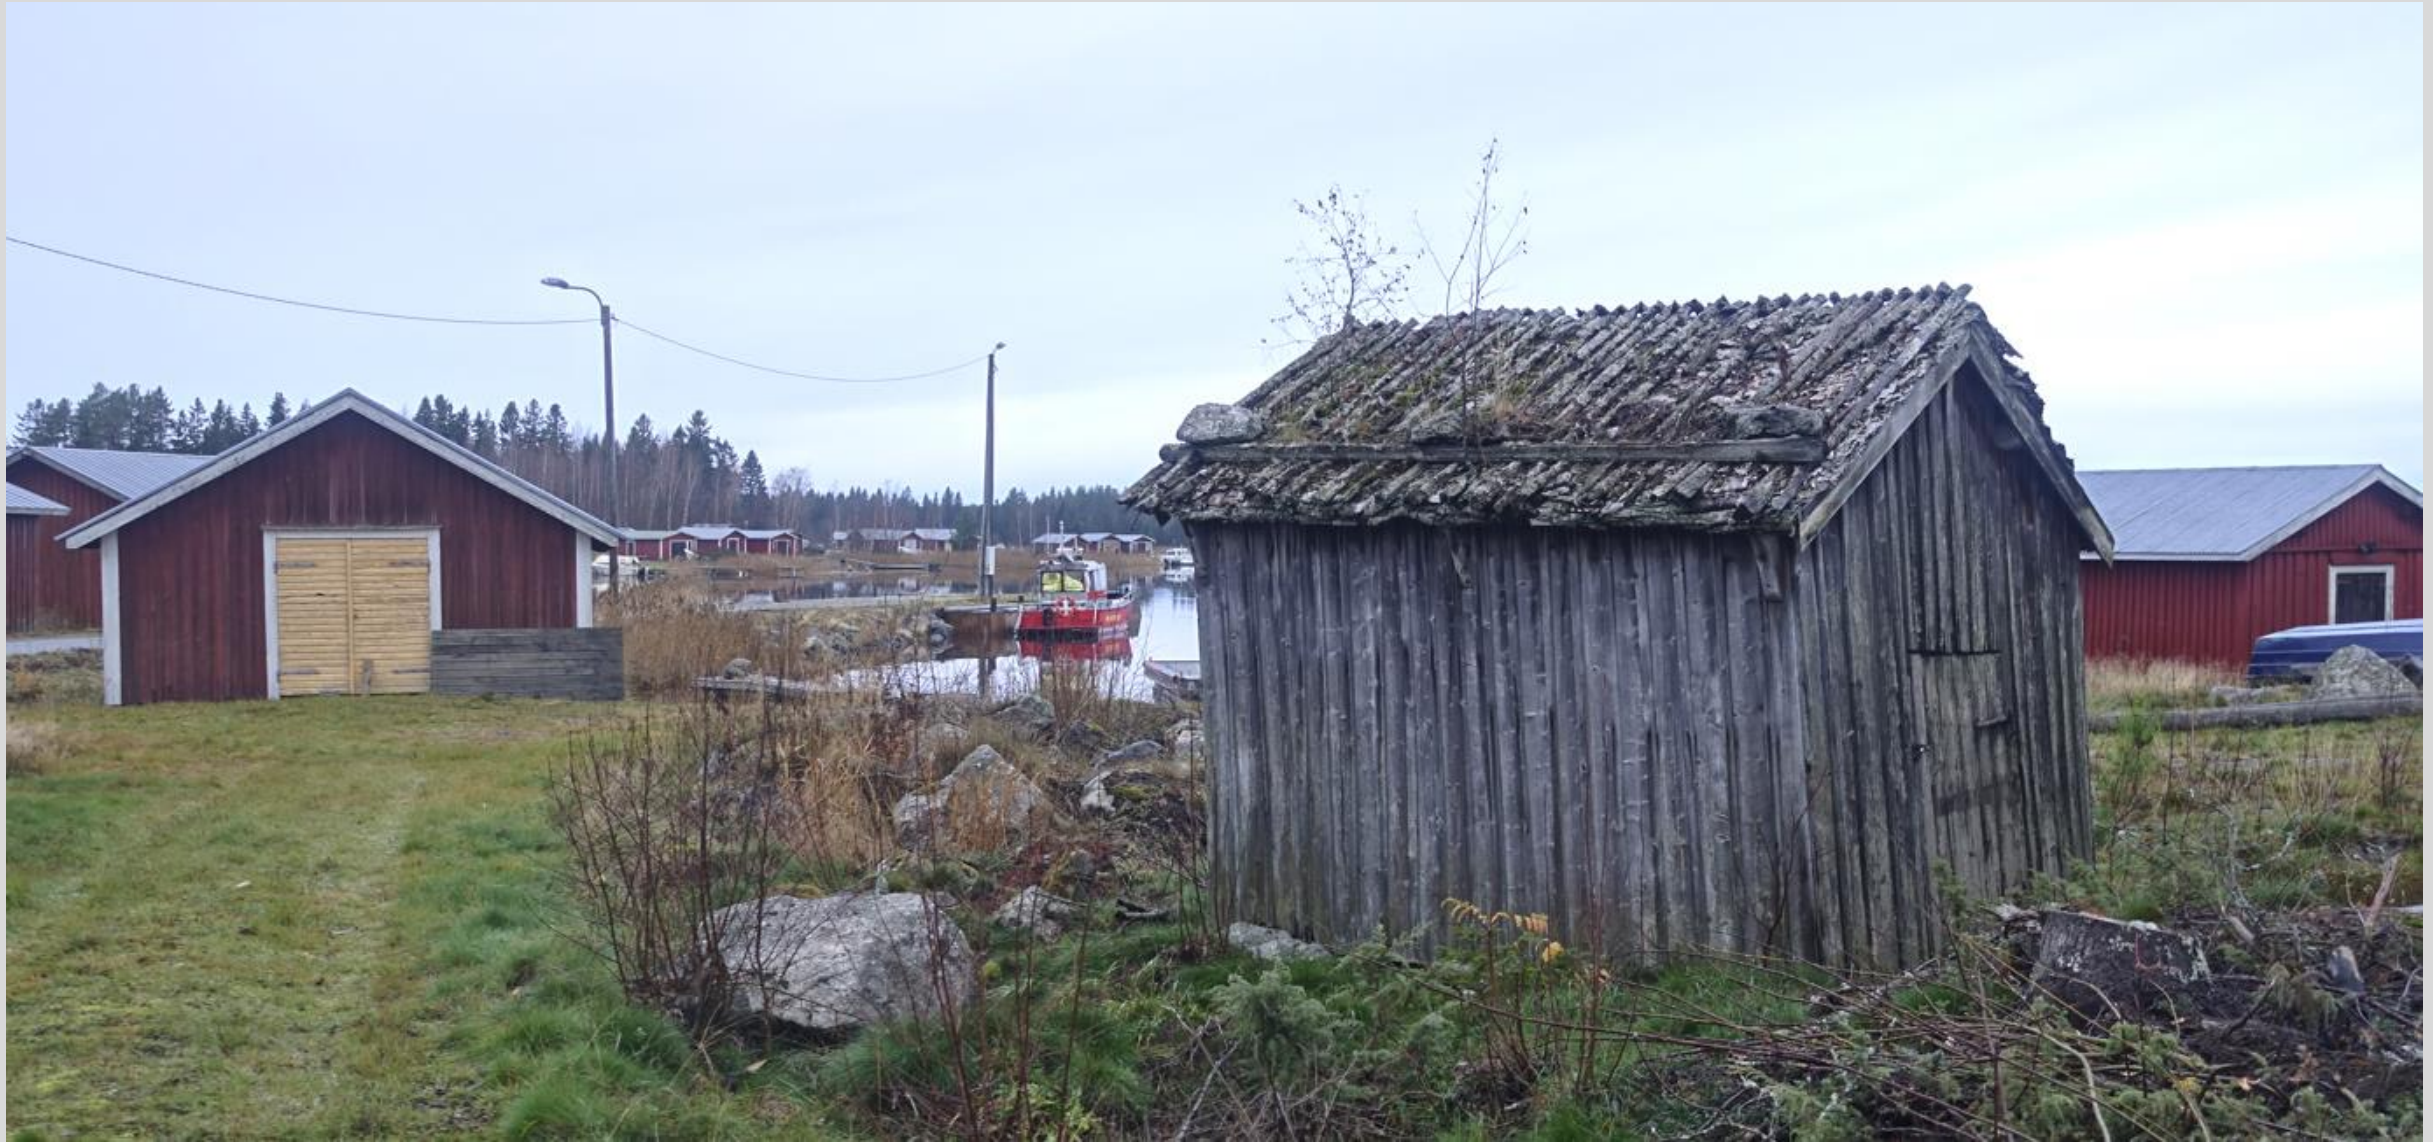
Hamnområde. Gammal nätbod i förgrunden.

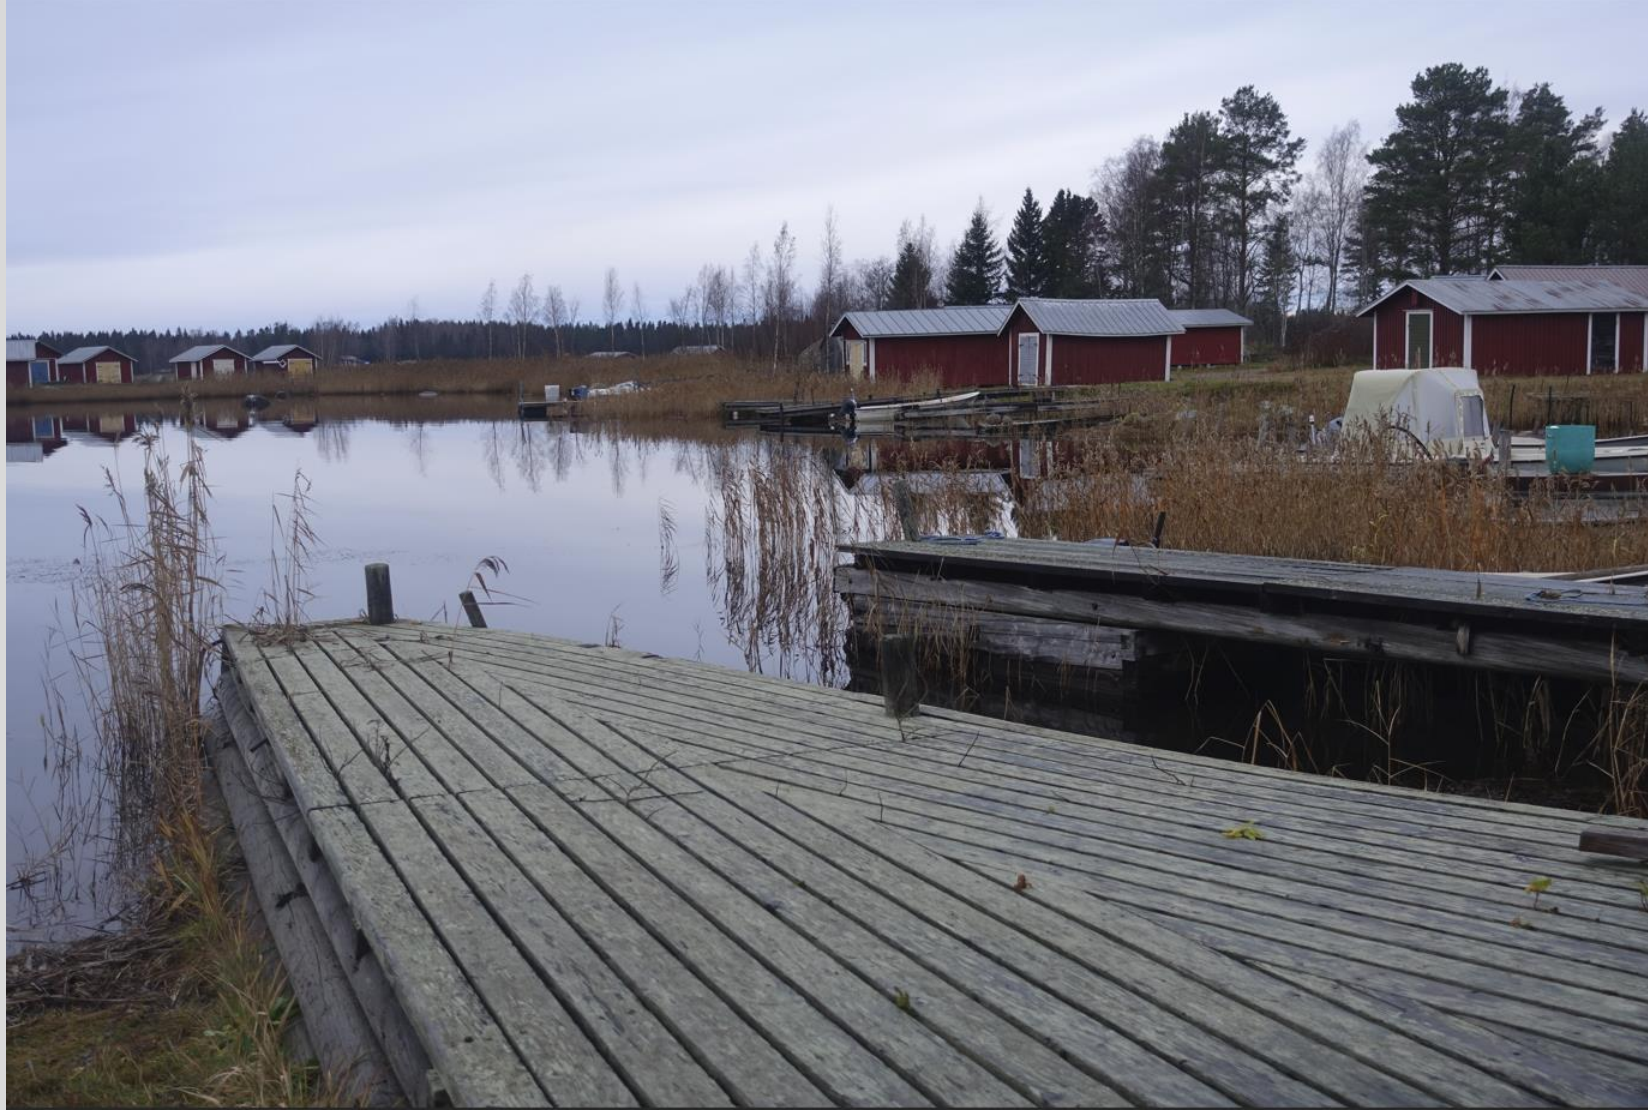
Hamnområde och båthus.

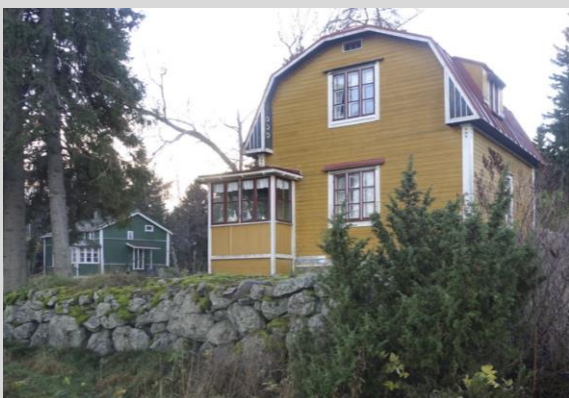
Bostadshus (1).

Stiligt, timrat hus i två våningar. Mansardtak med omvikta takfötter och flera fina detaljer i jugendstil. Byggnaden är gul, taket är röd maskinfalsad plåt och detaljerna är vita. Spröjsen har röda inslag och detaljerna, till exempel de omvikta takfötterna, har inslag av blått. Den dekorativa låga farstuvkisten är delvis inglasad och delvis öppen. Fönstren och dörrarna är ursprungliga. Anders Kronman byggde huset åt sig själv. Byggnaden har stengrund.

Det rekommenderas att gårdssområdet med stengårdsgårdar och byggnader ska skyddas. Reparationer ska utföras på ett sätt som tar hänsyn till de ursprungliga värdena. Stengårdsgården och vägen ska också beaktas i helheten.

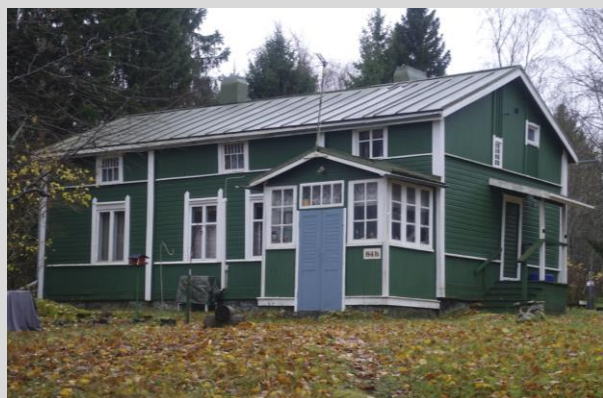
Bostadshus (2).

Stort österbottniskt hus i allmogestil, 1½ våningar och farstuvkist på långsidan. Fönstren har dekorationer i jugendstil (höga täckbräden). Byggnaden har stengrund.

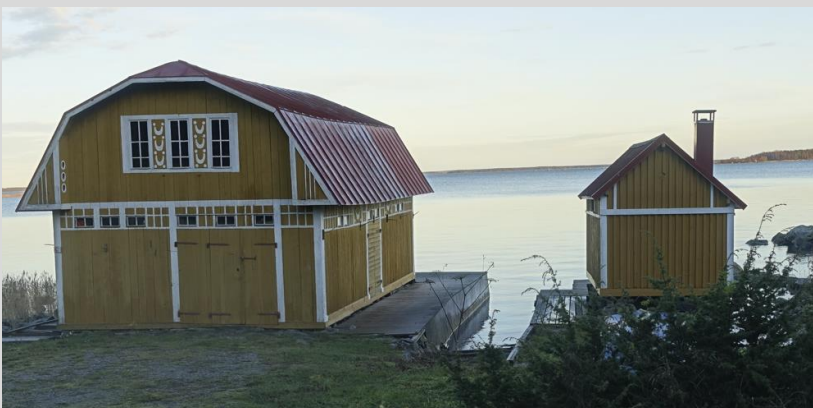
Båthus och bastu.

Ett utsmyckat båthus som företräder samma stil som bostadshuset (1), dekorativa detaljer i jugendstil. F.d. badhuset har ändrats till bastu.

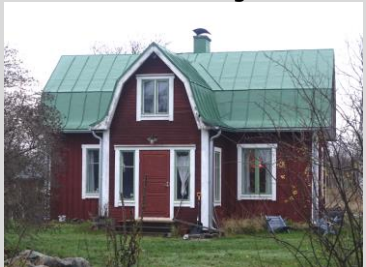
Bostadshus.

Rött bostadshus i 1½ våningar, vita detaljer och röd spegeldörr. Takbeläggningen är grön maskinfalsad plåt. Byggnaden har en hög farstukvist med mansardtak. Byggnadens tak böjer sig något utåt och med hänvisning till jugendstil. Också hörnbräden är breda och taksåggen är fodrade. Gröna fönsterbågar.

Bostadshuset representerar sin tids bostadsbyggande och har nationalromantiska drag (representativitet). Byggnaden har bevarat sin exteriör väl (autenticitet). De historiska värdena hör samman med tidig bosättningshistoria. Gårdsbyggnaderna har betydelse som komplement till gårdsområdet. Gårdsområdet är beläget på en synlig plats invid vägen på stranden (landskapsvärden).

Det rekommenderas att gårdsområdet och dess äldsta byggnader ska skyddas. Reparationer ska utföras på ett sätt som tar hänsyn till de ursprungliga värdena. Det rekommenderas att staketet som omger gården och den avlånga gårdsbyggnaden längs vägen ska bevaras.

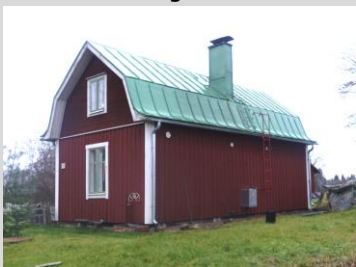
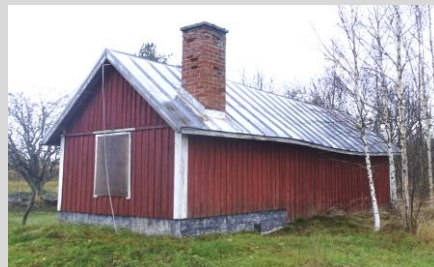
Gårdsbyggnad vid vägen.

Det finns tre gårdsbyggnader. Det avlång uthuset vid vägen har värden som knyter an till landskapet och byggnadsarvet och som kompletterar gårdsområdet.

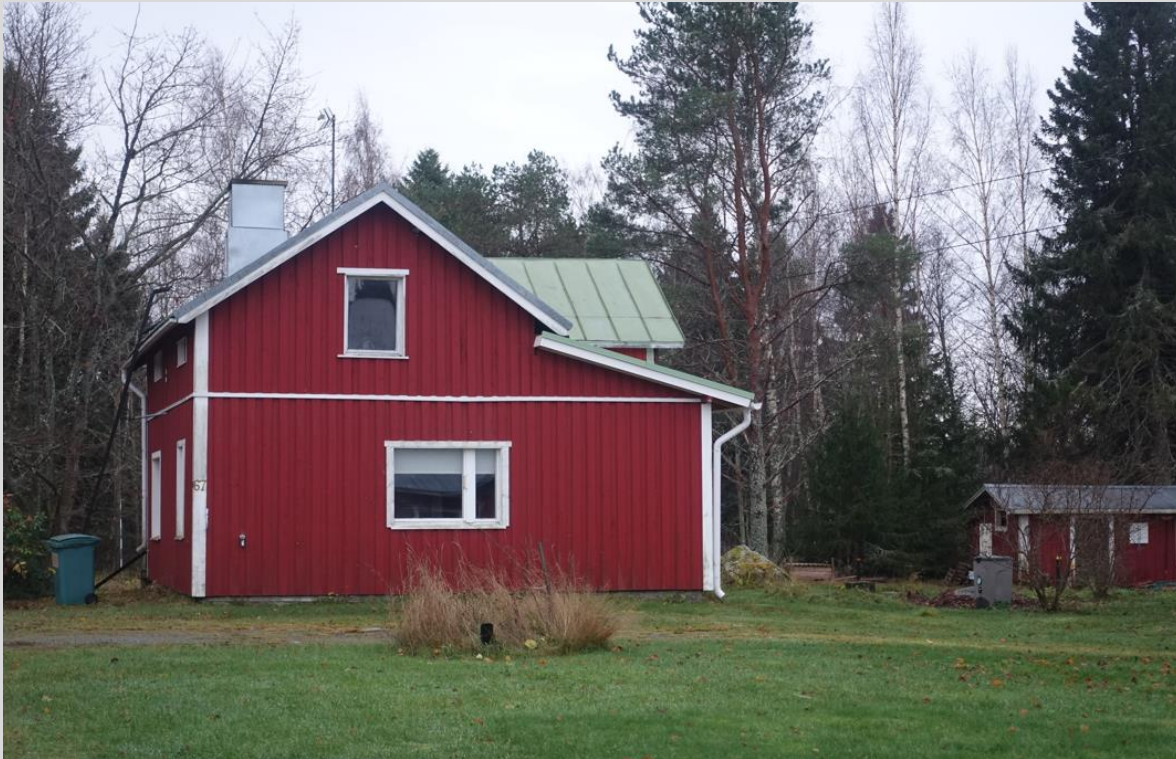
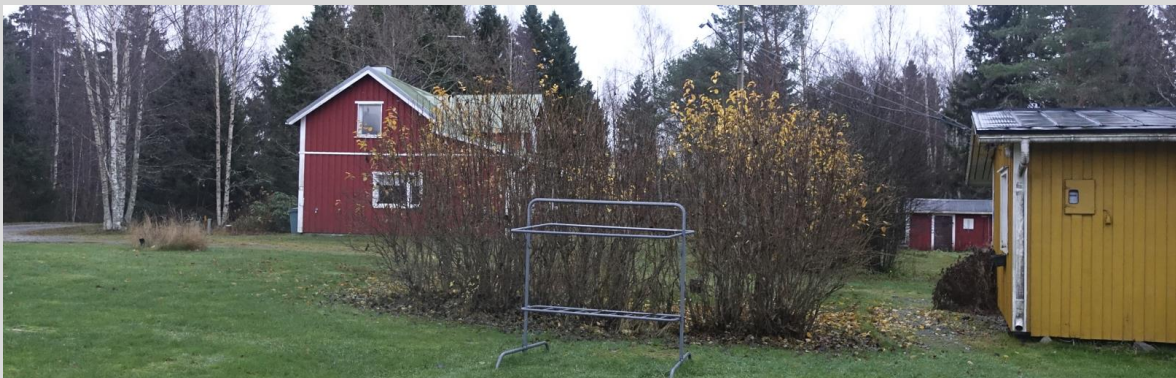
En del av gårdsområdet.

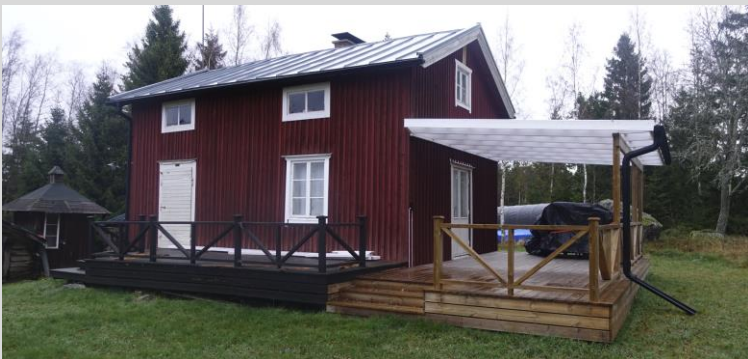
Fasad mot väster.

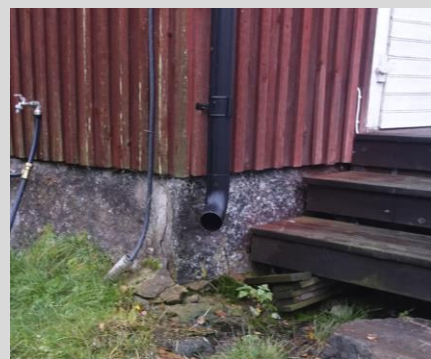
Stenfot.

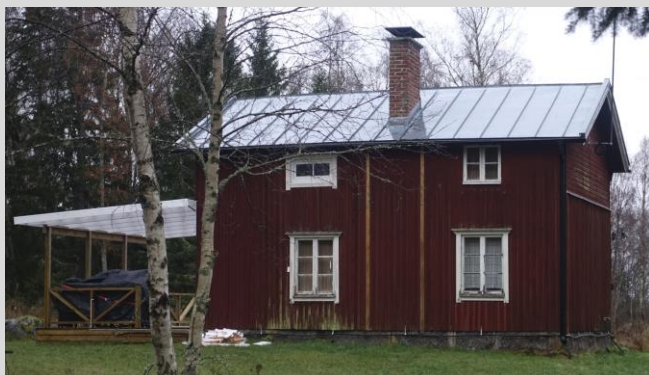
Byggnadens fasad mot öster.

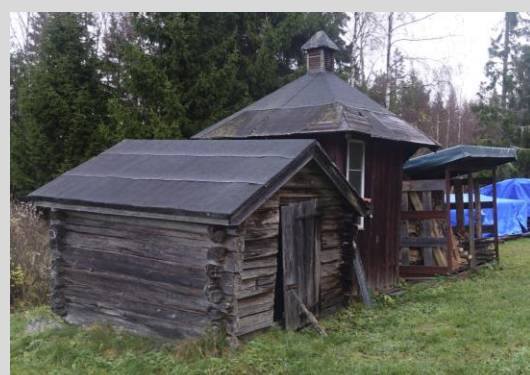
Gårdsbyggnader.

På gårdsområdet finns två äldre gårdsbyggnader, av vilka den ena är en gammal fiskebod. Byggnaderna kan vara från övergången mellan 1800- och 1900-ta..

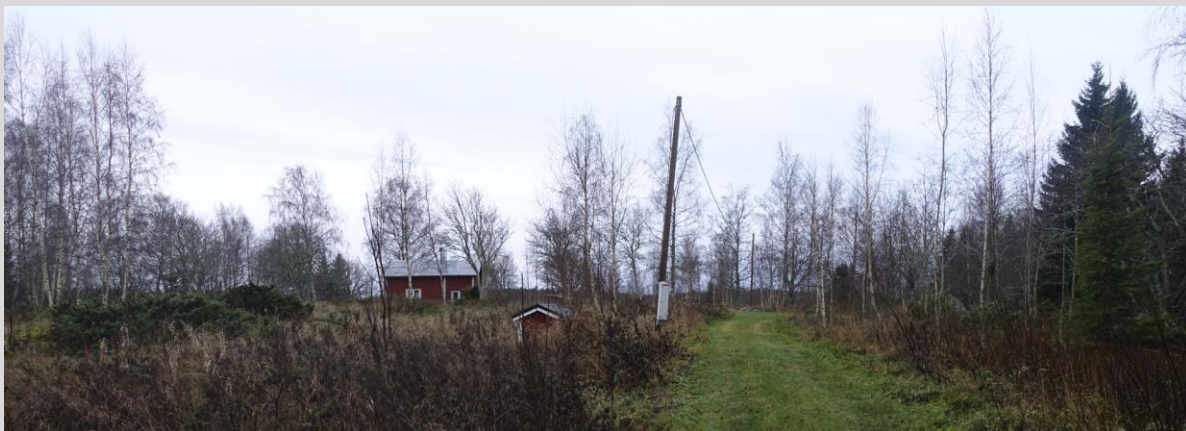
Gårdsområdet fotograferat från infarten.

Det rekommenderas att gårdsområdena (1) och (2) med byggnader ska skyddas. Hänsyn bör också tas till det omgivande landskapet och båtplatsen. Byggnaderna ska reparerats på ett sätt som återställer deras ursprungliga värden.

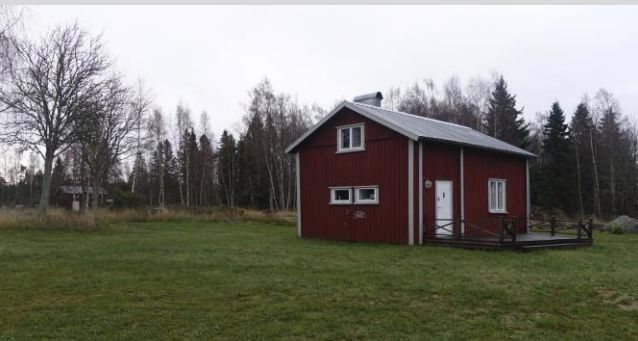
Rött, litet bostadshus med 1½ våningar. Vita detaljer och vit dörr. Takbeläggningen är omålad maskinfalsad plåt (ny). Byggnaden har reparerats och byggts om, en del av fönstren har bytts. I gaveln har en dörr och en täckt altan lagts till. Skorstenen samt en del av fasaden har också förnyats. Byggnaden har en stengrund. Numera fungerar byggnaden som ett fritidshus.

Bostadshus. På den vänstra bilden syns objekt (1) i bakgrunden.

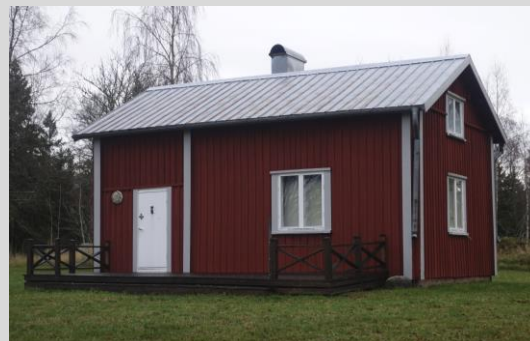
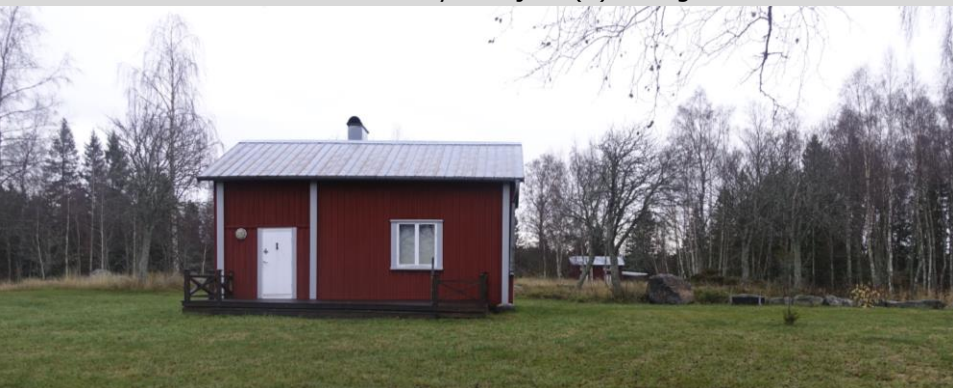
Bostadshusets västra fasad mot havet.

Rött, litet, timrat bostadshus med knutskallar i 1½ våningar. Vita detaljer och vit dörr. Hörnbräden, följare och täckbrädor vid fönster och dörrar har målats i grått. Takbeläggningen är omålad profilplåt (ny). Byggnaden har reparerats, alla fönster och ytterdörren har bytts ut. Fasadbeklädnaden har förnyats, i samband med det kan fönsterindelningen i norra gaveln ha ändrats. Byggnaden har grundlagts på betongyta.

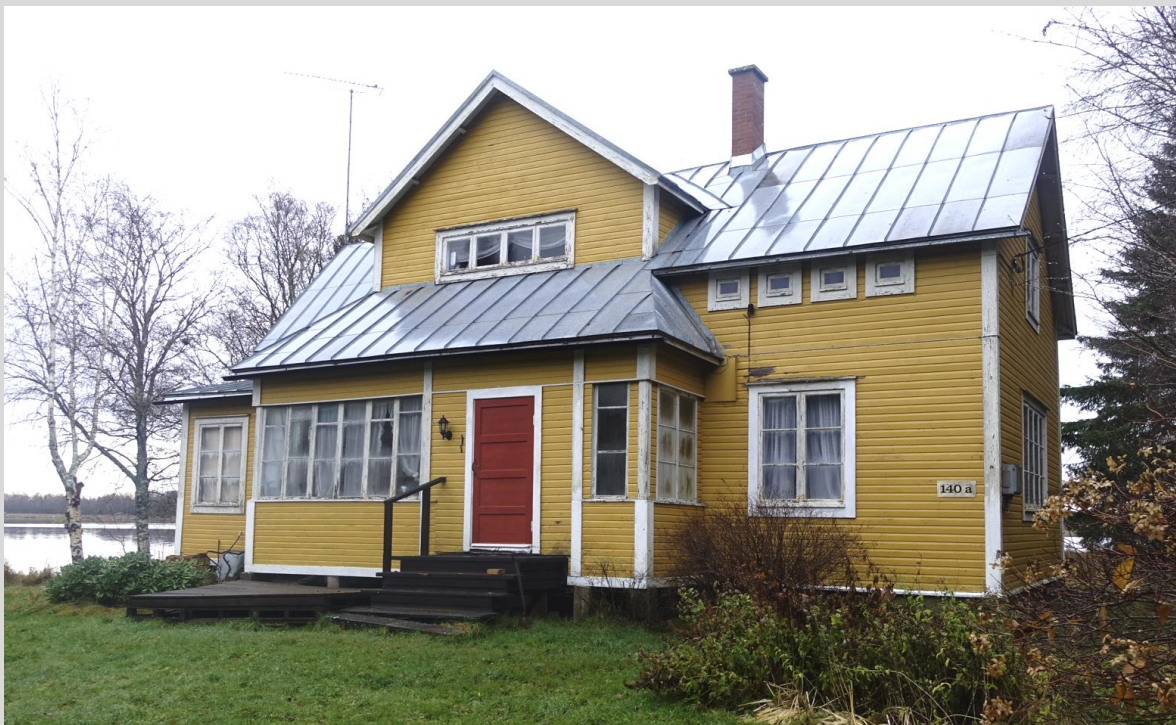
Fritidshusets fasad mot väster.

Gul, stor villa i två våningar, vita detaljer och röd spegeldörr. Takbeläggningen är omålad maskinfalsad plåt (har förnyats). Hög, vacker, sluten veranda. Stora rutfönster. Fönstren och ytterdörren är de ursprungliga. Byggnaden har stengrund. Fritidshuset byggdes ursprungligen som gäststuga (uppgiften baserar sig på intervjuer).

Det rekommenderas att fritidshuset ska skyddas. Reparationer ska utföras på ett sätt som tar hänsyn till de ursprungliga värdena.

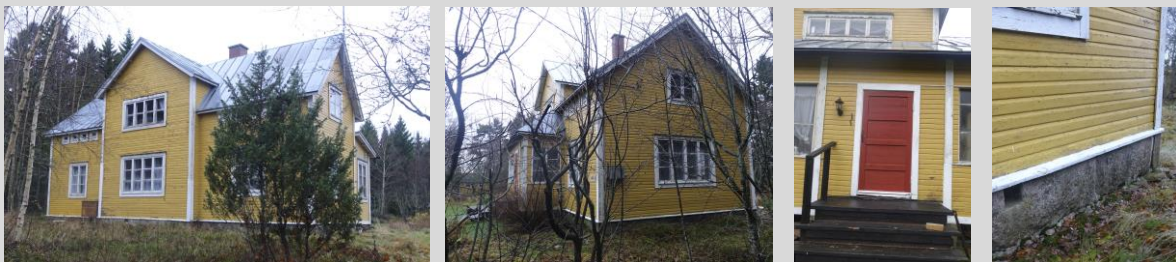
Fritidshuset och detaljer på det.

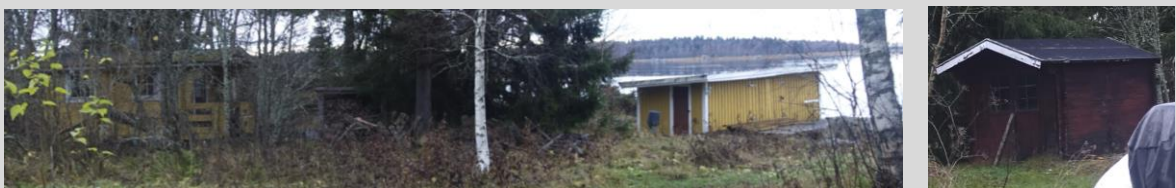
Gårdsbyggnader.

Det finns tre gårdsbyggnader. Båthuset på stranden kan vara från 1960–1970-talet. De två andra gårdsbyggnaderna är från 1980-talet.

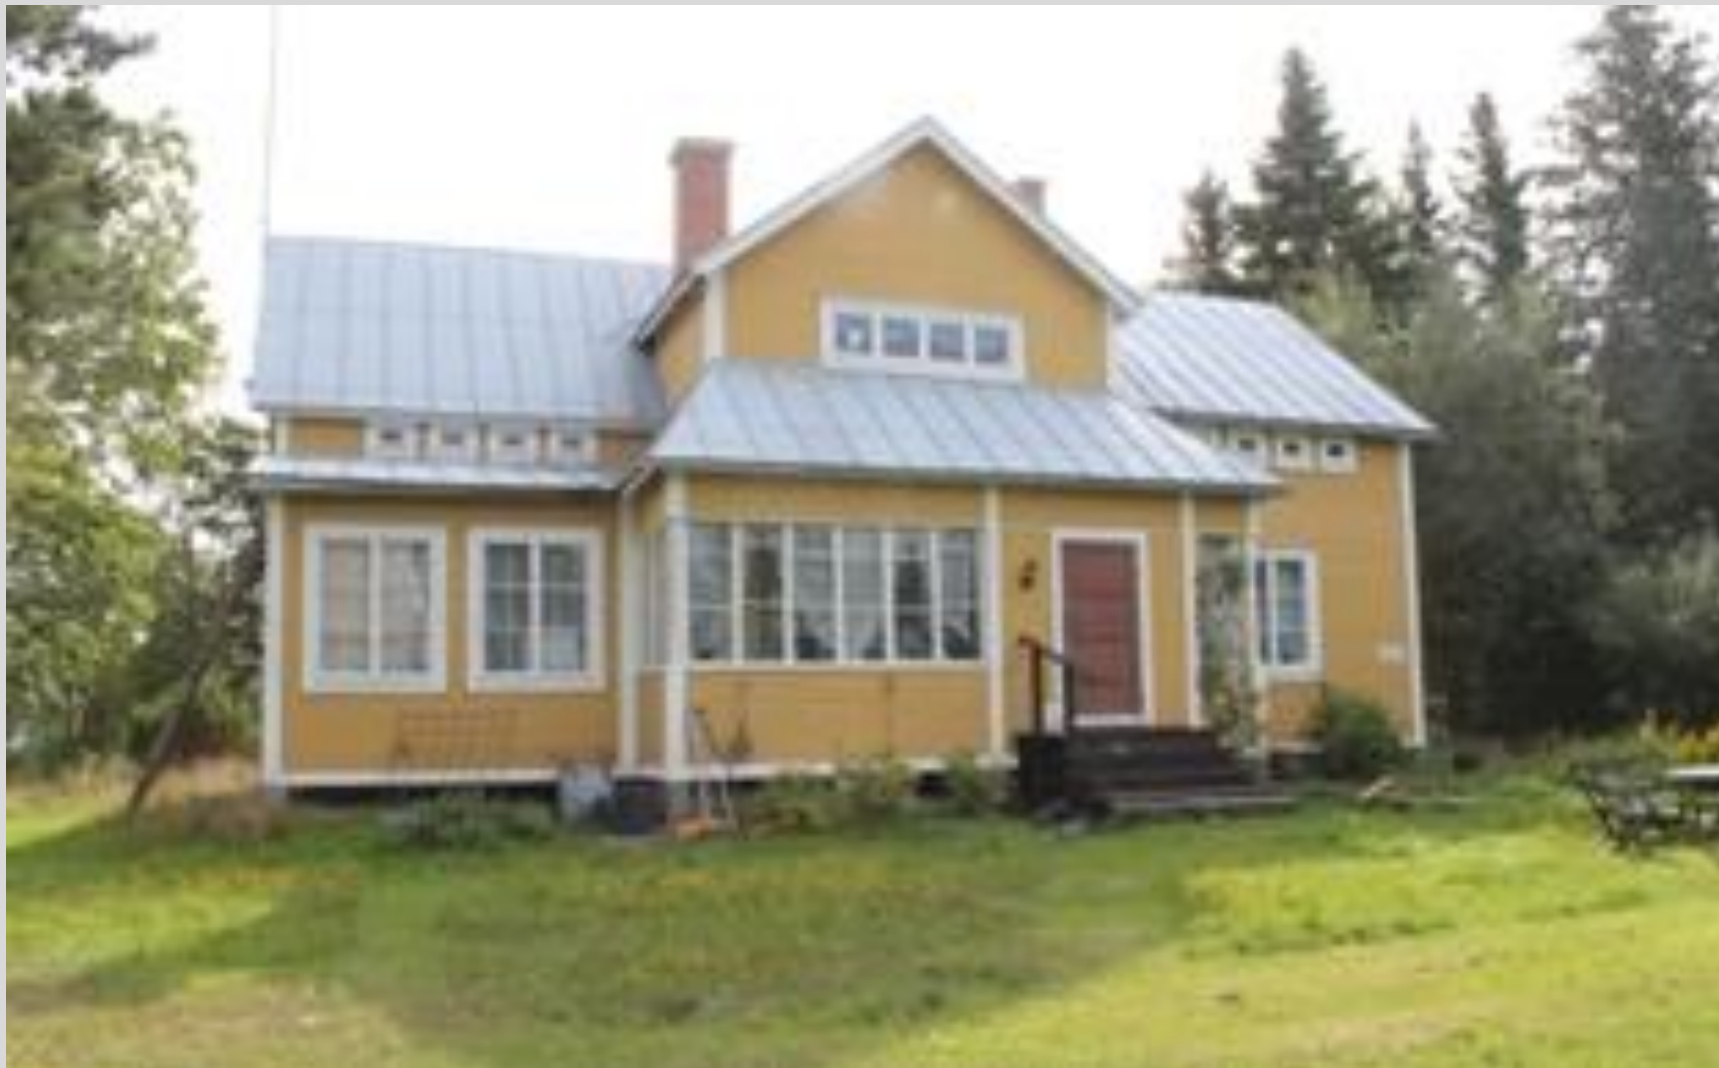
Bild på villan i Malax kulturmiljöprogram (2015), Tiina Sjögren, KIOSKI-databasen. Dörren var ursprungligen brun.

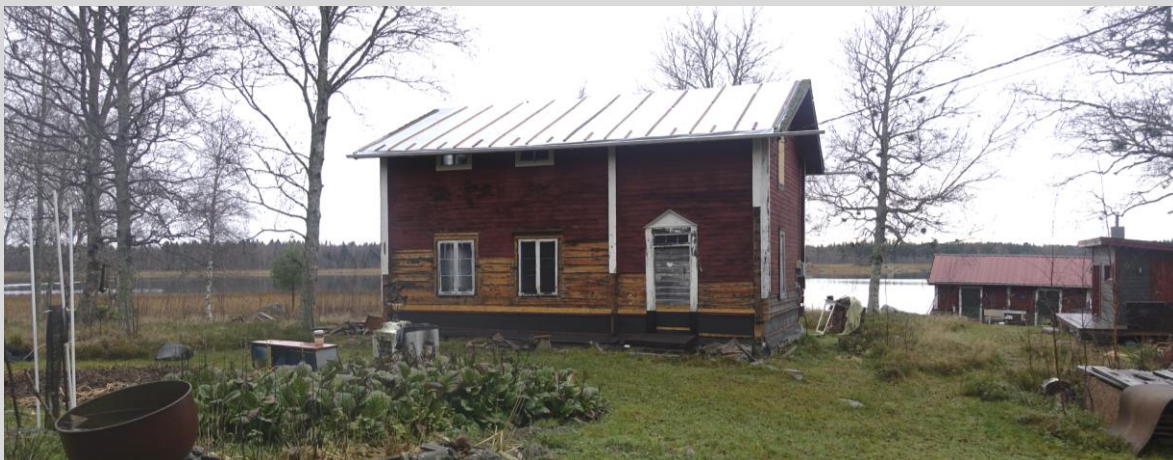
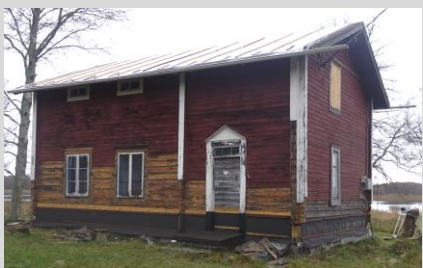
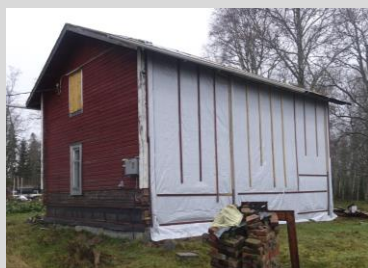
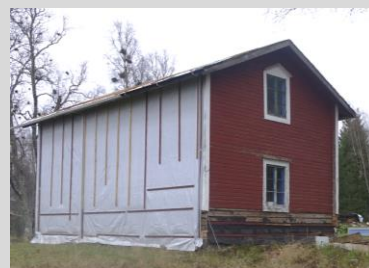
Bostadshus.

PBB: 1014717774
Traditionellt timrat hus med knutskallar, 1½ våningar, från slutet av 1800-talet. Byggnaden är röd med vita detaljer. Byggnaden genomgår just nu en grundlig renovering. Fönstren samt ytterdörren är i original. Byggnaden har stengrund. Ovanför ytterdörren finns en traditionell triangelformad dekoration och karmträffönster. Fönstren på den västra fasaden har blåa bågar. Ovanpå det övre fönstret finns också en triangeldekoration.

Det rekommenderas att gårdsområdet och byggnaderna 1-3 ska bevaras. Reparationer ska utföras på ett sätt som tar hänsyn till de ursprungliga värdena.
