Byggnadsinventering

Malax strandgeneralplan

Bilaga 1. Objektkort, inre skärgården

25.2.2026

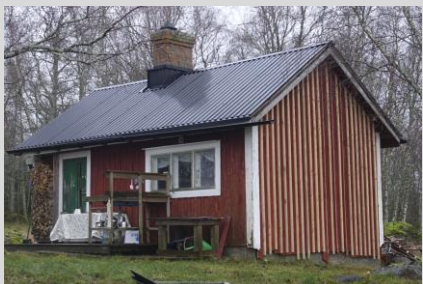
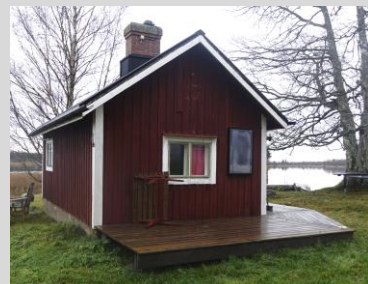
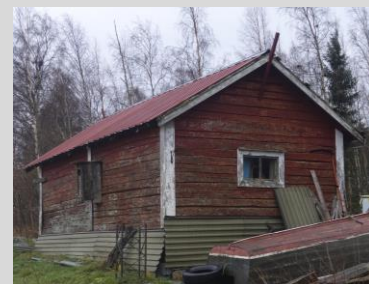
Bastu.

Gårdsbyggnad.

Timrat uthus. Ny bastu.

Det rekommenderas att gårdsområdet och byggnaderna 1-3 ska bevaras. Reparationer ska utföras på ett sätt som tar hänsyn till de ursprungliga värdena.

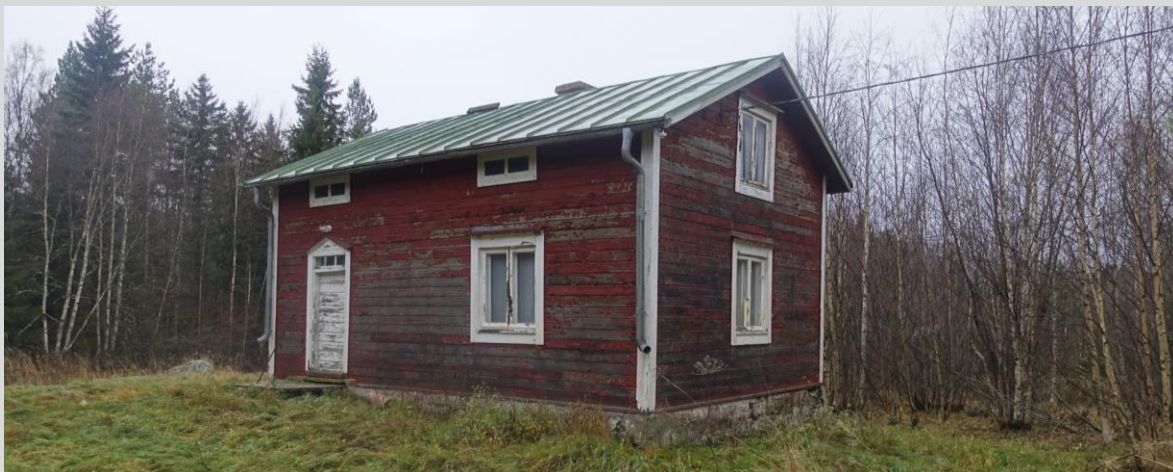
Bostadshus.

Traditionellt timrat hus med knutskallar, 1½ våningar, från slutet av 1800-talet. Byggnaden är röd med vita detaljer. De tvådelade fönstren har bytts ut runt mitten av 1900-talet. Vindsfönstren samt ytterdörren är i original. Byggnadens stenfot är fodrad. Ovanför ytterdörren finns en traditionell triangelformad dekoration och karmträfönster.

Det rekommenderas att bostadshuset ska skyddas. Reparationer ska utföras på ett sätt som tar hänsyn till de ursprungliga värdena.

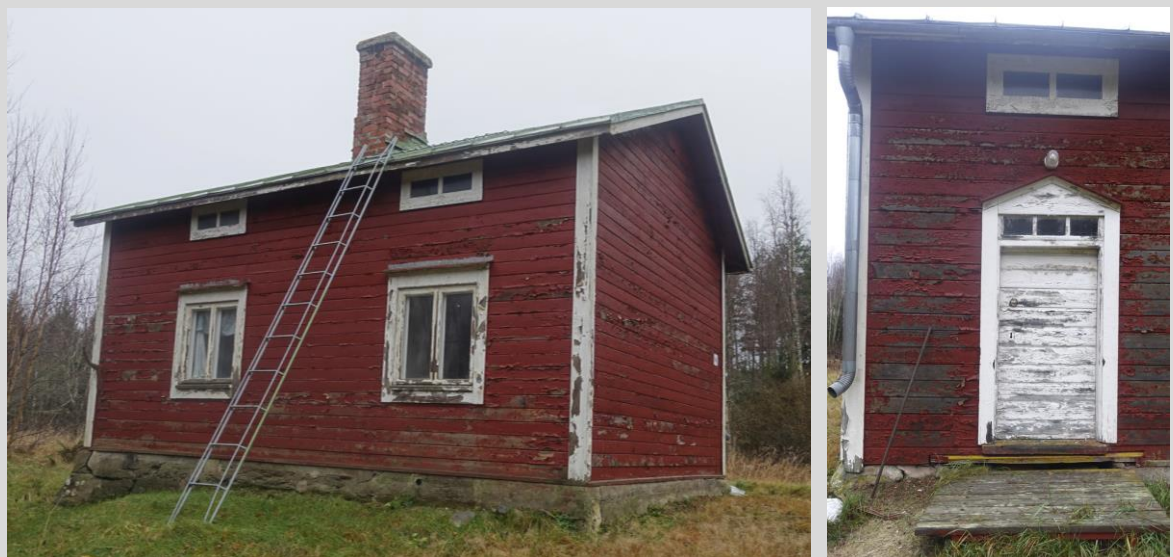
Gårdsbyggnad.

En gårdsbyggnad som har förlängts på ett typiskt sätt vid flera tillfällen. Den ursprungliga delen kan vara från 1940-talet. Byggnaden har inga sådana kulturhistoriska värden som skulle förutsätta skydd.

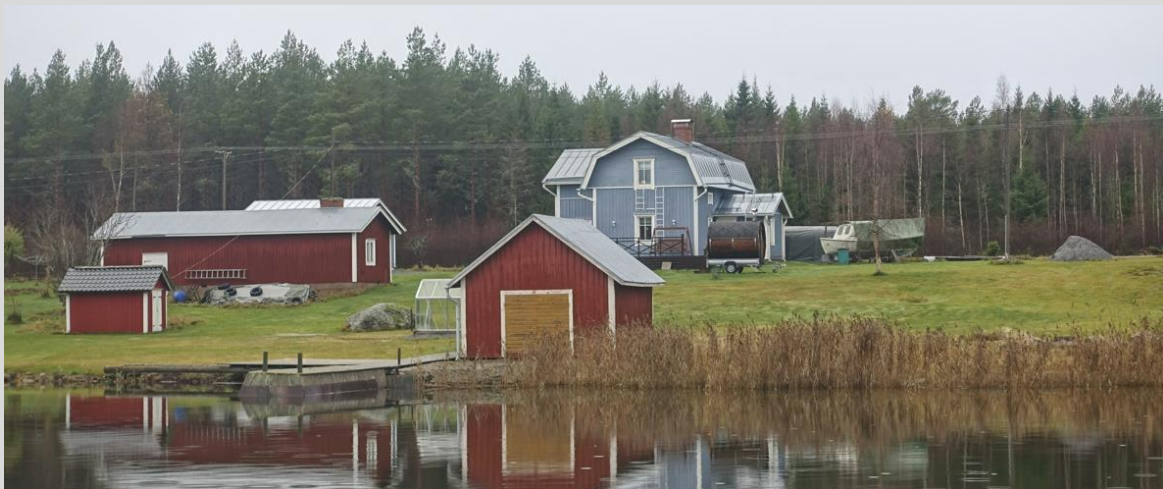
Bostadshusets gårdsplan fotograferad från östra sidan av Norrsund.

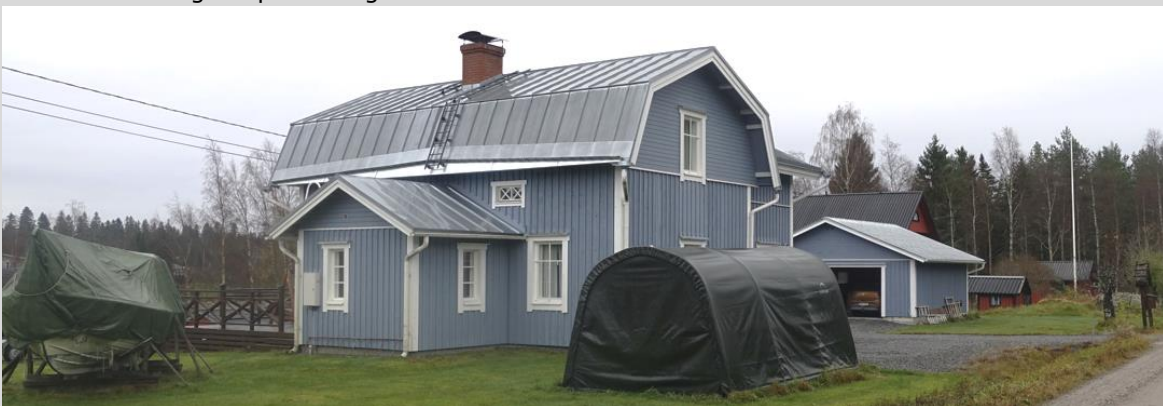
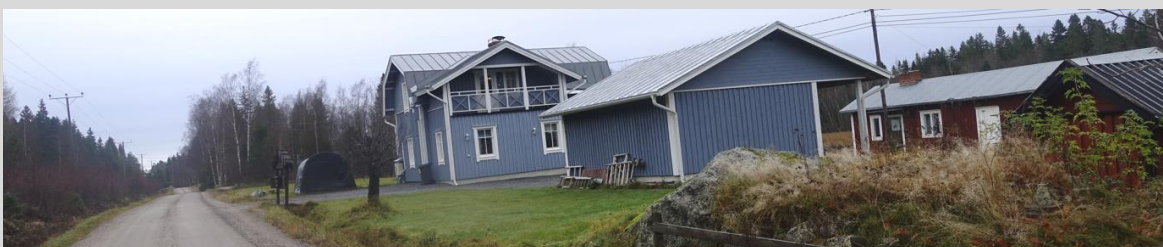
Bostadshusets gårdsplan fotograferad från Norrsundsvägen.

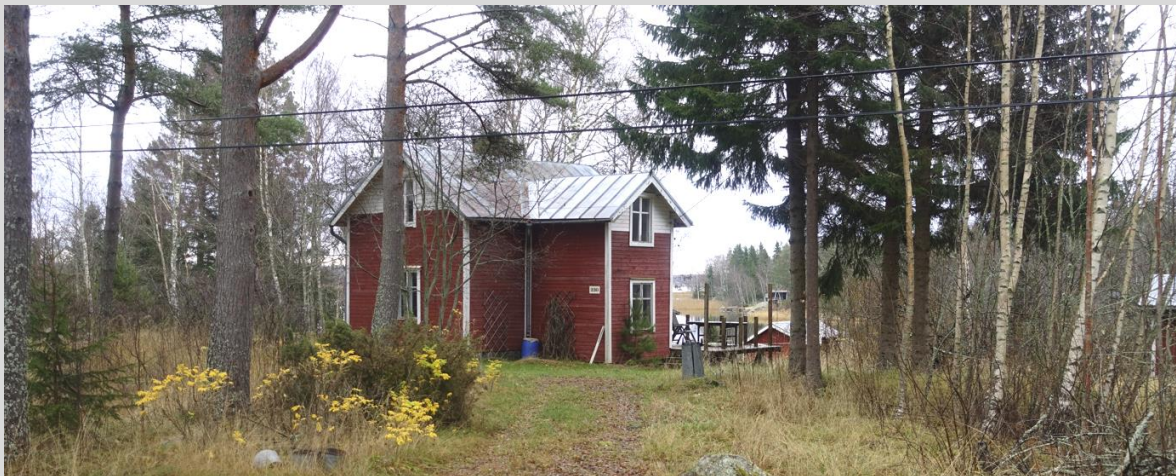
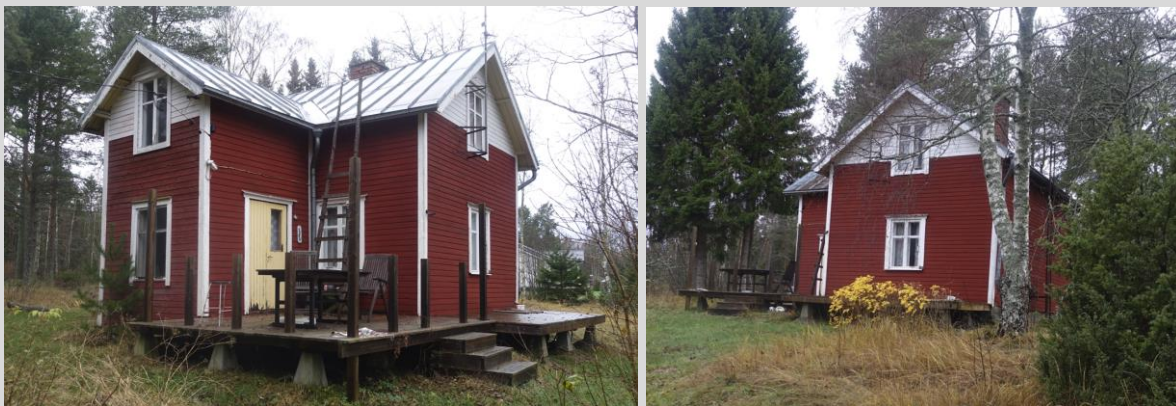
Ett 1½ våningar högt bostadshus med mansardtak från början av 1900-talet. Byggnaden har renoverats grundligt och byggts ut åt två håll.

Bostadshuset har utvidgats och reparerats så att det är svårt att uppskatta den ursprungliga byggnadstidpunkten. Byggnaden har förlorat sitt byggnadshistoriska värde. Gårdsområdet har närmast landskapsvärden med anledning av de gamla gårdsbyggnaderna.

Gårdsområde och bostadshus.

Gårdsområdet har inga sådana byggnadshistoriska, historiska eller landskapsmässiga värden som skulle förutsätta skydd. Det rekommenderas att de gamla gårdsbyggnaderna ska bevaras.

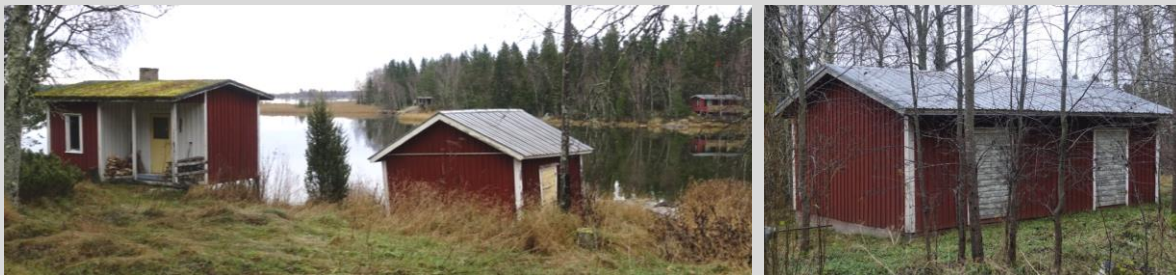
Det röda båthuset på stranden samt det avlånga röda uthuset har värden som knyter an till landskap och byggnadstradition. Deras exteriörer är väl bevarade.

Ursprungliga gårdsbyggnader från början av 1900-talet.

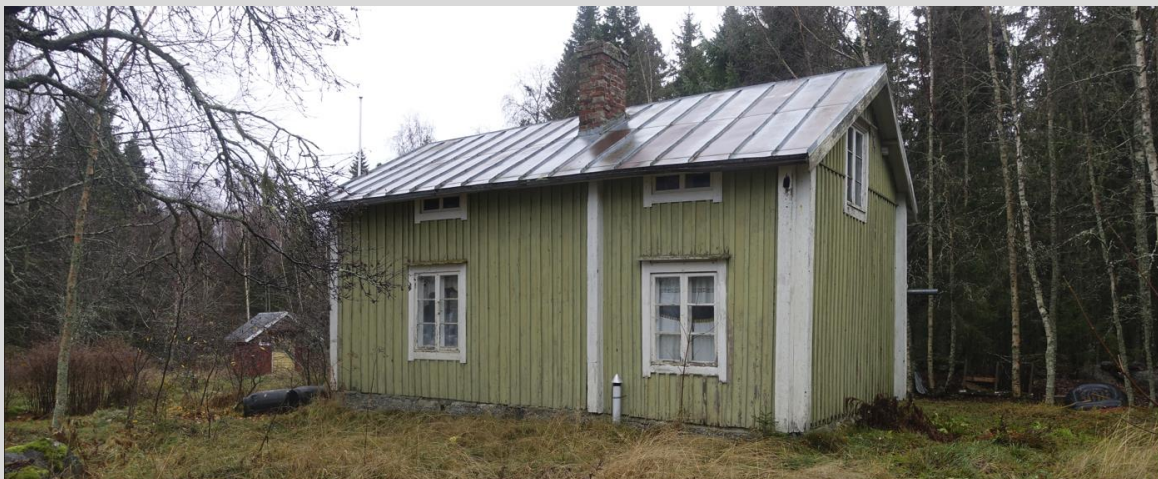
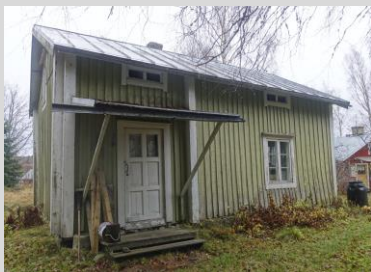
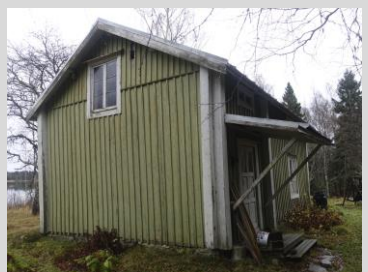
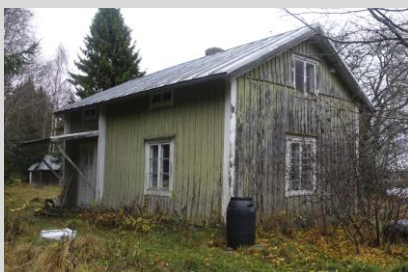
Gårdsområde och bostadshus (1).

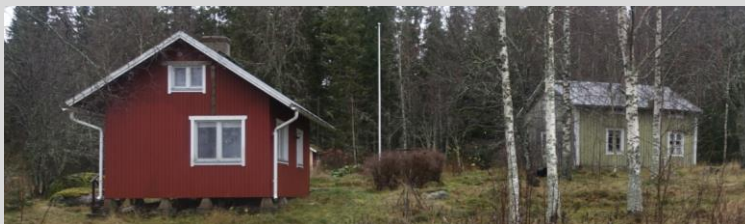
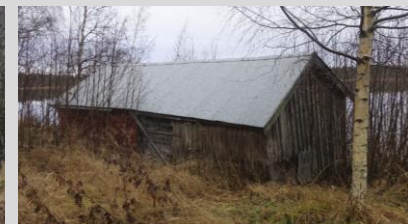
Nyare fritidsbostad (2) och äldre fritidsbostad (1).

Gårdsbyggnad (4).

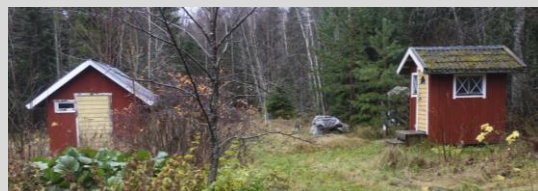
Fritidshus (2).

Gårdsbyggnad 1920 (3)

Små gårdsbyggnader.
